RESPUESTA INELASTICA DE UNA ESTRUCTURA  
DE UN PISO DURANTE EL SISMO DEL 3 DE  
OCTUBRE DE 1974 EN LIMA

GIANFRANCO OTTAZZI — JUAN BARIOLA

Publicación DI - 78 - 03

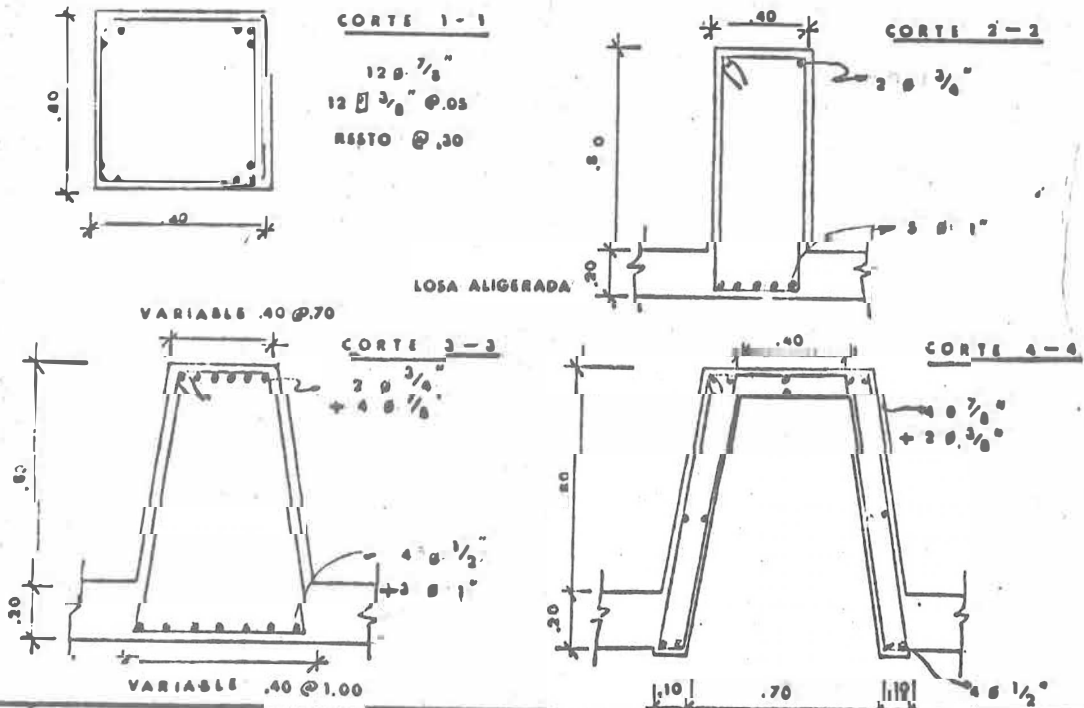
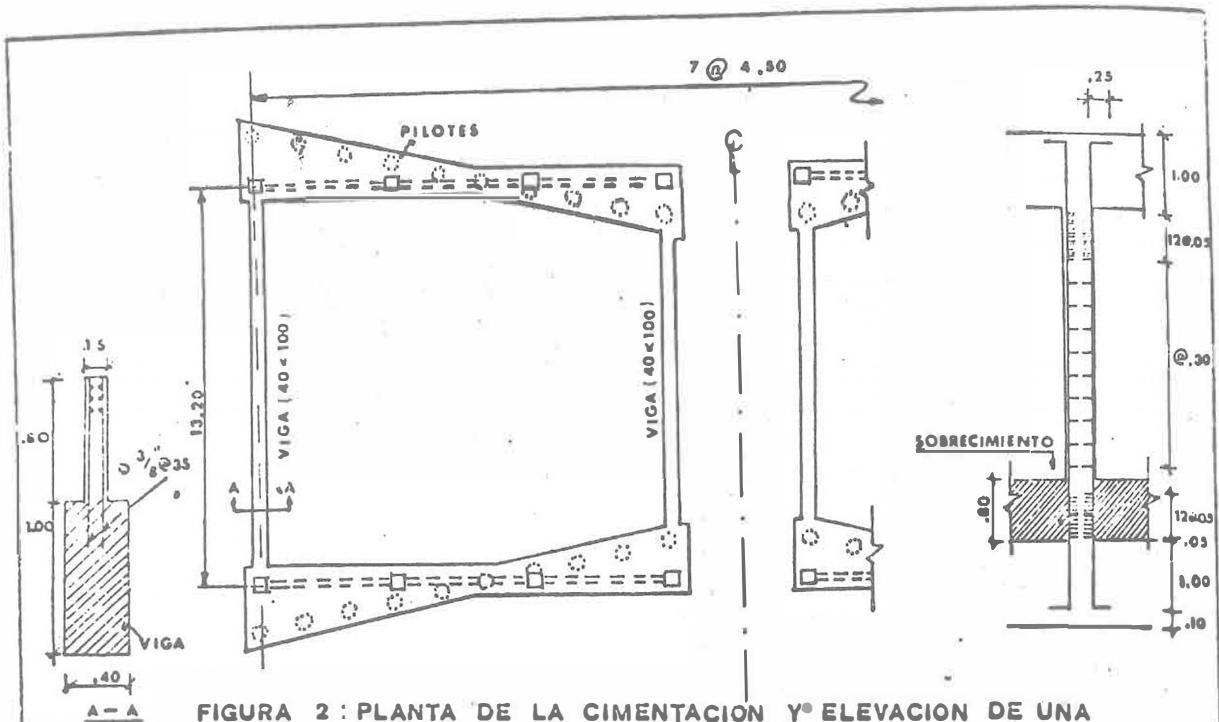
FIGURA 2 : PLANTA DE LA CIMENTACION Y° ELEVACION DE UNA COLUMNA TIPICA INDICANDO ESTRIBOS

mente, y que fueron aprovechados para esta construcción, a esto se debe la falta de alineamiento entre el eje de las columnas y el de los pilotes (fig 2) Se observan fuertes vigas de cimentación que rigidizan a los pórticos extremos y centrales

Finalmente el refuerzo transversal de las columnas (12 3/8" a 5 cm), en la zona inferior, quedó prácticamente embebido dentro de la cimentación, es decir a partir del nivel de piso terminado, los estribos se encontraban espaciados a 30cm. Este hecho asumido al anclaje deficiente de los mismos, dió resultado un confinamiento inadecuado de las columnas. (ver fig. 2). Véanse en las fotografías 1 a 4 detalles de la estructura colapsada.

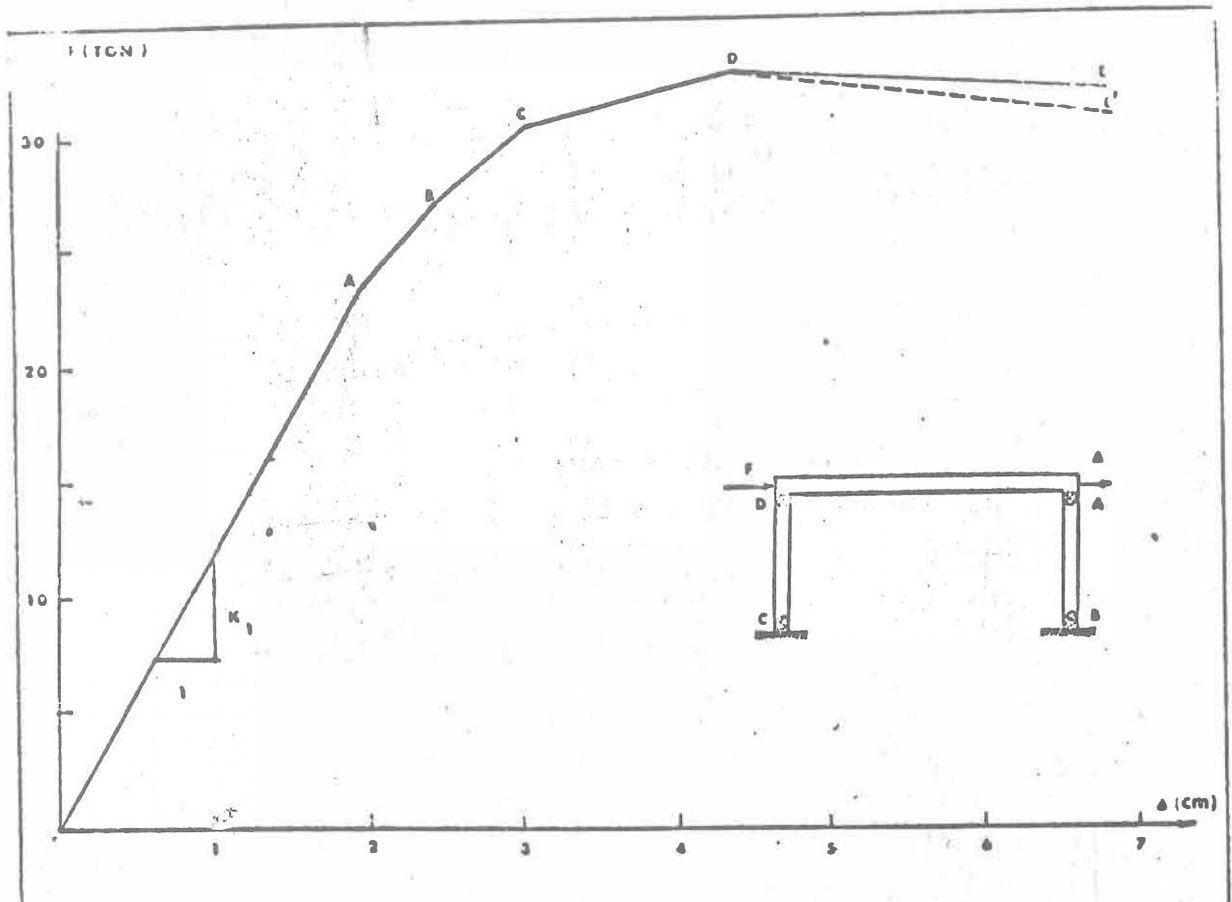
FIGURA 5 : DIAGRAMA FUERZA-DESPLAZAMIENTO LATERAL

En la Fig. 5, se muestra el diagrama completo  $F - \Delta$  para el portico. El orden de formación sucesivo de las rótulas está indicado con las letras A, B, C, D. Simultáneamente a la formación de la 4a. rótula (D), se produce la rotura del recubrimiento en la rótula A. Esto se traduce en una reducción de la fuerza  $F$  para incrementos posteriores de desplazamiento. Finalmente el punto E corresponde a la rotura del núcleo de la rótula A y por consiguiente al colapso de la columna y de la estructura. La ductilidad de la estructura es

(donde  $W$  es el peso del pórtico en estudio), sin embargo esta resistencia elevada, estuvo acompañada de una ductilidad insuficiente ( $\mu = 2.25$ , ver diagrama  $F - \Delta$ ).

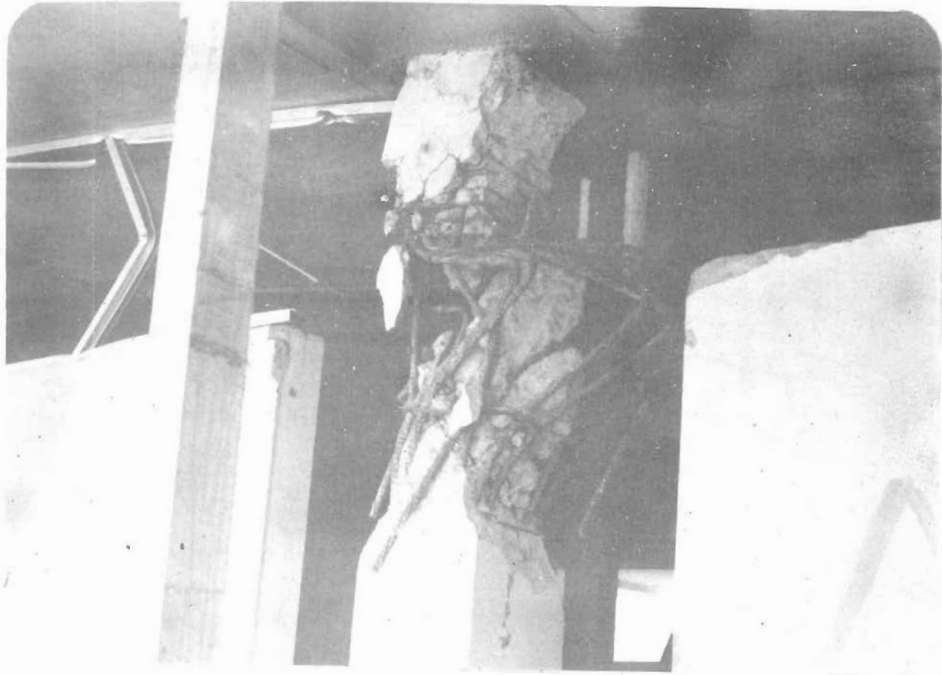
Foto 1

- Foto N° 1: Detalle de una de las columnad colapsadas.
- Foto N° 2: Detalle de uno de los porticos extremos
- Foto N° 3: Vista parcial de los pórticos extremos
- Foto N° 4: Vista general del techo.
