**EL SISMO DE AREQUIPA DEL 2001
Y LA VULNERABILIDAD DE LAS
EDIFICACIONES PERUANAS**

***Alejandro Muñoz P.
Marcos Tinman B.***

***DI-SIC-2001-07
Lima, diciembre 2001***

El sismo de Arequipa del 2001 y la vulnerabilidad de las edificaciones peruanas

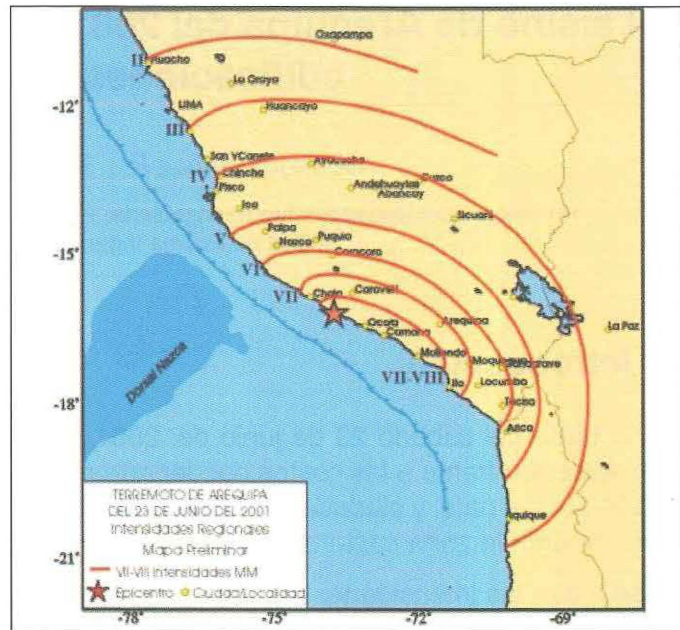
Figura 1. Epicentro e isosistas del sismo del 23 de junio del 2001

El sismo de Arequipa fue de tamaño similar al de 1970 en Huaraz ($M_s = 7.8$), pero con intensidades menores según los reportes del IGP (Figura 1)

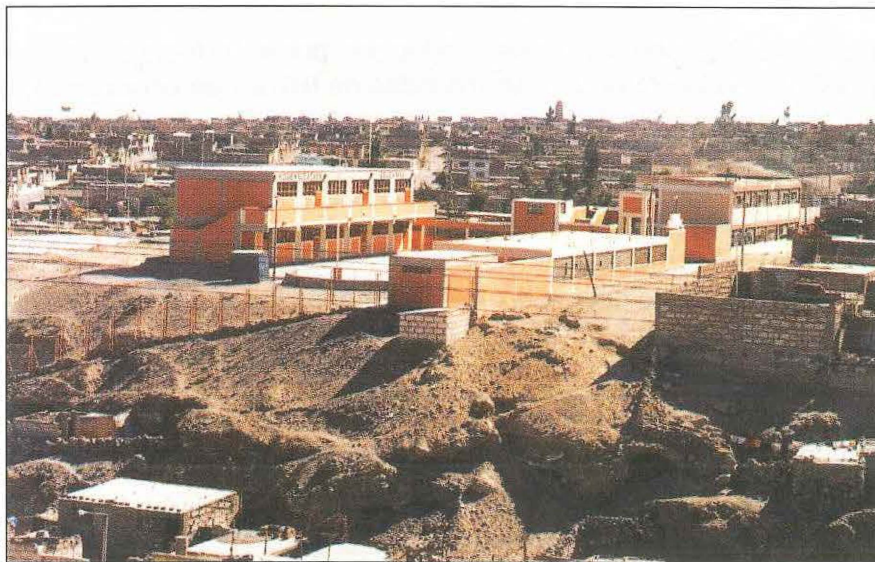
La foto 1 muestra el centro escolar Casimiro Cuadros en Arequipa, cuyos pabellones fueron construidos en épocas diferentes, empleando normas y criterios de diseño distintos y con una marcada diferencia en la calidad de construcción.

Foto 1. Centro Educativo Casimiro Cuadros en Arequipa.

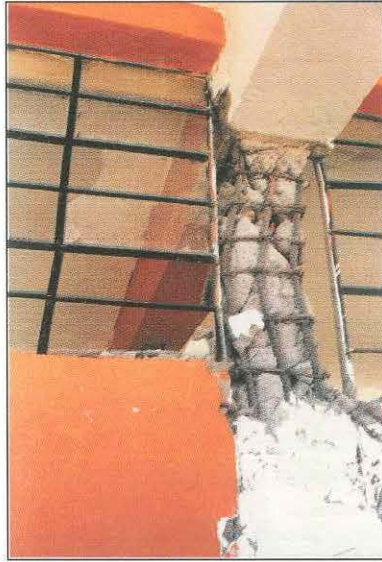
tinto. Los pabellones tradicionales con sistemas muy flexibles, tuvieron fallas de columna corta. En uno de estos pabellones la mala calidad de la construcción, agudizó el problema a tal extremo que probablemente la mejor alternativa sea su demolición (Foto 2). En cambio el pabellón rígido, construido con los criterios del código peruano vigente no presentó daño, ni en la propia estructura ni en los elementos no-estructurales.

Foto 2. Falla de columna corta en un pabellón del Centro Educativo Casimiro Cuadros, Arequipa.

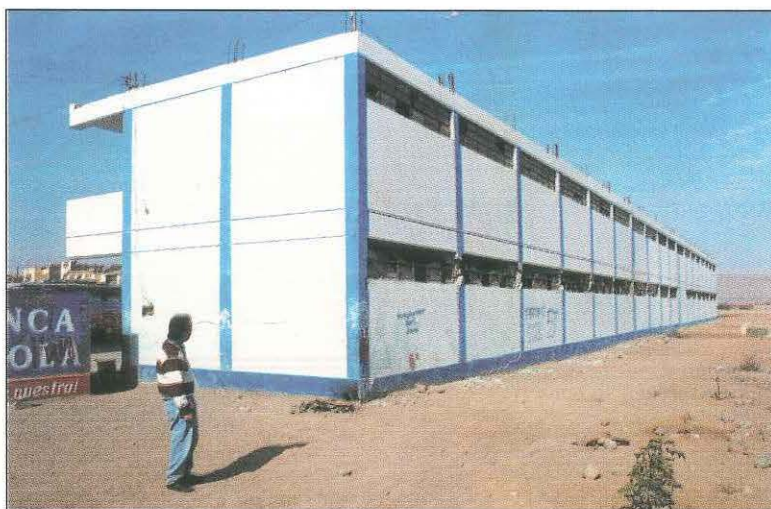
Foto 3. Falla en todas las columnas del primer piso por el problema de columna-corta, Centro Educativo Mariscal Cáceres, Tacna.

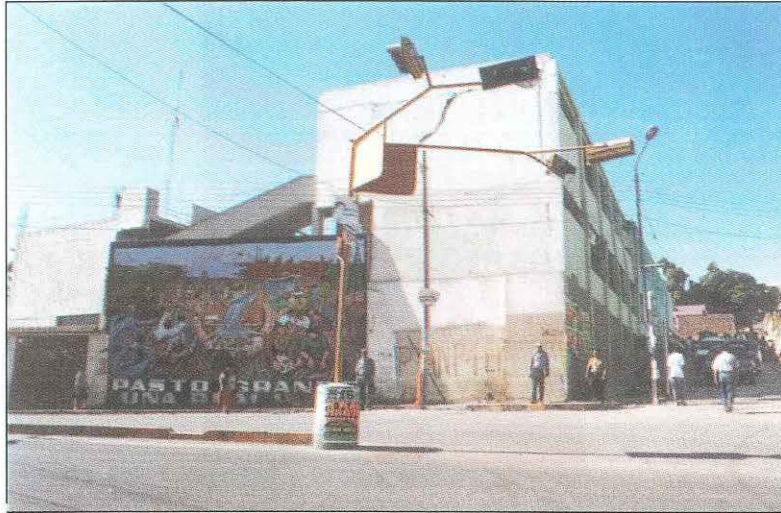
El colegio Angela Barrios fue el más afectado en la ciudad de Moquegua (Foto 4). En el pabellón de la esquina, las columnas interiores fallaron por el problema de columna corta perdiendo más de 30 cm. de altura; luego el techo se inclinó y sobrevino la falla en las columnas exteriores (Fotos 5 y 6). El colegio se ubica en un terreno con pendiente, y el pabellón dañado se encuentra elevado entre 2 y 4 metros sobre el nivel del terreno natural. Es probable que un problema de cimentación y mala calidad constructiva hayan agudizado la vulnerabilidad natural del sistema estructural empleado.

Foto 4. Daño irreparable en el Centro Educativo Angela Barrios de Moquegua.

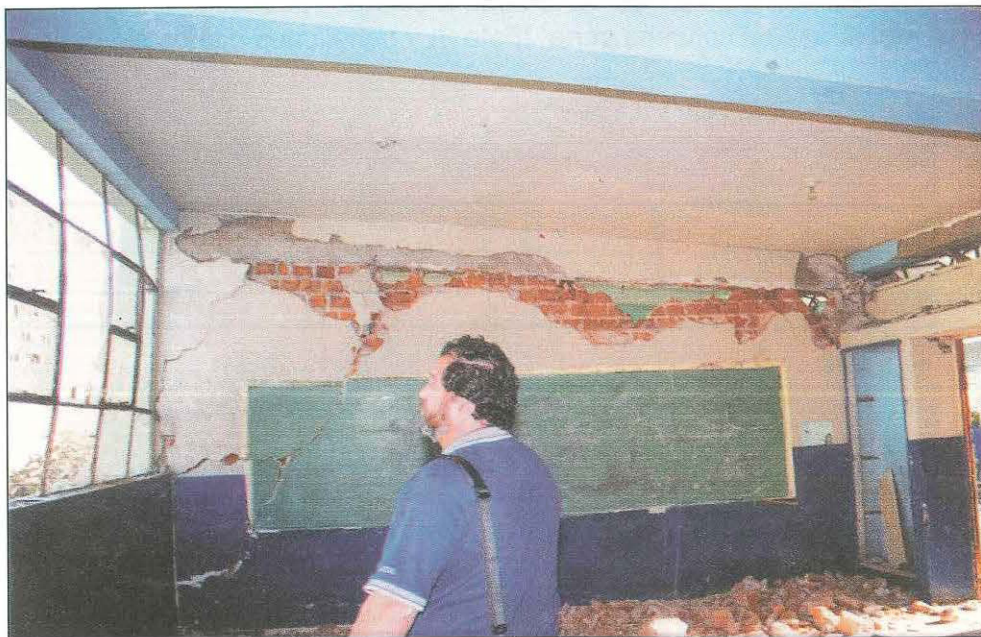
Foto 5. Falla de columna corta con pérdida de altura en todas las columnas interiores (a la derecha) del Centro Educativo Angela Barrios, Moquegua.

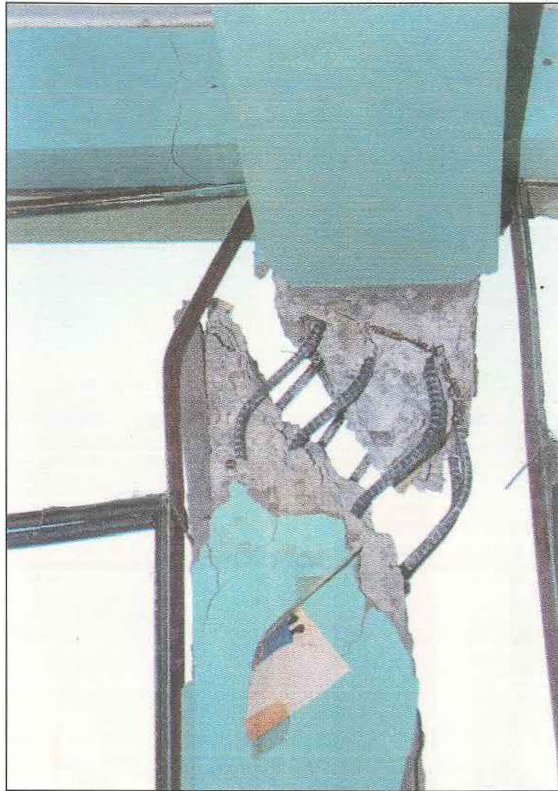
Foto 6. Falla de cortante en columna exterior del Centro Educativo Angela Barrios, Moquegua.

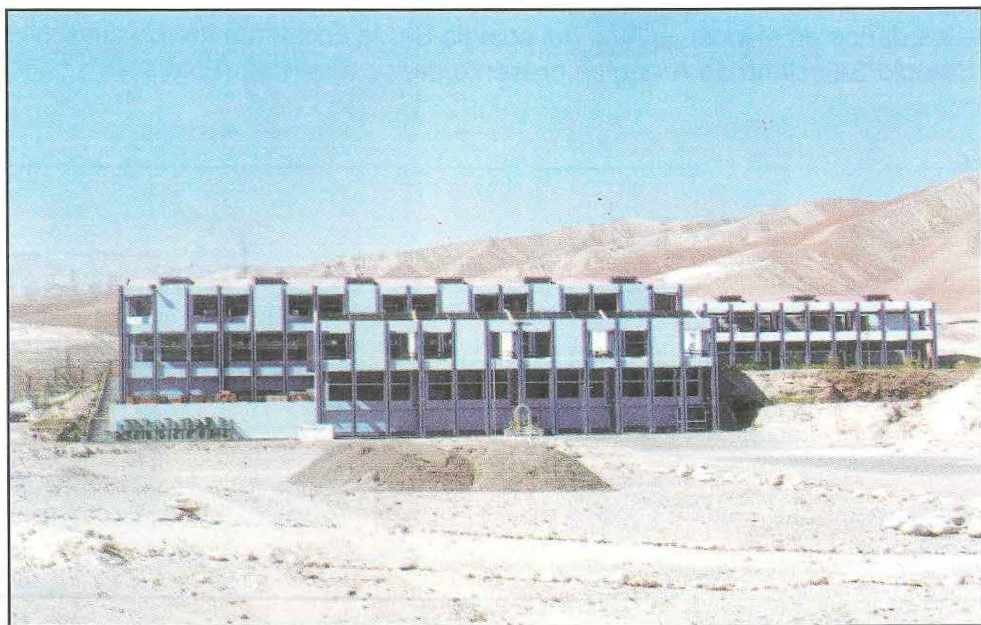
Foto 7. Moderno local del Colegio Santa Fortunata, en El Cerrillo, Moquegua.

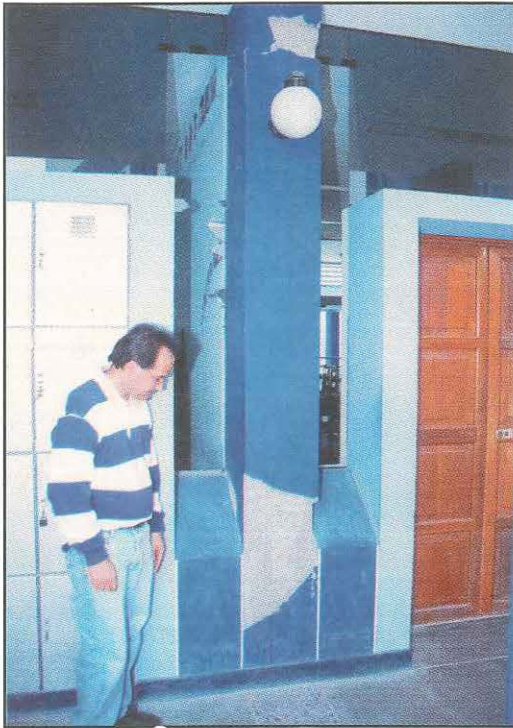
Foto 8. Vigas y columnas separadas de los elementos no-estructurales, Colegio Santa Fortunata en El Cerrillo, Moquegua.

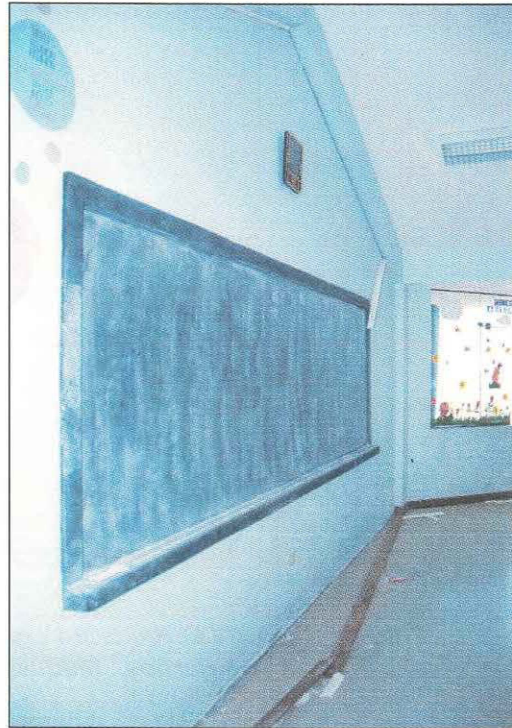
estructural consiste de pórticos de concreto armado adecuadamente aislados de los tabiques y ventanas (Foto 8). Según información proporcionada por el personal administrativo del colegio, se trataría de un proyecto desarrollado en México. La estructura del local no sufrió daño, pero los tabiques aislados de la estructura, quedaron inestables con una gruesa grieta de separación en su base (Foto 9).

Foto 9. Los tabiques aislados y mal arriostrados quedaron inestables, Colegio Santa Fortunata en El Cerrillo, Moquegua.

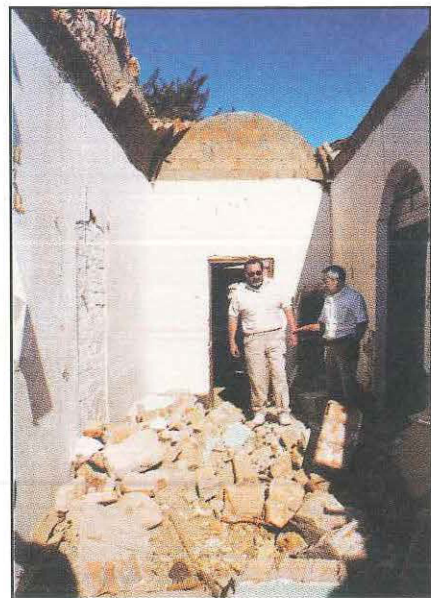
Foto 10. Caída de bóveda en el local antiguo del Colegio Santa Fortunata, Moquegua.

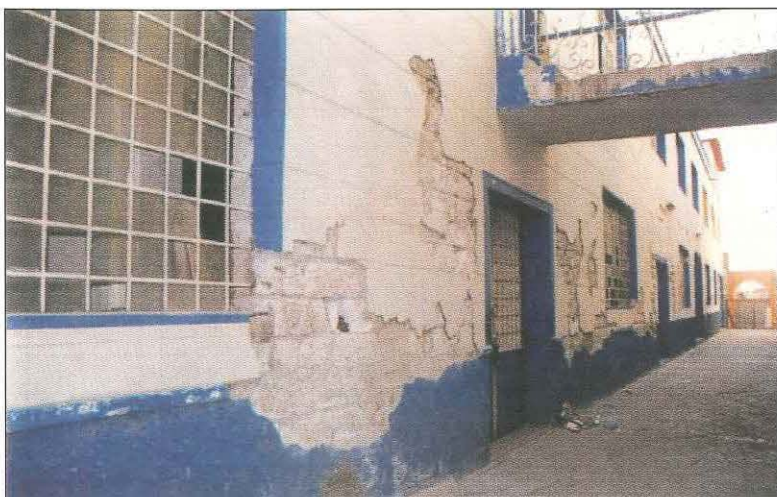
Foto 11. Daños menores en antiguo local del Colegio Salesiano de Arequipa

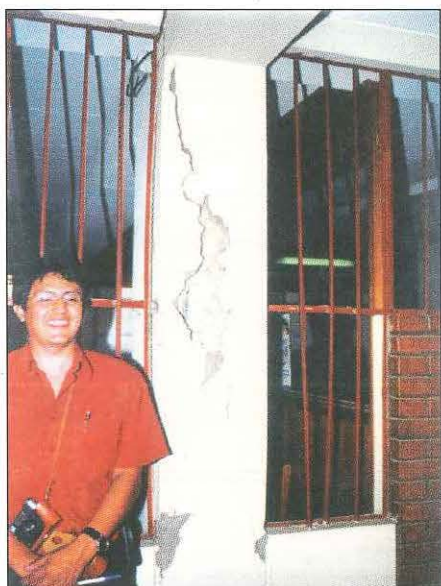
En la Universidad Nacional San Agustín de Arequipa los daños también se debieron a la excesiva flexibilidad de los edificios, lo que ocasionó la falla de columna corta en muchos pabellones (Foto 12). En el pabellón de Ingeniería Electrónica se había tratado de evitar el problema de columna corta empleando ventanas entre la columna y los tabiques; sin embargo la poca rigidez del edificio y el marco de la ventana fueron suficientes para que se iniciara la falla (Foto 13). En el edificio de la Biblioteca, dos escaleras tipo alfombra unidas al suelo y al primer techo, fallaron al verse solicitadas axialmente debido a que el movimiento del edificio no pudo ser controlado por el sistema aporticado (Foto 14).

Foto 12. Daño típico de columna corta en edificios de la Universidad Nacional San Agustín de Arequipa.

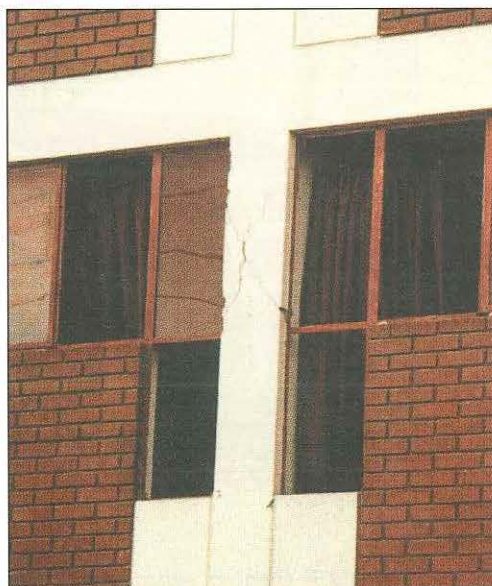
Foto 13. Problema de columna corta ocasionado por interacción con el marco de la ventana.

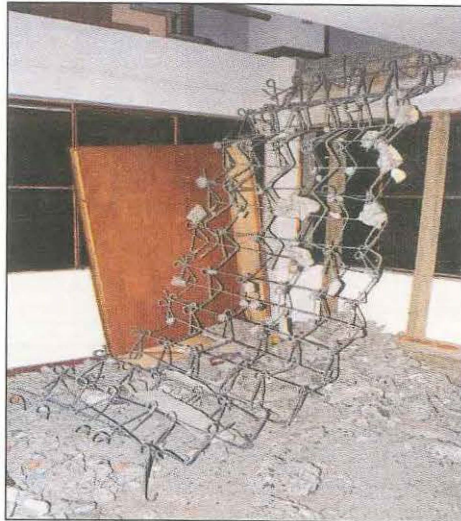
Foto 14. Colapso de una escalera tipo alfombra al verse solicitada axialmente, Universidad San Agustín de Arequipa.

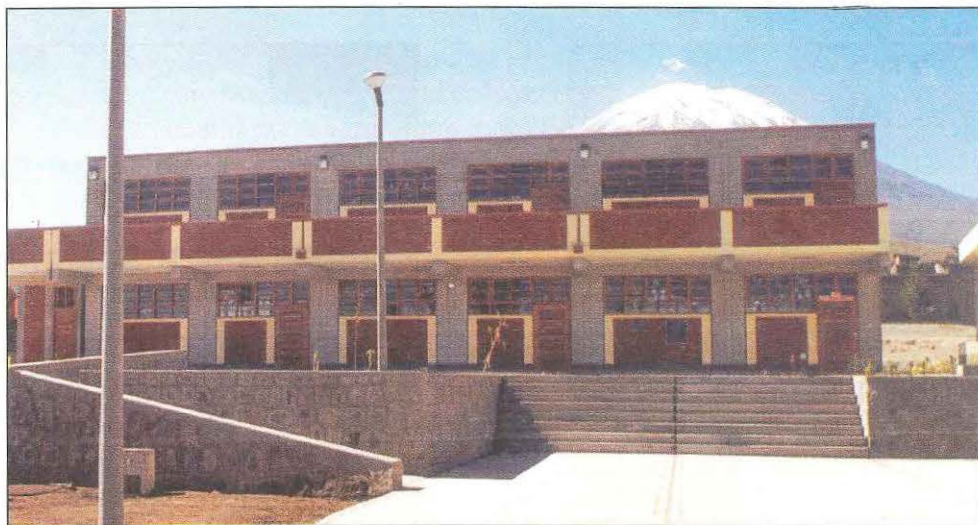
Foto 15. Centro educativo construido de acuerdo a la Norma Peruana de Diseño Sismorresistente de 1997 sin daño alguno, Arequipa.

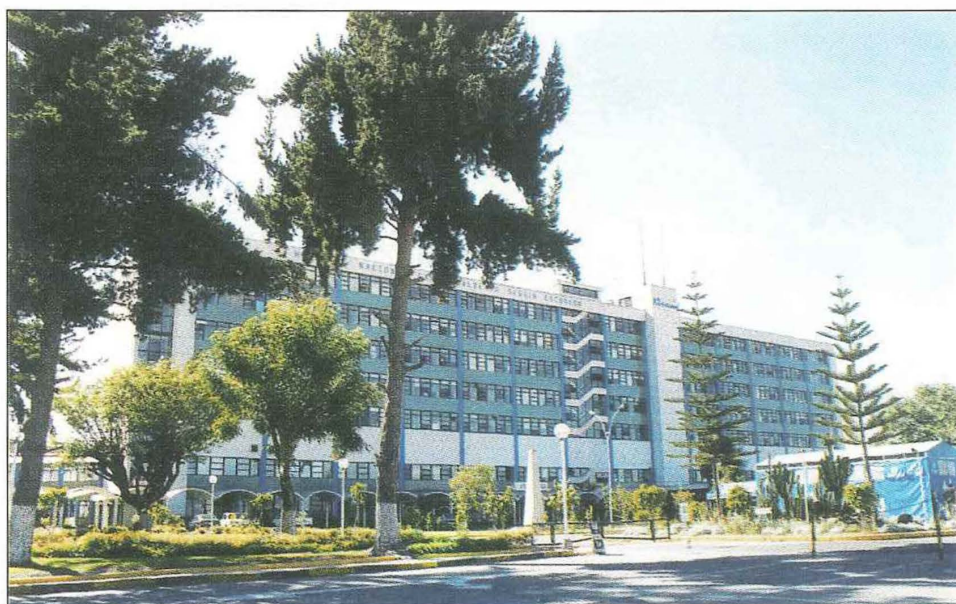
El pabellón más alto del hospital Nacional "Carlos Alberto Seguí" de Arequipa no tuvo daño estructural; pero, debido al daño extendido en la tabiquería se desalojaron todos los pisos salvo el primero (Fotos 16 y 17).

Foto 16. Hospital Nacional Carlos Alberto Seguí de Arequipa sin daño estructural pero desalojado por daños en la tabiquería.

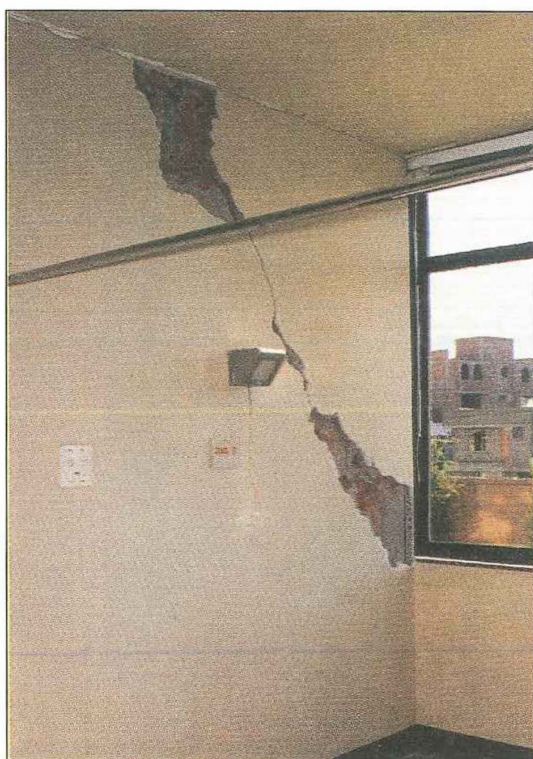
Foto 17. Daños en la tabiquería del Hospital Carlos Arlberto Seguí, Arequipa.

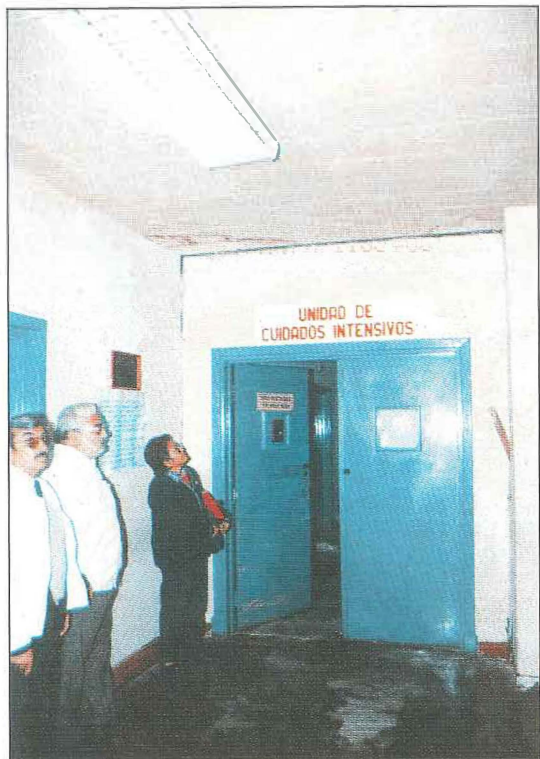
En el Hospital Hipólito Unanue en Tacna, además de los daños en la tabiquería se produjeron daños en las redes de agua y desagüe (Foto 18). Se desalojaron todos los pisos superiores del edificio más alto y se improvisaron instalaciones de emergencia (Foto 19).

Foto 18. Averías en las redes de agua del Hospital Hipólito Unanue, Tacna.

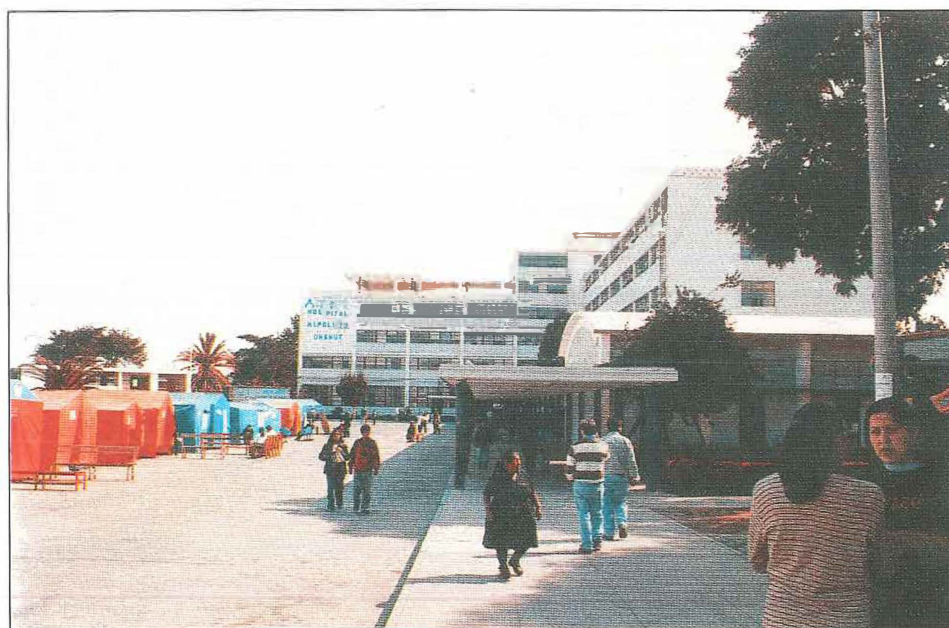
Foto 19. Desalojo en el Hospital Hipólito Unanue de Tacna por daños no-estructurales.

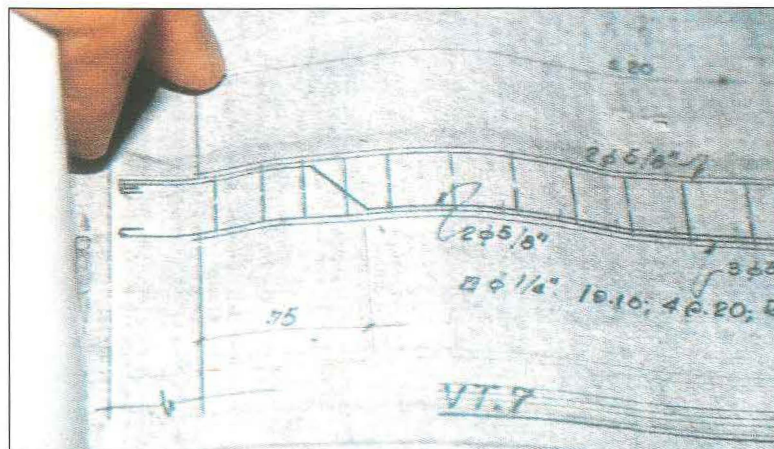
Foto 20. Detalle del Refuerzo en una viga del Hospital Carlos Alberto Segúin de Arequipa. Note los escasos estribos y el doblado del fierro.

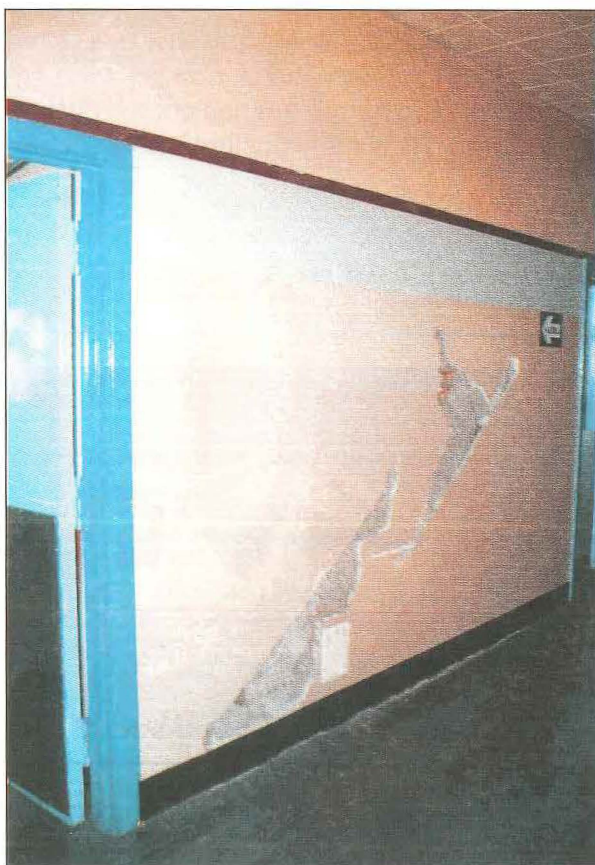
Foto 21. Los tabiques del Hospital Carlos Alberto Segúin controlaron los desplazamientos laterales y disiparon energía durante el sismo.

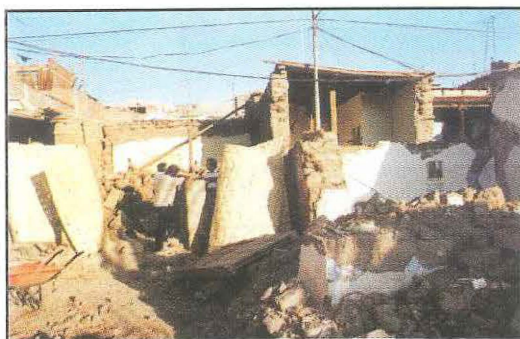
Las viviendas más afectadas fueron las de tierra (Foto 22). El daño más severo se produjo en las construcciones recientes de adobe levantadas sin dirección técnica por pobladores de escasos recursos económicos. En el sector de San Francisco en Moquegua se registraron los mayores daños y colapsos por esta causa.

Foto 22. Colapso de viviendas de adobe en Moquegua

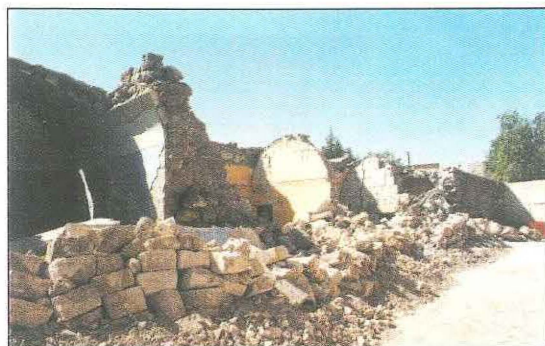
En Arequipa las viviendas de Sillar también sufrieron daños importantes y algunas colapsaron (Foto 23). Muchas bóvedas se agrietaron por el movimiento de sus apoyos y algunos muros se movieron fuera de su plano.

Foto 23. Vivienda de sillar colapsada en Arequipa.

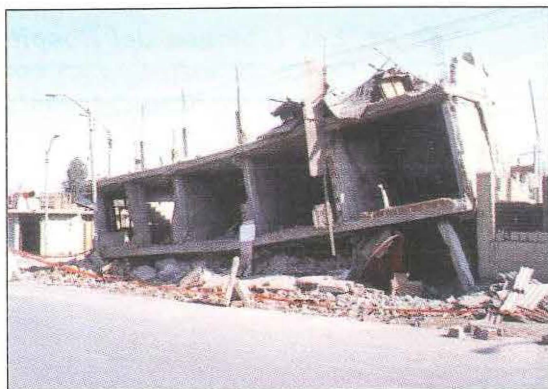
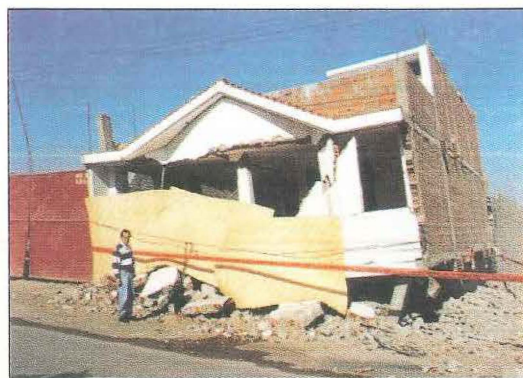
Algunas viviendas de concreto y albañilería colapsaron (Fotos 24 y 25) y otras sufrieron daño severo (Fotos 26 y 27). En la zona afectada, la calidad estructural de las viviendas de material noble es muy variable; muchas viviendas se construyen sin dirección técnica y ya terminadas son altamente vulnerables. Las fotos 28 y 29 corresponden a dos viviendas en la misma calle, una frente a otra; luego del sismo la vivienda de foto 29 no tuvo daño. Alto Alianza y Ciudad Nueva en Tacna, son las zona con viviendas de material noble más afectadas; todo hace suponer que las condiciones de suelo propiciaron el incremento en las sollicitaciones sísmicas y pusieron al descubierto las viviendas mal construidas.

Fotos 24 y 25. Viviendas colapsadas de tres pisos en albañilería y concreto armado, Tacna.

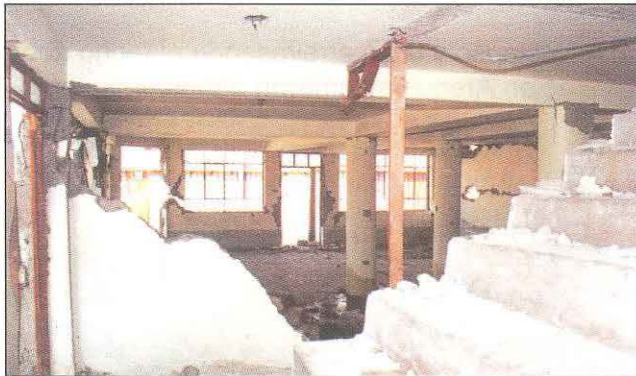
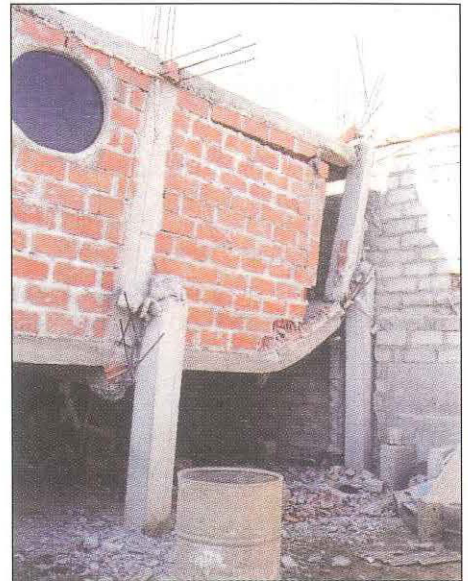
Fotos 26 y 27. Viviendas de albañilería y concreto armado con daño irreparable, Tacna.

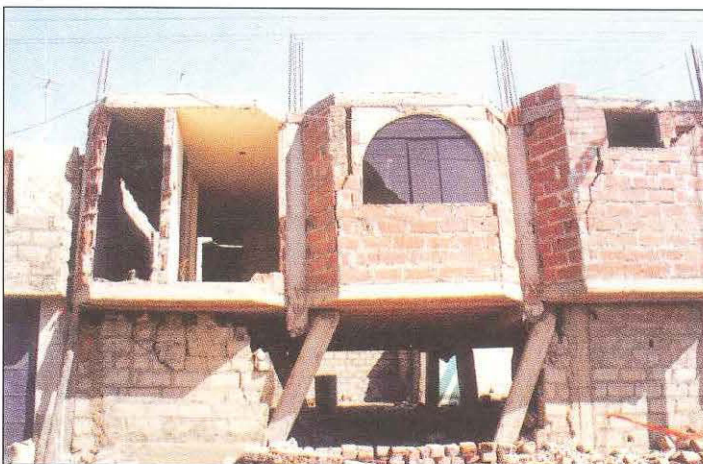
Foto 28. Falla por mecanismo de piso blando en una vivienda en Tacna.

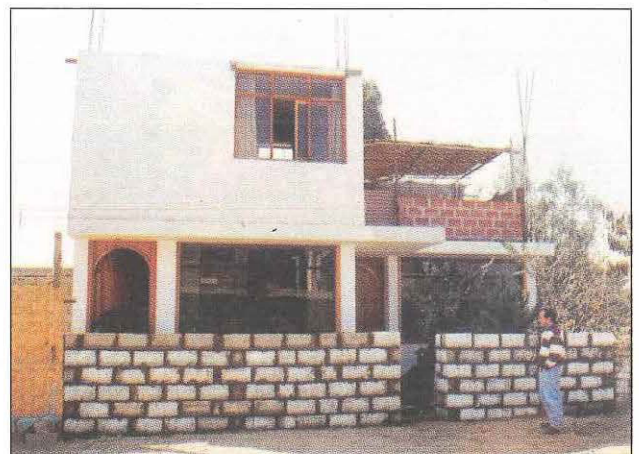
Foto 29. Vivienda sin daños a pocos metros de vivienda con daño irreparable.

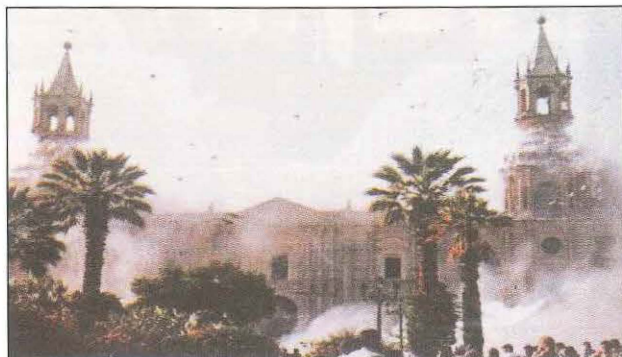
Foto 30. *La catedral de Arequipa instantes antes de la caída de una de sus torres.*

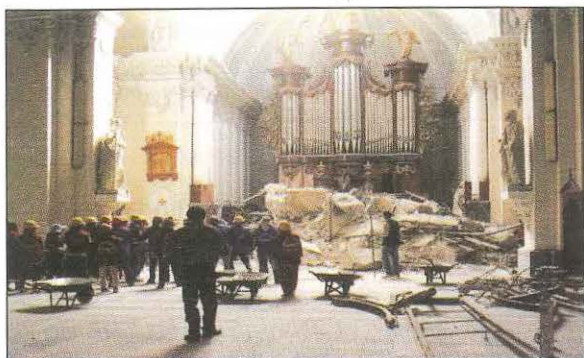
Una de las torres de la catedral de Arequipa colapsó y cayó atravesando el techo abovedado (Fotos 30 y 31). Importantes iglesias en Arequipa sufrieron daños en sus muros, contrafuertes y bóvedas (Fotos 32 y 33).

Foto 31. *La torre izquierda de la Catedral de Arequipa perforó el techo en su caída.*

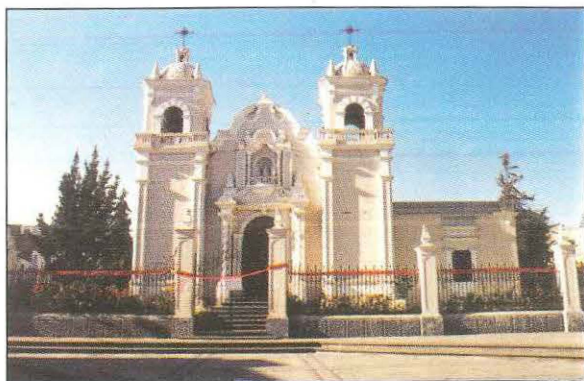
Foto 32. *Las torres de la Iglesia de Santa Marta de Arequipa, sufrieron daños al proteger el cuerpo central.*

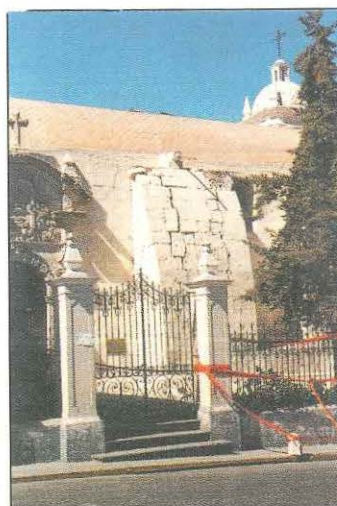
Foto 33. *Grietas en los contrafuertes en la Iglesia Santa Marta de Arequipa, al controlar el movimiento del cuerpo central.*

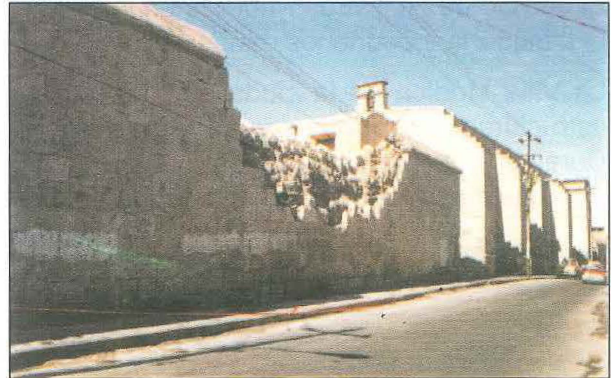
Algunos muros de cerco de sillar y barro colapsaron por solicitaciones fuera de su plano (Foto 34)

Foto 34. Daños en el muro perimetral en la Iglesia de Santa Teresa, Arequipa.

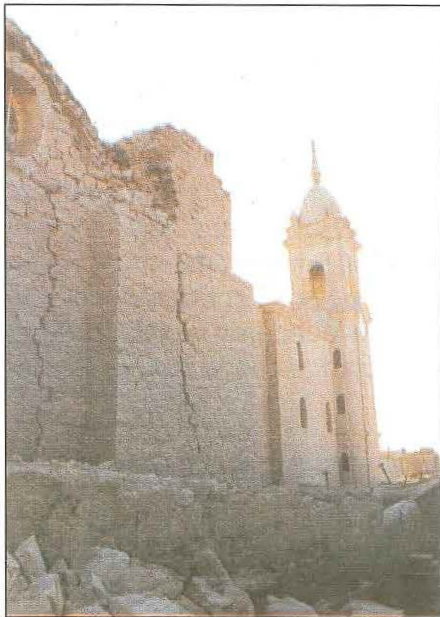
En Moquegua la Co-Catedral sufrió el colapso parcial de muros y el agrietamiento importante en bóvedas y cúpulas (Foto 35). El único muro en pie de la Catedral destruida en el terremoto de 1868, sufrió desprendimientos parciales (Foto 36).

Foto 35. Daños importantes en la Co-Catedral de Moquegua.

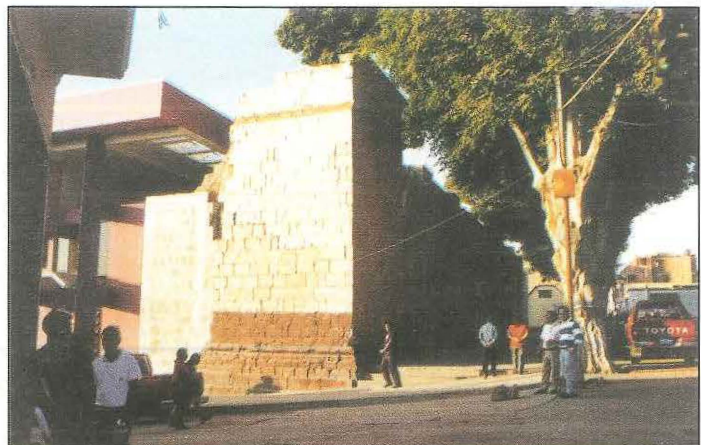
Foto 36. Desprendimiento de unidades de piedra en el único muro existente de la Catedral de Moquegua, destruida en el terremoto de 1868.

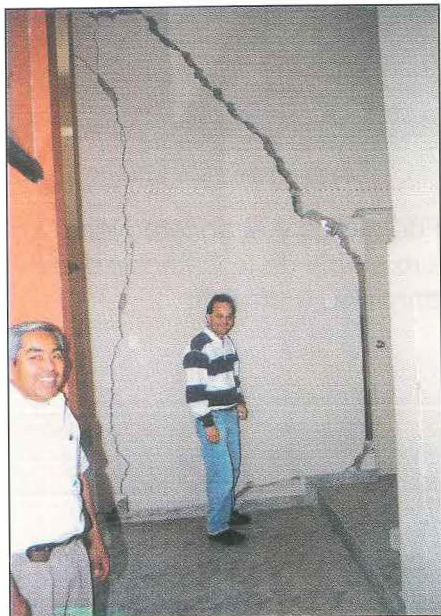
El edificio de Registros Públicos en la ciudad de Moquegua sufrió daño importante en la tabiquería y pequeños daños estructurales en una zona de ampliación (Foto 37).

Foto 37. Daños en el Edificio de Registros Públicos de Moquegua.

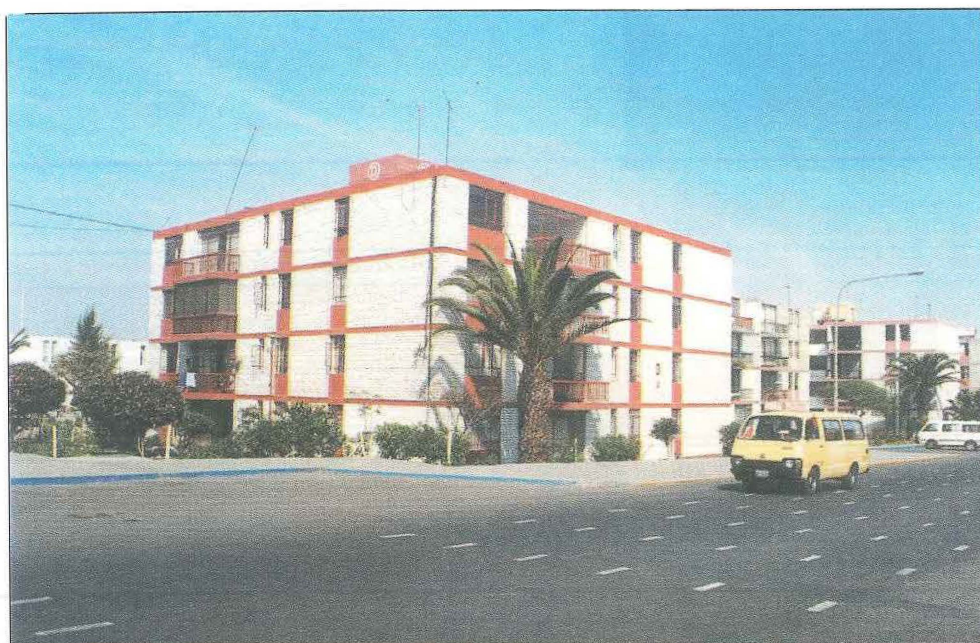
Sin embargo, edificios rígidos muy antiguos de albañilería quedaron sin daño (Foto 38). No se encontraron edificios que habiendo sido proyectados con la Norma Peruana Sismorresistente del 1997 experimentaran daño.

Foto 38. Edificio de departamentos muy rígido y antiguo sin daños en Tacna.

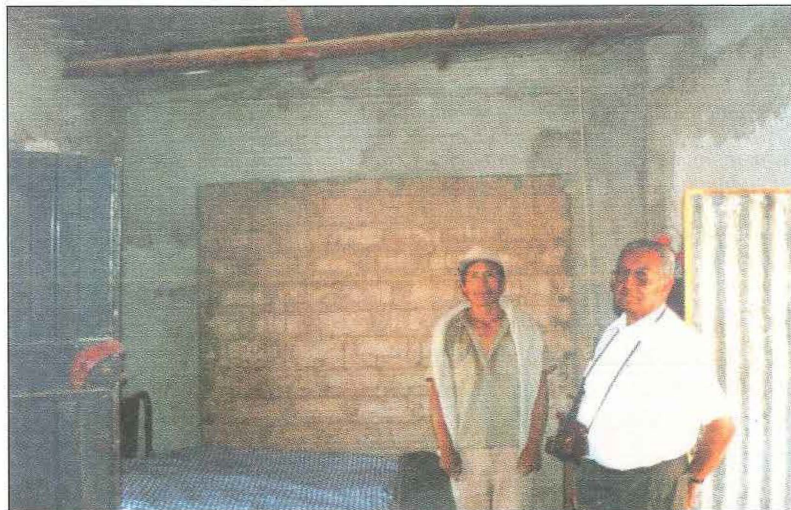
Foto 39. Reforzamiento de viviendas de adobe existentes empleando franjas de malla electrosoldada tarrajada, poblado de Yacango, Moquegua.

Con objetivos similares, el Centro Regional de Sismología para América del Sur (CERESIS) y la Pontificia Universidad Católica del Perú (PUCP) con financiamiento de GTZ de Alemania desarrollaron entre 1994 y 1999 el proyecto *"Estabilización de las Construcciones Existentes de Adobe en los Países Andinos"*. Los ensayos de simulación sísmica (Laboratorio de Estructuras de la PUCP) mostraron que los mejores resultados se obtenían con franjas de reforzamiento verticales y horizontales en las esquinas y la parte superior de las viviendas. Estas franjas se hacen en el interior y exterior de los muros con mallas electrosoldadas de alambre, clavadas e interconectadas entre si y luego cubiertas con tarrajeo de cemento:arena. (Foto 39).

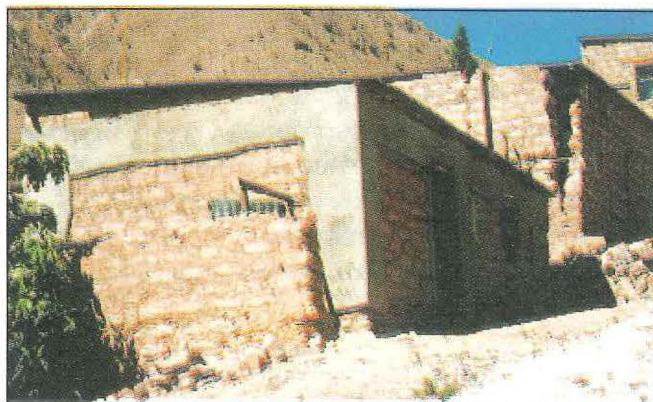
Empleando esta técnica, en 1998 en Yacango y Estuquiña (Moquegua), Caplina (Tacna) y Arica (Chile) se reforzaron 6 viviendas existentes. Durante el sismo del 2001, ninguna de estas viviendas sufrió daño, mientras que viviendas vecinas quedaron seriamente dañadas o colapsaron (Foto 40). El éxito de esta experiencia ha motivado el interés de muchas instituciones del estado y organismos no gubernamentales que consideran su empleo en la reconstrucción y reducción de la vulnerabilidad en construcciones de tierra.

Foto 40. Vivienda reforzada sin daño junto a otras muy dañadas, Yacango, Moquegua

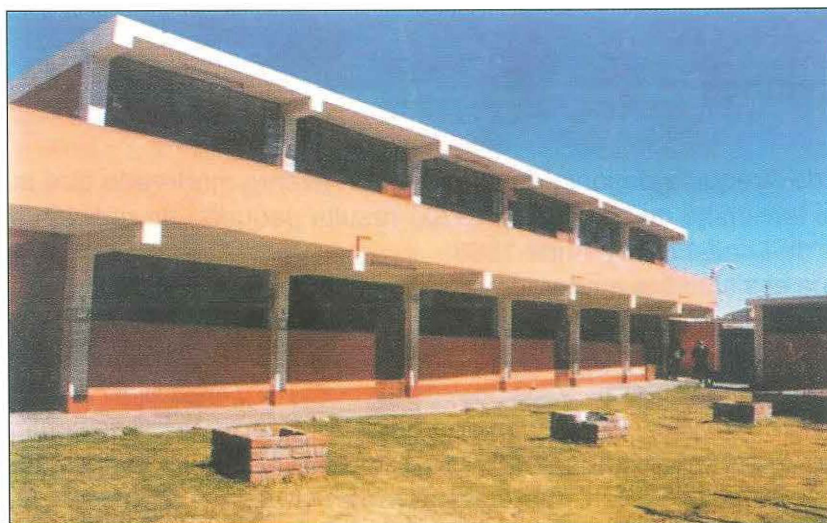
La foto 41 muestra un edificio escolar tradicional en la zona afectada, que no tuvo daño. Este pabellón fue construido en el límite de propiedad del centro educativo y por tanto se cerró con un muro a todo lo largo. La foto 42 muestra el interior con daños pequeñísimos sólo en el tarrajeo en la línea de contacto del muro y el pórtico. Esta experiencia sugiere una alternativa de reforzamiento económica y de fácil ejecución que consistiría en incluir nuevos muros de relleno en algunos paños adosados directamente a la estructura en la dirección flexible.

Foto 41. Pabellón tradicional aporticado sin daños gracias al muro de cierre completo en la cara paralela a la fachada principal.

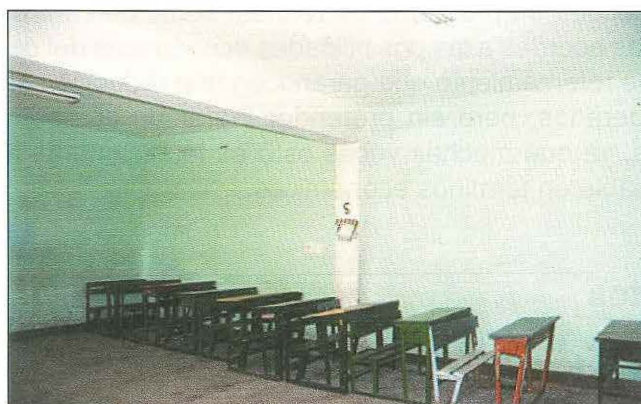
Foto 42. Muro longitudinal de cierre que controló el desplazamiento lateral y evitó el problema de columna corta en un pabellón aporticado tradicional.
