**COMPORTAMIENTO ANTE EL TERREMOTO  
DEL 23-06-2001 DE LAS VIVIENDAS DE ADOBE  
REFORZADAS EN MOQUEGUA,  
TACNA Y ARICA.**

***Luis Zegarra  
Angel San Bartolomé  
Daniel Quiun***

***DI-SIC-2001-08  
Lima, diciembre 2001***

## Proyecto GTZ-CERESIS-PUCP, Etapa 3

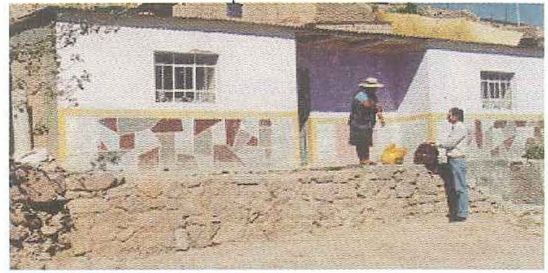
La vivienda del Sr. Manzano queda ubicada en la calle Santa Fortunata, Manzana C, Lote 12. Los muros en esta vivienda tuvieron fisuras muy finas localizadas en las esquinas interiores (encuentro entre paredes) y en los bordes donde terminan las franjas de refuerzo; además de un ligero desprendimiento del tarrajeo localizado en la base del dintel de una de las ventanas de la fachada (fig. 4). Sin embargo, la estructura en ningún momento se vio comprometida. Debe remarcarse que en la parte exterior de las viviendas vecinas no se observó daños, pero sí en el interior de las mismas. Además, la vivienda del Sr. Manzano está ubicada en la esquina de una manzana, por lo que debe haber servido para confinar a las viviendas vecinas.

**Fig. 4** Yacango. Vivienda del Sr. Manzano Postsismo, 2001.

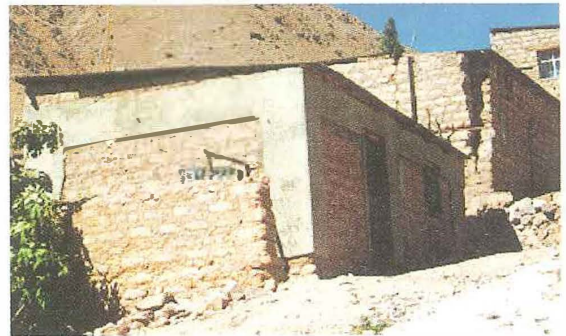
Esta vivienda se encuentra ubicada en la calle José Santos Chocano, Manzana B, Lote 14. En esta vivienda (aislada) sólo se presentó una fisura, localizada en el vano de la puerta principal. El comportamiento de esta vivienda puede calificarse como excelente, ya que una vivienda situada a escasos 2 metros, colapsó totalmente; asimismo, una de sus paredes laterales recibió el impacto de un cerco de adobe que se desplomó, y otra vivienda próxima, tuvo grandes grietas verticales en la conexión entre sus paredes ortogonales (fig. 6, 7).

**Fig. 6** Yacango. Vivienda del Sr. Fanegas Postsismo, 2001.

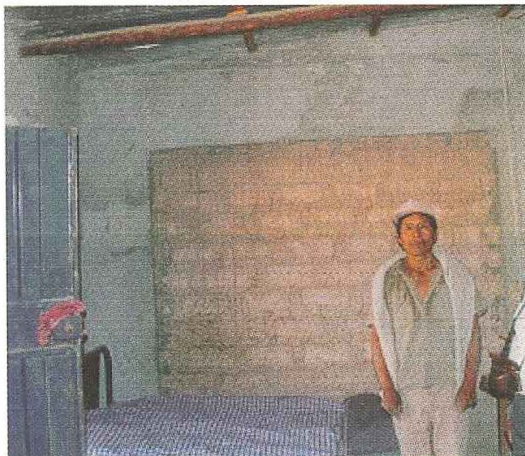
**Fig. 7** Yacango. Interior de la Vivienda del Sr. Fanegas después del sismo 2001, sin daños.

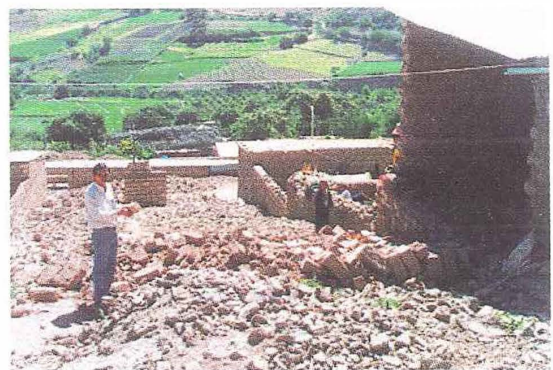
En el Centro Poblado Menor de Yacango (fig. 2), distrito de Torata, provincia de Mariscal Nieto (Moquegua), prácticamente el 90% de las casas de adobe no reforzadas tuvieron daños. Estos daños clasifican desde pequeñas fisuras hasta el colapso total, y principalmente se presentaron por desgarramiento vertical en el encuentro entre paredes ortogonales (fig. 8). La fuerte intensidad del movimiento en el Cerro Baúl, lugar muy cercano a Yacango, fue reportada por el diario "El Comercio" al día siguiente del sismo en su página a-2 (Ref. 5).

**Fig. 8** Daños en Yacango, 27 junio 2001

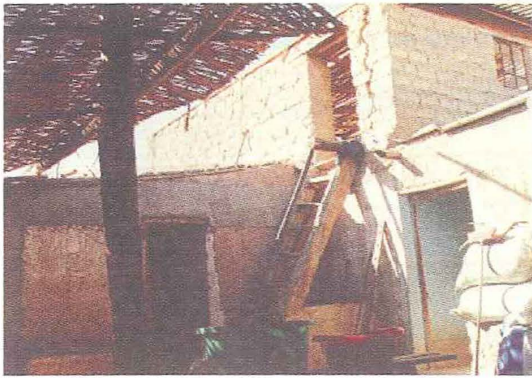
El ambiente reforzado presentó una sola fisura vertical muy fina en la parte interior de una de las esquinas (encuentro entre paredes transversales). De otro lado, en la parte no reforzada de dos pisos, los muros del segundo piso se agrietaron severamente en sus esquinas (fig. 9 y 10).

**Fig. 9** Estuquiña. Vivienda del Sr. Chávez, Primer piso reforzado sin daños.

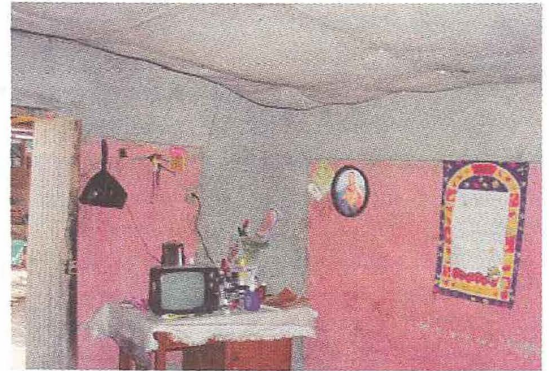
**Fig. 10** Interior del primer piso de la casa del Sr. Chávez, sin daños postsismo.

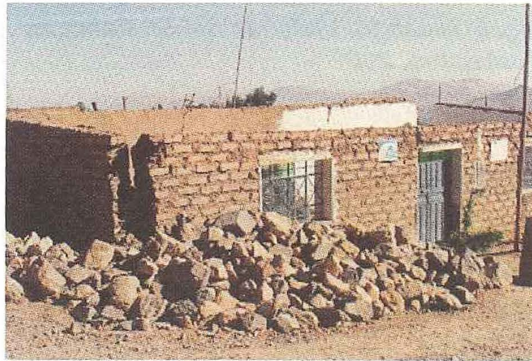
Nieto, al igual que en Yacango, pero en una zona de terreno más plana, prácticamente el 90% de las casas de adobe no reforzados tuvieron daños. Estos daños clasifican desde pequeñas fisuras hasta el colapso total, y principalmente se presentaron por desgarramiento vertical en el encuentro entre paredes ortogonales (fig. 11).

**Fig. 11** Estuquiña. Vivienda de adobe Interior del primer piso de la casa con daños severos.

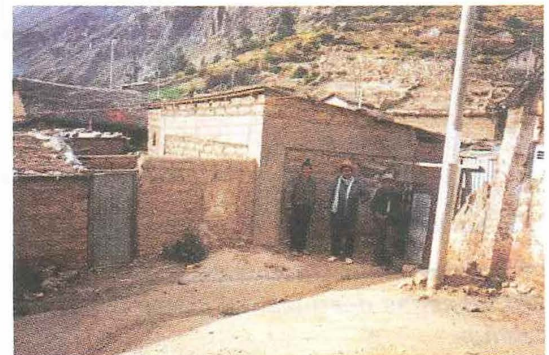
**Fig. 12** Caplina, vivienda del Sr. Lanchipa sin daños postsismo.

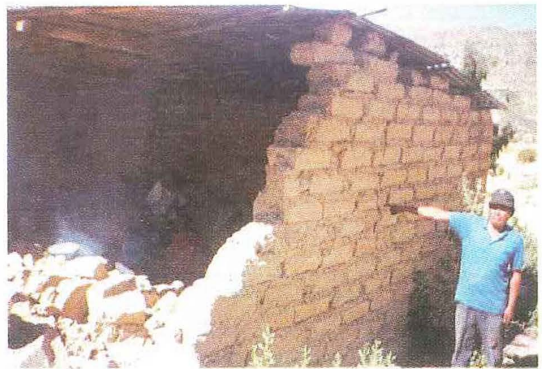
**Fig. 13** *Caplina. Vivienda del Sr. García sin daños postsismo.*

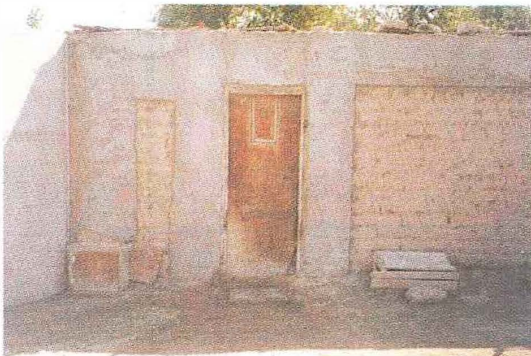
En el Centro Poblado Menor de Caplina, provincia de Pachía, del departamento de Tacna, fueron reforzadas dos casas: la del Sr. Modesto Lanchipa, ubicada en la Calle 3 de Mayo 109 (fig. 12), y la del Sr. Gregorio García, ubicada en la Av. Tacna 103 (fig. 13). Ambas han soportado el sismo y sus réplicas sin daño, mientras que viviendas vecinas muestran paredes fisuradas y algunas colapsadas (fig. 14).

**Fig. 14** *Daños en Caplina*

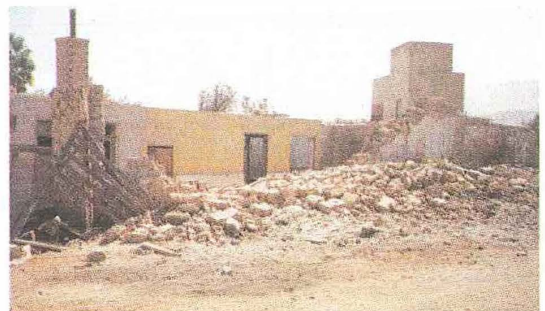
En Chile, la vivienda de adobe existente reforzada fue seleccionada por el Ing. Luis Vera, con el apoyo de Dirección General de la Oficina de Emergencias de la Gobernación de la provincia de Arica y de la Universidad de Tarapacá. Se seleccionó una vivienda de un piso de 80 m<sup>2</sup> de área techada en tres ambientes, ubicada en el Valle de Azapa, Sector Las Maitas de Arica, de propiedad de la Sra. Felipa Castro (fig. 15). Al igual que los casos anteriores, esta vivienda soportó sin problemas el sismo y otras construcciones cercanas sufrieron daños importantes (fig. 16)

**Fig. 16** *Daños en Arica*
