DEFECTOS QUE INCIDIERON EN EL COMPORTAMIENTO DE LAS CONSTRUCCIONES DE ALBAÑILERÍA EN EL SISMO DE PISCO DEL 15-08-2007

Ángel San Bartolomé (Profesor Principal PUCP)

El objetivo de este artículo es indicar los errores cometidos en las construcciones de albañilería, debido a los cuales se produjeron daños catalogados desde leves hasta estados de colapso total, cuando estas edificaciones fueron sometidas a la acción del sismo de Pisco ($M_s = 7.0$, $M_w = 8.0$), ocurrido el 15 de agosto de 2007.

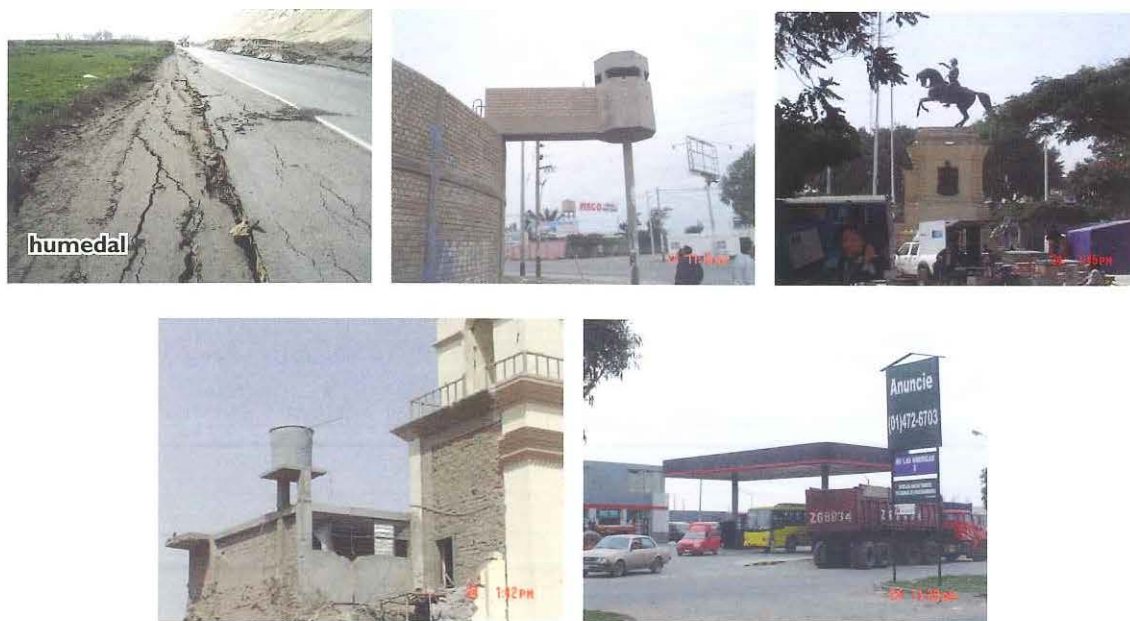
Otros indicios de que en la zona afectada (Chincha, Pisco, etc.) el sismo debe haber adquirido la categoría de “moderado”, la dan las pistas y postes que fueron afectados solo en la zona de los humedales, y las estructuras prácticamente inestables que no sufrieron ningún daño (Fig.3). Es decir, los daños ocurridos en las estructuras se debieron a varios factores: 1) la baja calidad del suelo donde estaban ubicadas, 2) cimentaciones no adecuadas, 3) la calidad de los materiales empleados, 4) técnicas constructivas inadecuadas, y 5) deficiencias en la estructuración y en el diseño.

Fig.3. Indicios de que en Pisco el sismo fue de categoría “moderado” para suelo duro.

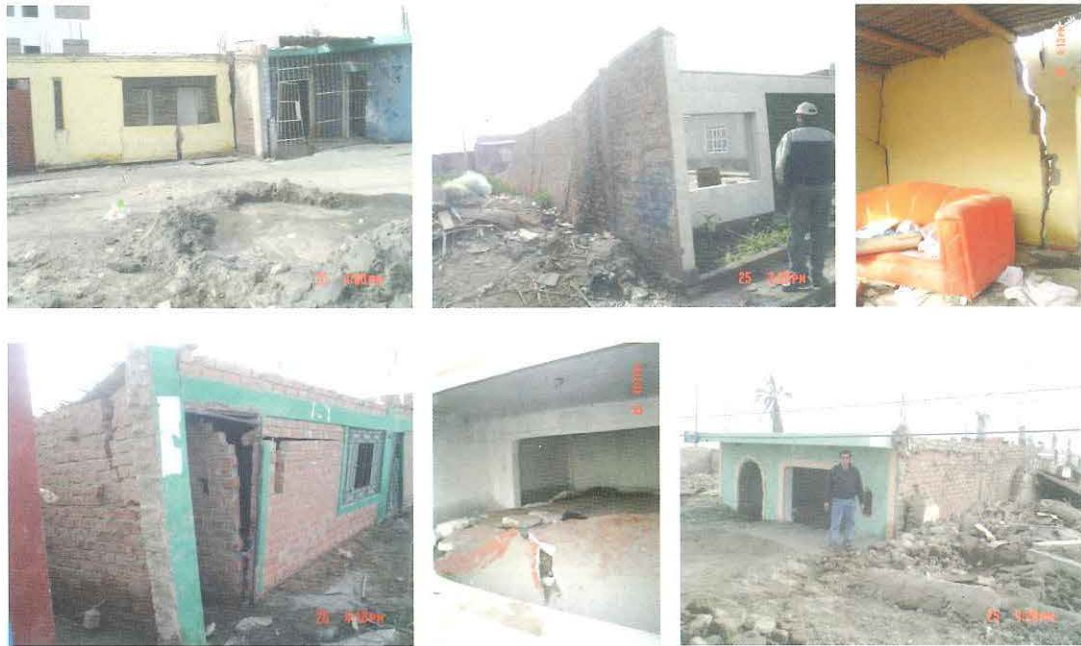
El error más grave fue el de edificar y permitir estas construcciones en un terreno de alto riesgo sísmico, como es el de arena suelta, con napa freática elevada en una zona de Tambo de Mora. El sismo originó la licuación del terreno, lo que generó asentamientos diferenciales y grandes hundimientos de las viviendas (Fig.4). Al respecto, el autor de este artículo propuso al alcalde de Tambo de Mora convertir la zona licuada en un museo, que sirva de ejemplo de lo que no debió hacerse, para que este error no vuelva a repetirse.

Fig.4. Licuación en el humedal de Tambo de Mora.

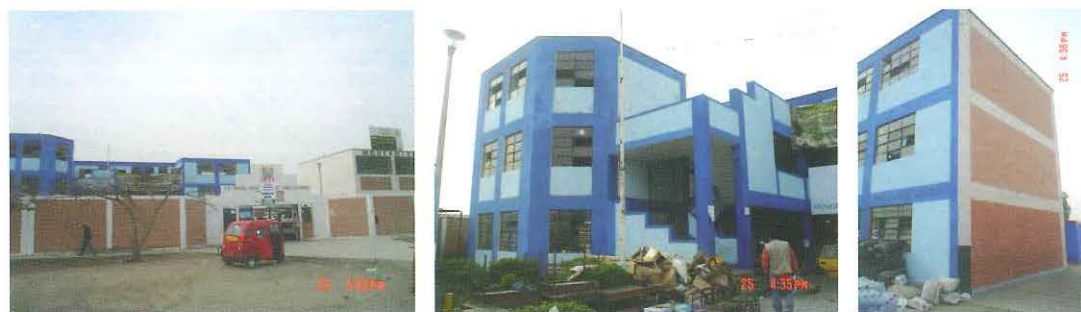
Cabe indicar que el colegio Tambo de Mora (Fig.5) queda en un lugar muy cercano a la zona licuada, pero sobre un suelo estable. Este colegio presentó algunas fisuras finas en sus muros de albañilería. La arquitectura de este colegio de tres pisos data de la década de los 90 y es muy similar a la de otros colegios que sufrieron fuertes daños ante los terremotos de Nazca-1996 y Arequipa-2001, por lo que se desprende que las aceleraciones en la zona de suelo estable deben haber sido las correspondientes a un sismo moderado.

Fig.5. Colegio Tambo de Mora.

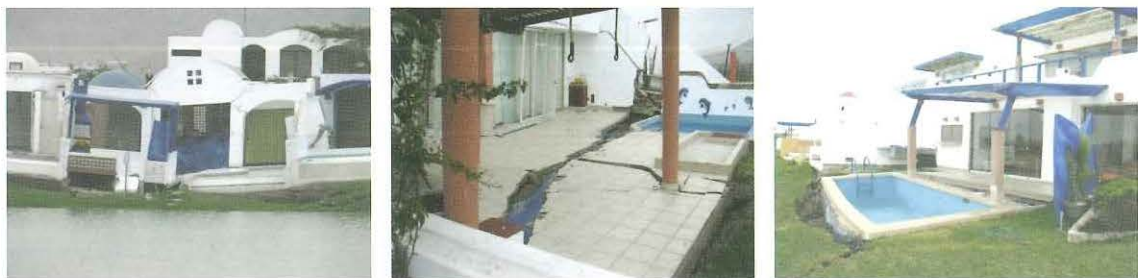
Los problemas de licuación del suelo arenoso también se presentaron en zonas cercanas a Lima, donde la aceleración máxima en suelo duro fue 0.07g (estación PUCP), como en Puerto Viejo (Fig.6). Pero, como se esperan sismos con aceleraciones 6 veces mayores (0.4g, Ref.3), es urgente revisar la posibilidad de reubicar las edificaciones que existen en los pantanos de Villa, donde también hubo indicios de licuación.

Fig.6. Puerto Viejo.

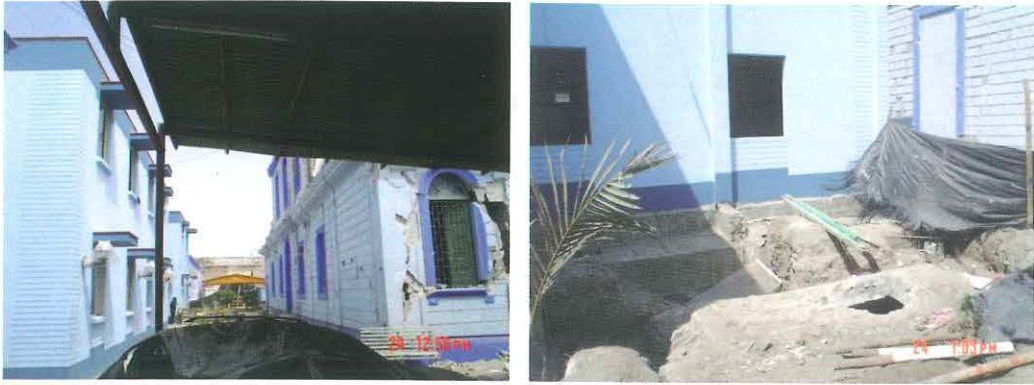
Las estructuras de albañilería y las compuestas por muros de concreto armado son muy frágiles; basta una distorsión angular de 1/800 para que se fracturen. Por eso, en suelos de baja calidad, como el de la zona central de Pisco (arcilla arenosa con napa freática a 1.5m de profundidad, Ref.4), debió emplearse cimentaciones rígidas de concreto armado. Un caso lo da el comportamiento elástico de un pabellón nuevo del hospital de Pisco (Fig.7), donde se observó vigas de cimentación, mientras que los pabellones antiguos quedaron inutilizados.

Fig.7. Pabellón nuevo y antiguo del hospital de Pisco.

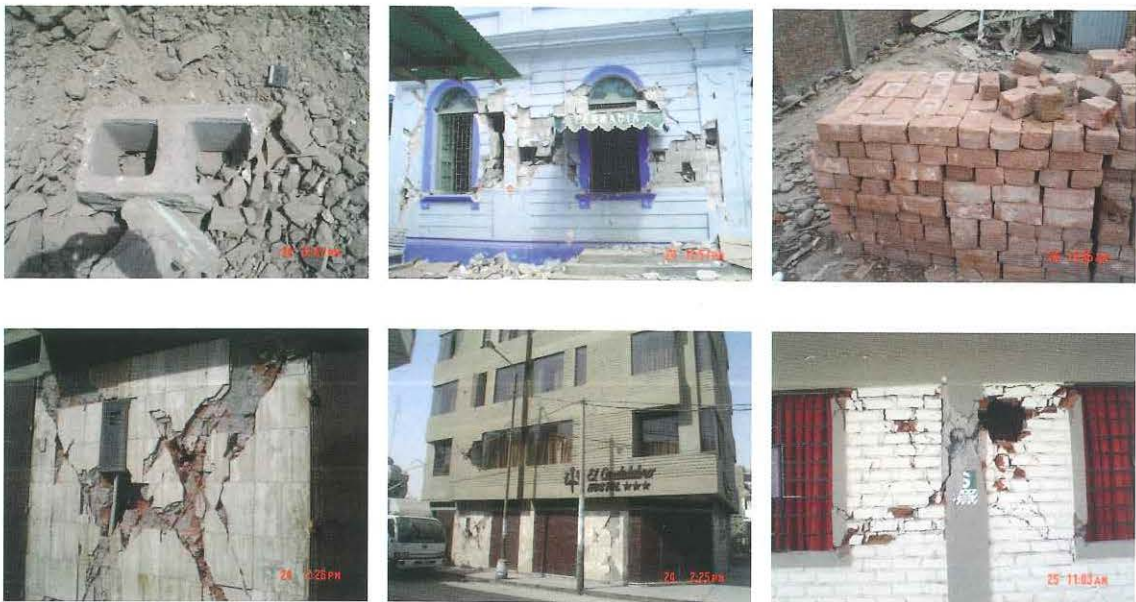
En Pisco, Chincha e Ica, se utilizan ladrillos artesanales de arcilla, pandereta y bloques de concreto vacíos para la construcción de los muros portantes en edificios de hasta 5 pisos. De acuerdo con la Norma E.070 (Ref.5), estas unidades de albañilería están prohibidas porque se trituran (Fig.8), lo que implica que se pierdan drásticamente la resistencia y rigidez de los muros (Ref.6).

Fig.8A. Uso de unidades inadecuadas en edificios de Pisco e Ica.

De acuerdo con la Ref.5, los ladrillos artesanales de arcilla pueden emplearse para la construcción de viviendas de hasta 2 pisos, y cualquiera de las unidades mencionadas puede ser utilizada para una mayor cantidad de pisos, siempre y cuando el ingeniero estructural demuestre que el comportamiento de todos los muros será elástico (sin ninguna fisura) ante la acción del **sismo severo**, lo cual podría lograrse mediante la adición de algunos muros de concreto armado.

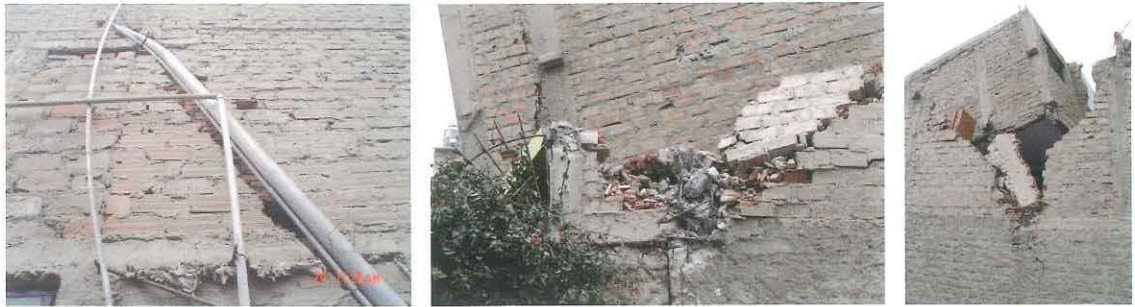
Fig.8B. Ladrillo pandereta en Pisco.

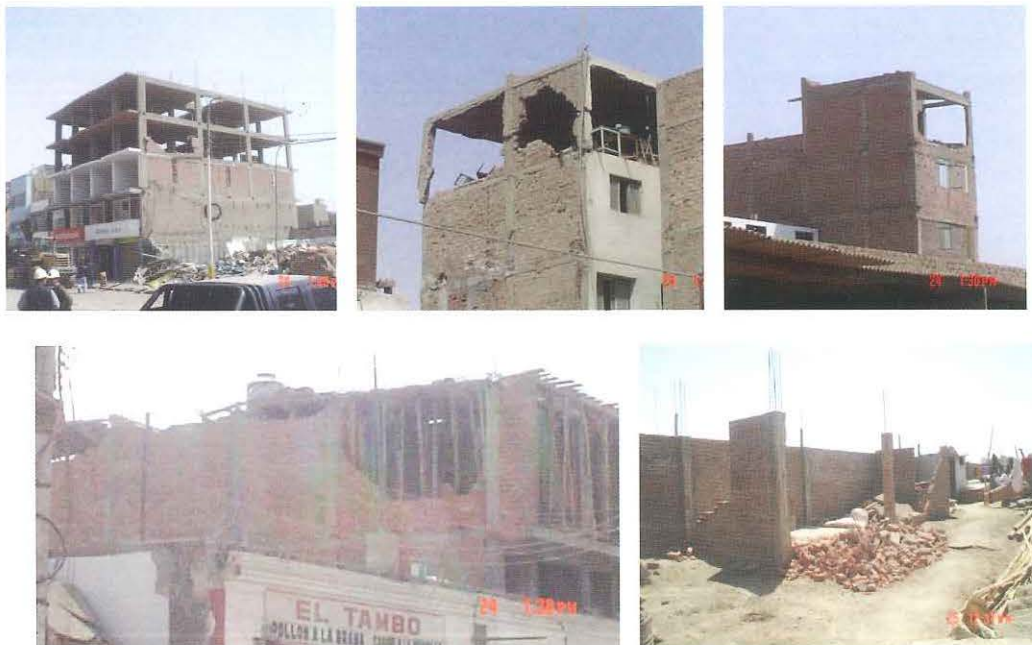
La técnica de construcción que se utiliza en Pisco es híbrida entre la albañilería confinada y los sistemas aporticados con tabiques de relleno. En primer lugar, se construye las columnas, después se levanta la albañilería y, finalmente, se vacía la losa de techo en conjunto con las vigas, por lo cual los muros son portantes de carga vertical, pero se encuentran desintegrados de las columnas (como si existiese una junta vertical lisa y a ras entre ambos materiales).

Fig.9. Volcamiento de muros con junta a ras con las columnas. Inadecuadamente las columnas fueron construidas primero y después se levantó la albañilería. Pisco.

Este tipo de construcción no es permitida por la Norma E.070 (Ref.5), donde se especifica que, para que un muro sea confinado, la albañilería debe construirse en primer lugar para después vaciar el concreto de las columnas, lo que permite una conexión dentada o a ras, pero agregando mechas de anclaje. La técnica usada en Pisco no permite arristrar verticalmente a la albañilería ante acciones sísmicas transversales a su plano; por ello, después del sismo, se notó numerosos casos donde la albañilería se volcó, especialmente en los pisos altos (Fig.9), donde las aceleraciones son máximas y la carga de gravedad es pequeña. Por eso, es necesario amarrar la albañilería a las columnas, por ejemplo, mediante mallas electrosoldadas (Ref.6).

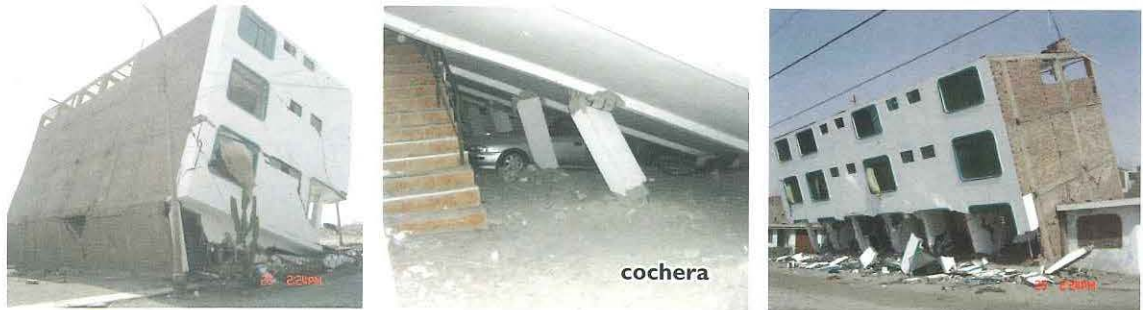
7.1. Piso blando y torsión. El problema del piso blando se produce cuando hay un cambio muy brusco de rigidez entre los pisos consecutivos. Por ejemplo, en la dirección corta del edificio de la Fig. 10, los muros del primer piso fueron discontinuados para transformar el primer piso en cochera, lo que dejó en la dirección corta solo los muros del perímetro, hechos con ladrillos de baja calidad, y un gran muro longitudinal que no aporta resistencia en la dirección corta, sino más bien genera torsión en planta. Al fallar los muros de la dirección corta, se formó el problema de piso blando, que produjo la volcadura del edificio.

Fig. 10. Piso blando y torsión.

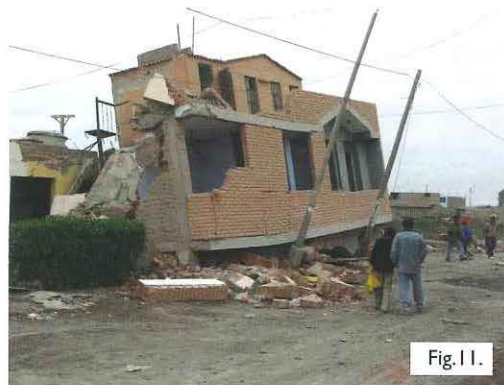
Fig. 11.

7.2. Falta de Densidad de Muros. En la Norma E.070 (Ref.5), se obliga a que los edificios tengan, por lo menos, una densidad mínima de muros en cada dirección y a verificar que la resistencia que aportan estos muros sea, por lo menos, igual a la fuerza cortante que imprime el sismo severo en el piso en análisis. A simple vista, el edificio de la Fig. 11, construido con ladrillos de baja calidad, no debe haber cumplido en su dirección corta con la disposición reglamentaria.

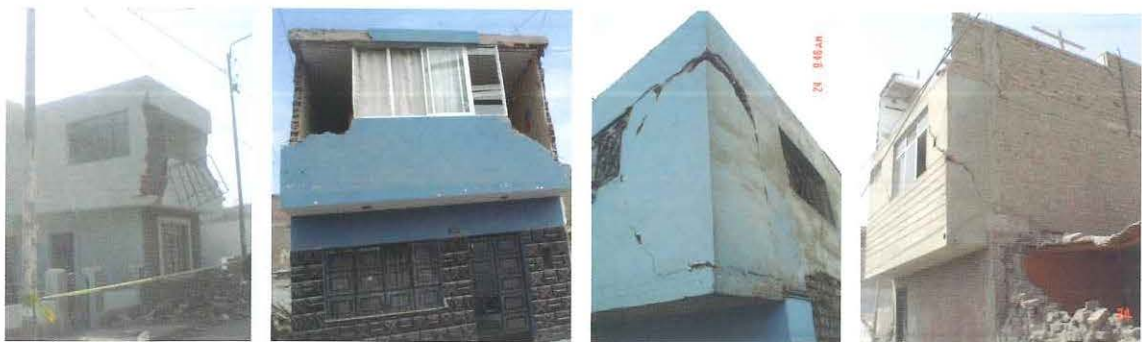
7.3. Tabiques en voladizos de fachadas. Para ganar espacio en los pisos superiores, se recurre a voladizos en las fachadas de los edificios, lo que cierra el ambiente con tabiques de ladrillo pandereta. La conexión dentada entre los tabiques transversales es insuficiente como para soportar las acciones sísmicas perpendiculares al plano y terminan volcándose (Fig. 12), con el riesgo de aniquilar a las personas que escapan por el primer piso. Estos tabiques deben arriostrarse, por ejemplo, usando mallas electrosoldadas (Ref.6).

Fig. 12. Tabiques sobre voladizos en Pisco y Chincha.

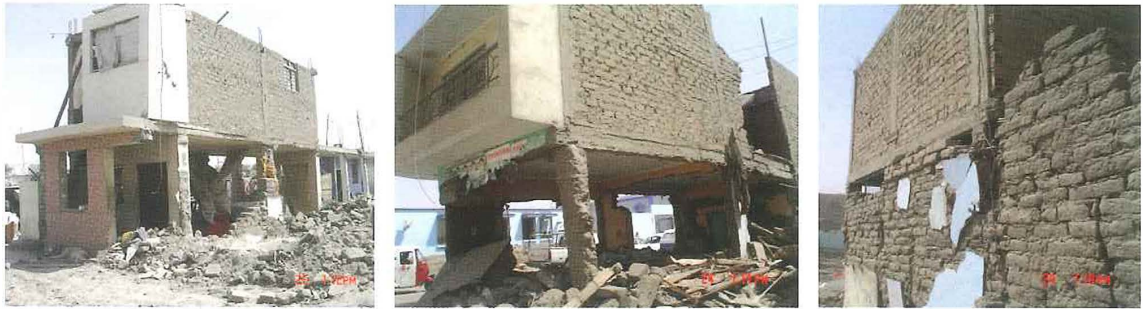
7.4. Ampliaciones. Las ampliaciones de las edificaciones hechas sin ningún criterio técnico tuvieron muchos problemas en la zona afectada. Por ejemplo, en Pisco, se construyeron segundos pisos sobre un primer piso hecho de adobe y se empleó pórticos que incluso estaban fuera del plano de los muros de adobe. El estado en que quedaron estas edificaciones después del sismo aparece en la Fig.13. En las figuras 14 (Pisco) y 15 (Guadalupe), aparecen otras ampliaciones.

Fig.13. Primer piso de adobe y segundo piso de albañilería. Pisco.

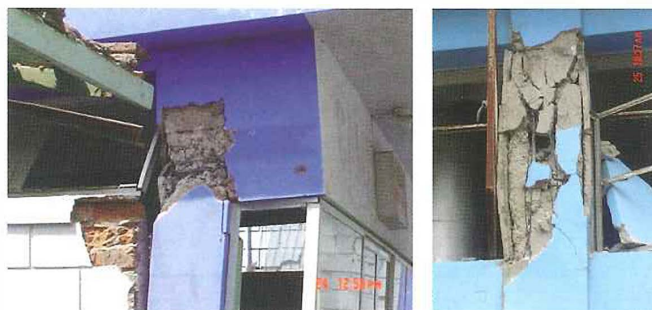
7.5. Columnas cortas. La arquitectura clásica que se utiliza en los colegios, universidades y hospitales continuó generando el problema de columnas cortas en la zona afectada (Fig.16). En ciertos casos, fue el alféizar de albañilería el que falló debido a la baja calidad de los ladrillos y a la robustez de la columna, que evitó la formación de la columna corta (Fig.17).

Fig.16. Hospital de Ica.

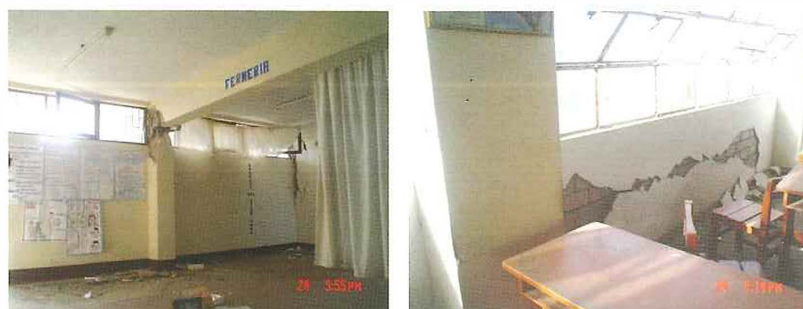
Fig.17. Instituto Tecnológico de Pisco. Pabellón de 2 pisos (izquierda) y Pabellón de 3 pisos, con columnas robustas (derecha).

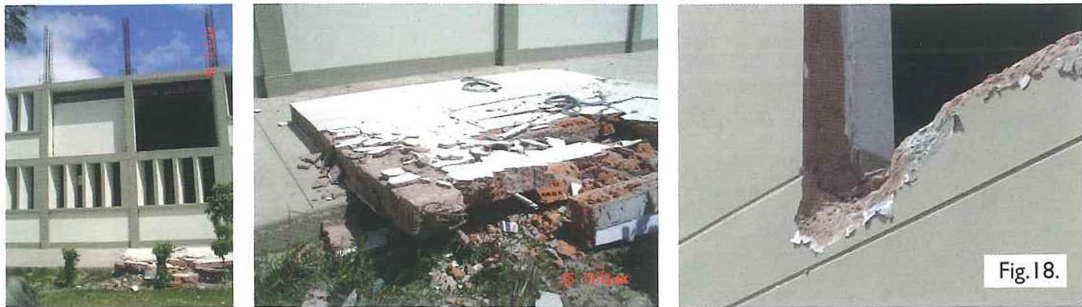
Un caso especial fue el que ocurrió en la Facultad de Medicina de la Universidad San Luis Gonzaga de Ica, donde, para evitar la interacción alféizar-pórtico (causante de la columna corta), los muros se aislaron de la estructura principal, arriostrándolos con columnetas cuyos refuerzos verticales apenas anclaban en el recubrimiento de la viga de apoyo, por lo que terminaron volcándose ante la acción sísmica transversal al plano del alféizar (Fig.18).

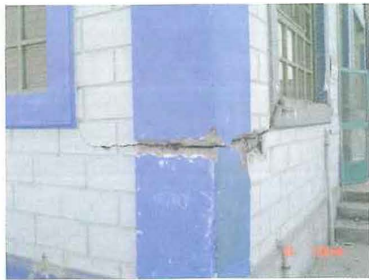
Errores cometidos en los detalles estructurales como inexistencia de soleras, discontinuidad de columnas, nudos sin estribos, etc., se ilustran en las figuras 19 a 22. En todas estas situaciones, se violó la Norma de Albañilería E.070 (Ref.5).

Fig.19. Columna de concreto sin refuerzo.

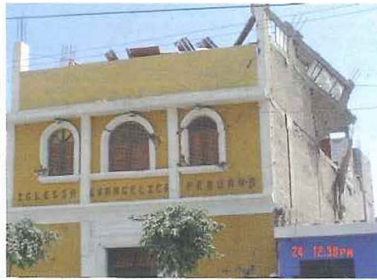
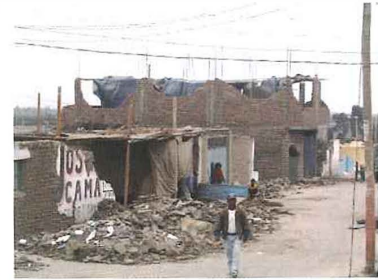
Fig.20. Muros sin diafragma rígido.

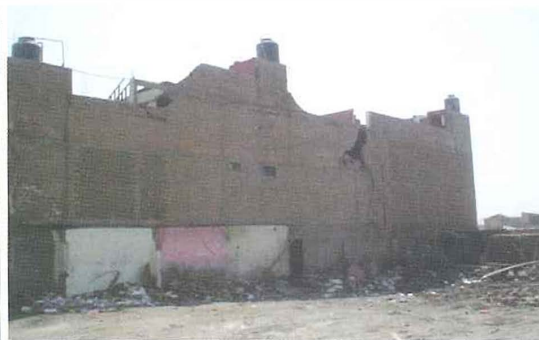
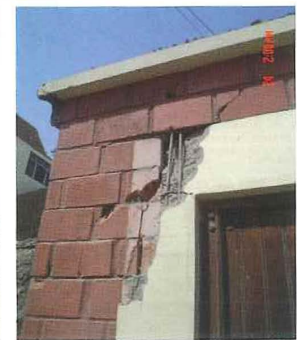
Fig.21. Muros sin solera y con columna discontinua (izquierda), y espaciamiento entre arriostres verticales muy grande (derecha).

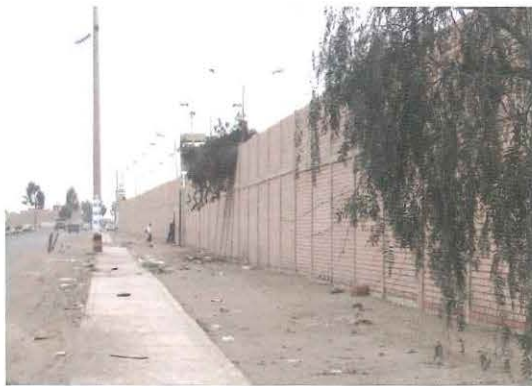
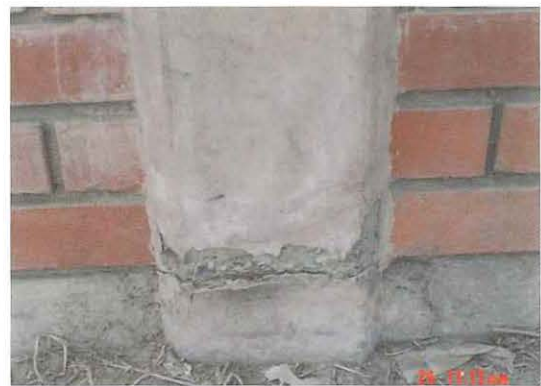
Fig.23. Pisco, cerco alto y rótula en la base de la columna de arriostre.

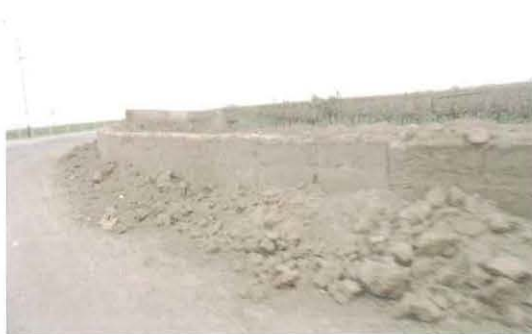
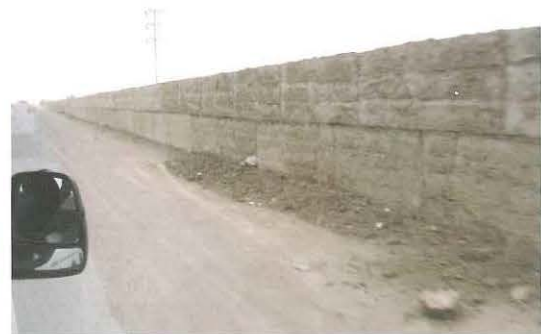
Fig.24. Chincha, cerco de tapial perpendicular al mar (izq.) y paralelo al mar (der.).

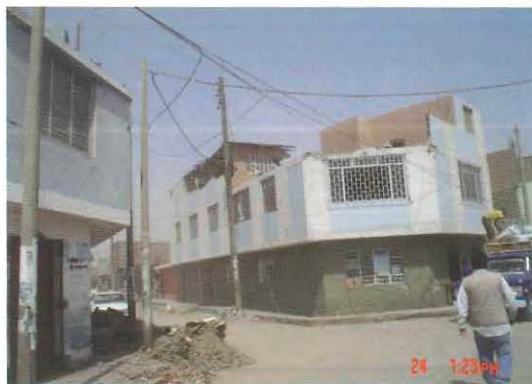
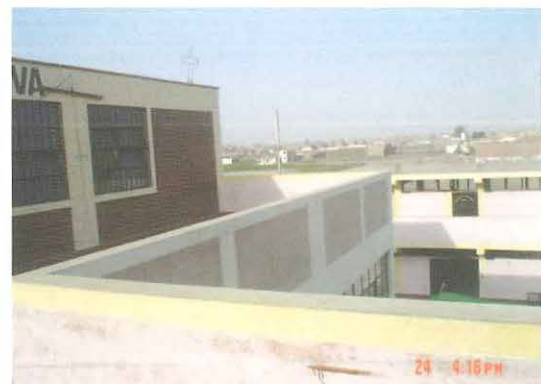
Fig.25. Pisco, parapeto sin arriostre (izq.) y arriostrado en el tercer piso (der.).

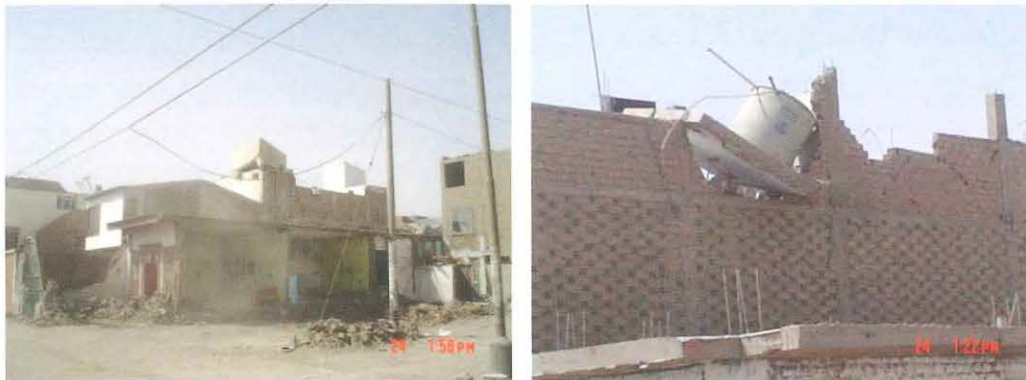
Los tanques de agua generalmente se apoyan sobre 4 columnas, lo que produce un cambio brusco de rigidez entre esos apoyos y el último piso (de albañilería), que genera un efecto de látigo sobre el tanque cuando ocurren los sismos (Fig.26). Para evitar esta situación en tanques existente, es recomendable taponar el espacio entre columnas con tabiques de albañilería.

Fig.26. Pisco, colapso de tanques elevados.

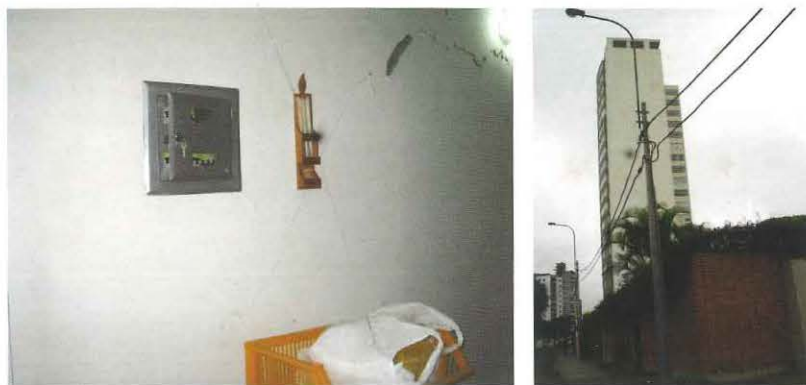
El periodo predominante del acelerograma de la estación PUCP fue 0.77seg, por lo que, a pesar de que el sismo fue "leve" en Lima, los edificios altos y las estructuras flexibles fueron los que más daños tuvieron en sus elementos no estructurales. Se reportaron fisuras en los tabiques no aislados de la estructura principal, hechos con ladrillos pandetera, (Fig.27) y en los construidos con el sistema P-7 (bloques sílico calcáreos, Fig.28). En ambos casos, la deriva elástica de los entrepisos podría haber superado la distorsión angular para la cual la albañilería se fisura (1/800). Cabe indicar que esta verificación no se encuentra especificada en la Ref.3.

Fig.27. Tabique hecho con ladrillo pandetera.

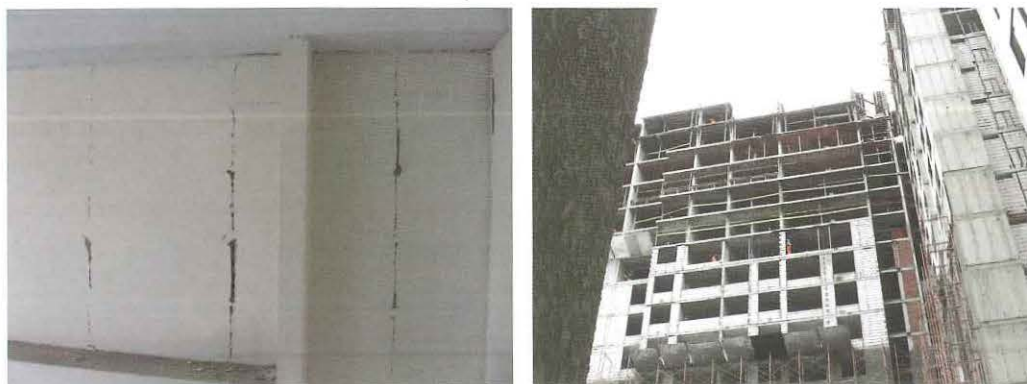
Fig.28. Tabique hecho con el sistema P-7.
