## EL SISMO DEL 16 DE FEBRERO DE 1979 EN AREQUIPA

Por: J. Bariola y A. San Bartolomé  
Profesores del Departamento de Ingeniería  
Area de Estructuras de la Pontificia Universidad  
Católica del Perú

### RESUMEN

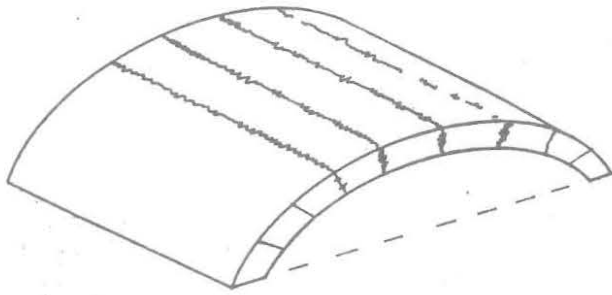
En las bóvedas, las rajaduras se presentan en la parte superior debido a que en esta zona las compresiones son mínimas, pudiendo desaparecer por efecto de la vibración. Asimismo, un mínimo desplazamiento relativo entre los muros de soporte hace que se desprendan los bloques en la bóveda y pueda sobrevenir el colapso por inestabilidad.

Falla en Bóvedas de Sillar

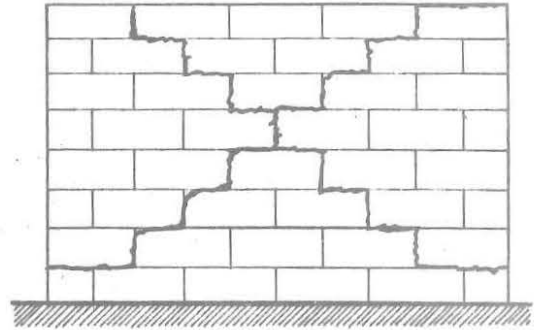
Muro de Sillar - Falla a través de las juntas.

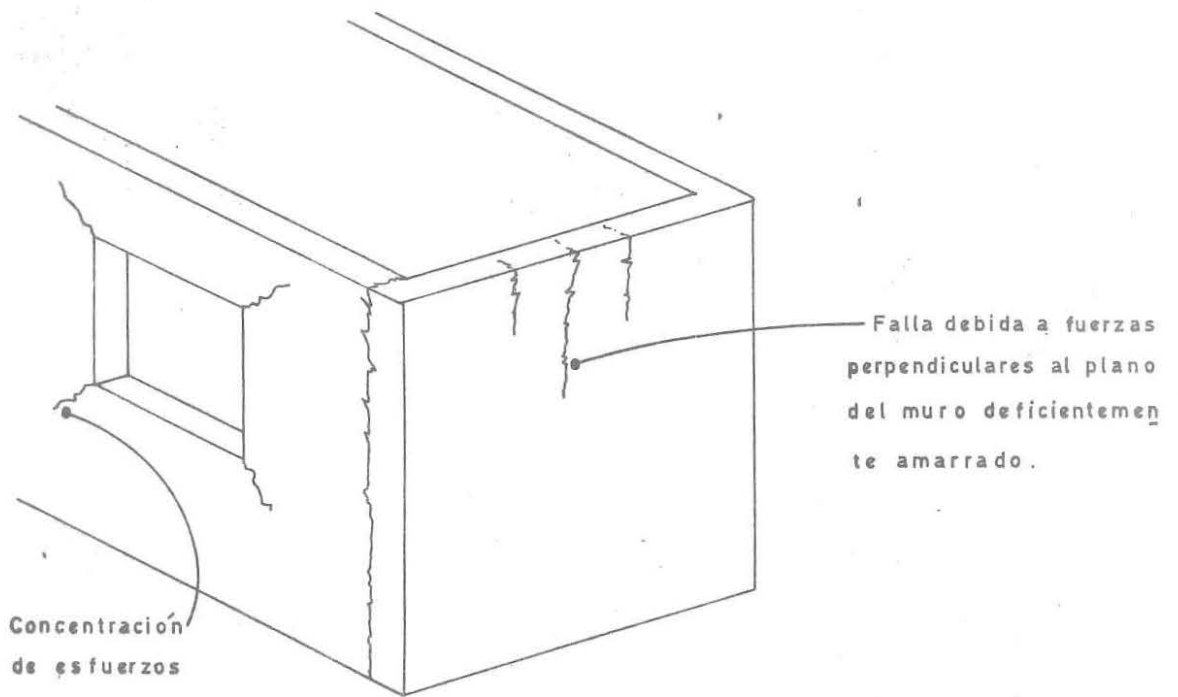
Fig. 2 Fallas típicas en viviendas de sillar.

Otra falla típica es la caída de muros o parapetos que carecen de resistencia en dirección perpendicular a su plano, tal es el caso de los muros de fachada no amarrados convenientemente al resto de la estructura. En la figura 2 se aprecian casos típicos de las fallas mencionadas.

Concentración de esfuerzos

Falla debida a fuerzas perpendiculares al plano del muro deficientemente amarrado.

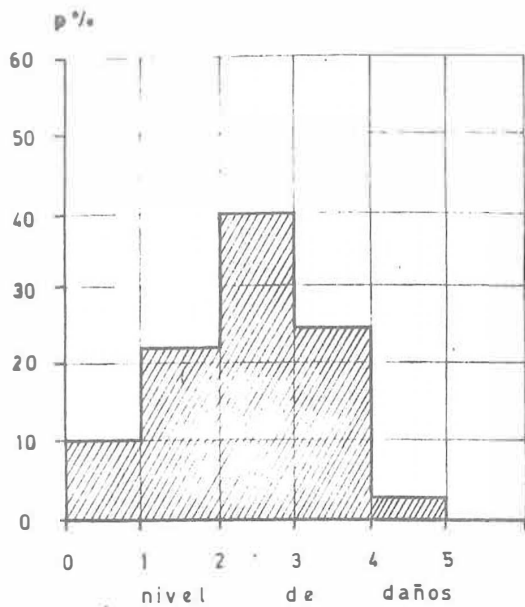
Fig. 4

En la figura 4 se indican los resultados del muestreo para viviendas de un piso.

Destrucción promedio de edificaciones de sillar de un piso = 47 %

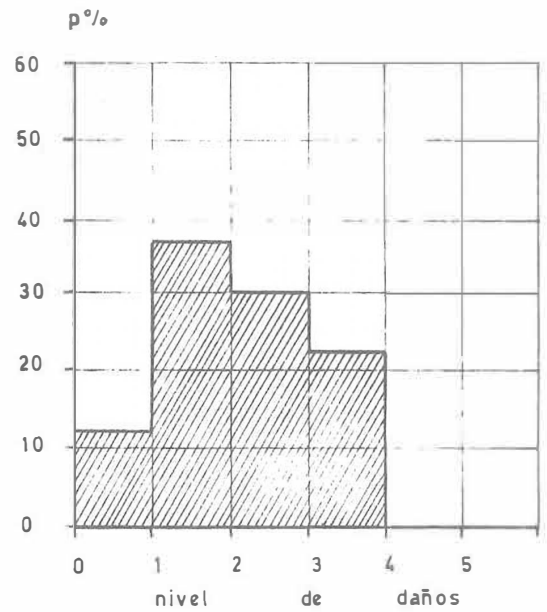
Fig. 5

En la figura 5 se aprecia la distribución de daños para viviendas de dos pisos.

Se observa una menor destrucción para viviendas de dos pisos, lo cual puede deberse a una mayor cercanía del período predominante del sismo (se supone suelo firme) al período fundamental de las viviendas de un piso (estructura rígida).

Destrucción promedio de edificaciones de sillar de dos pisos = 41 %

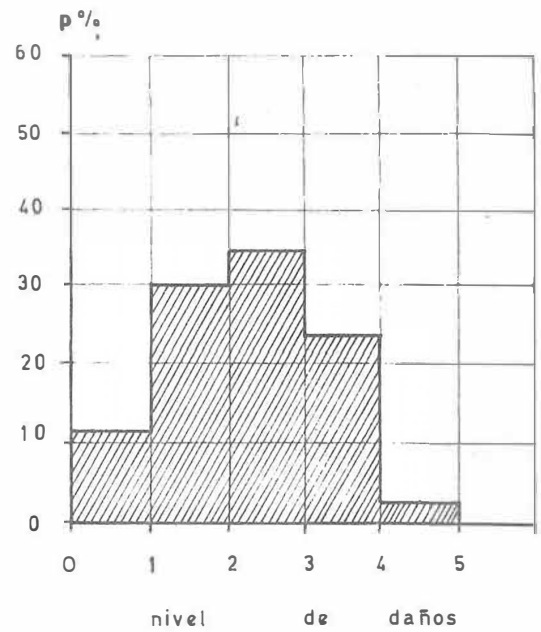
Fig. 7

En la figura 7 se observa la distribución de daños para el total de viviendas de uno y dos pisos, de la cual se puede deducir que en cuanto la muestra sea representativa del estado general de las estructuras de sillar, los daños ocasionados equivalen a haberse destruido alrededor de un 40% de estas viviendas. Cabe mencionar que la muestra ha sido tomada en zonas especialmente dañadas, por lo cual el resultado podría sobreestimar el daño real.

Distribución de daños para el total de viviendas de sillar.

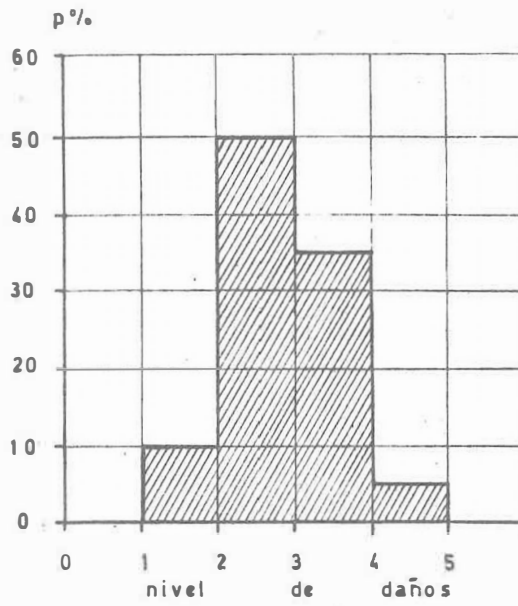
Fig. 8

En la Ciudad de Camaná, sólo fue posible recoger una estadística de 50 viviendas de adobe. La distribución de daños en la escala MSK se muestra en la figura 8.

Estadísticas de daños en 50 viviendas de adobe de 1 y 2 pisos en Camaná.  
Pérdida prom. = 60 %.

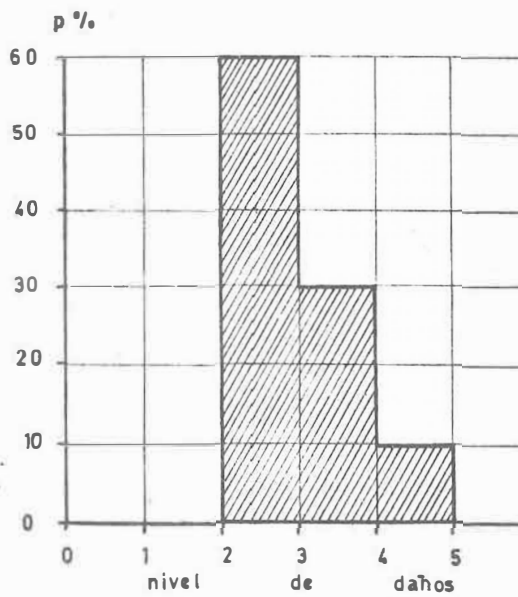
Fig. 9

En la Ciudad de Pampacolca, el Ministerio de Vivienda recogió una estadística de casi 300 edificaciones; con esta información proporcionada por Defensa Civil fue posible construir el gráfico de distribución de daños mostrado en la figura 9.

La mayor destrucción registrada en Pampacolca y en Chuquibamba puede deberse a la gran altura que mostraban las casas de adobe de uno y dos pisos, así como a la humedad y antigüedad de estas construcciones. Además, estas ciudades están ubicadas en la cumbre de cerros en donde debe esperarse una amplificación de las ondas sísmicas, o están encerradas entre montañas debiéndose esperar sucesivas reflexiones y refracciones de las ondas sísmicas, aparte de las perturbaciones propias de los desniveles en las calles de la Ciudad.

Estadísticas de daños en 300 viviendas de adobe en Pampacolca.  
Pérdida prom. = 63 %.

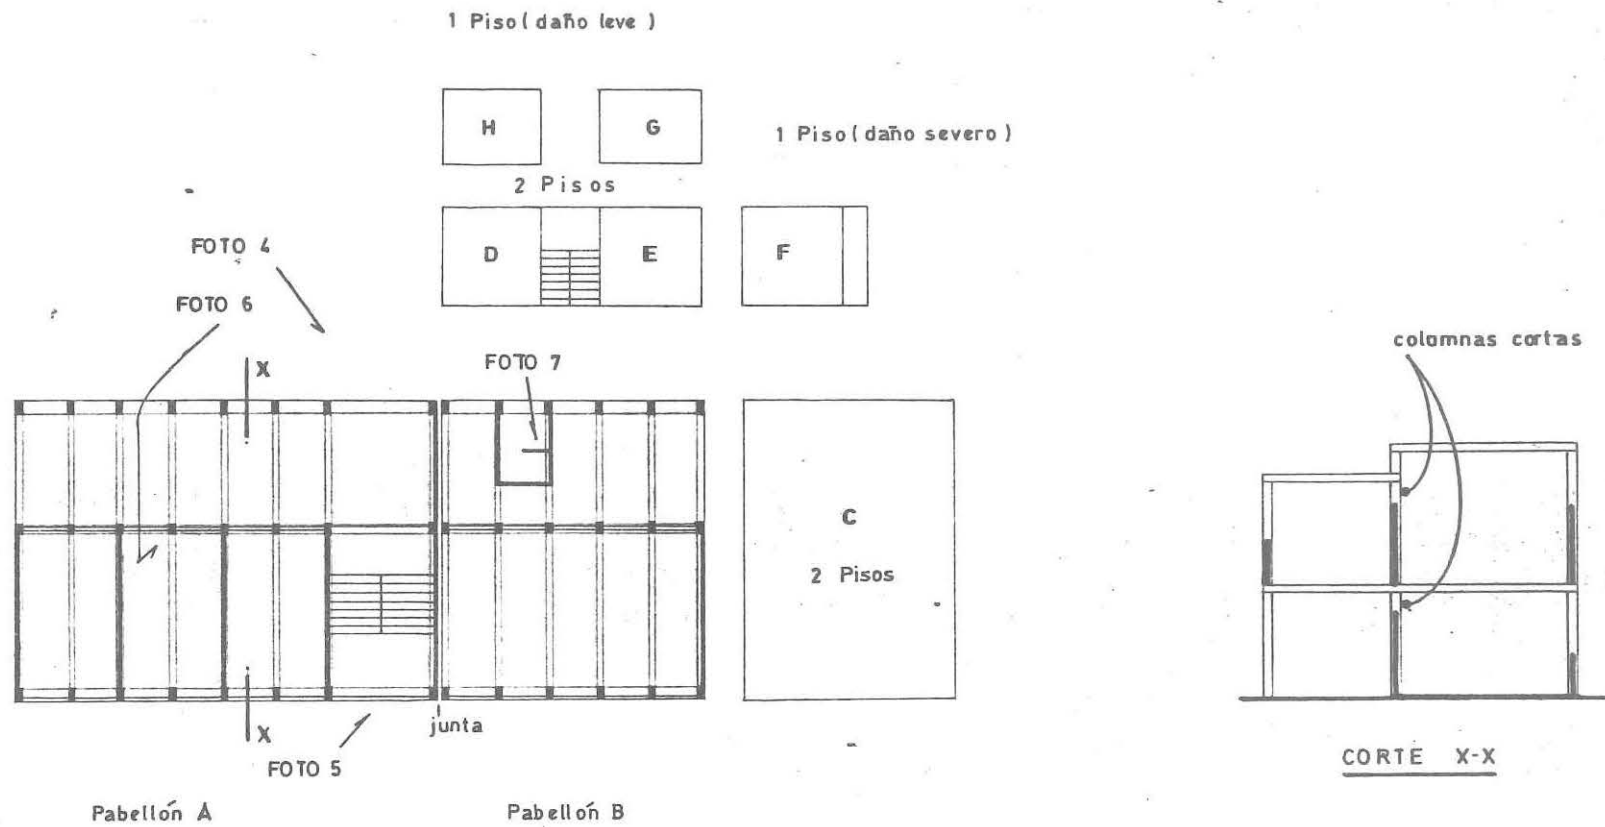
Fig. 10.- Colegio Sebastián Barranca (Croquis)

En la figura 10 y foto 4 se aprecia una vista global del colegio y la planta de dos pabellones de dos pisos cada uno.

Puede notarse que la posición de la escalera en el pabellón "A" es inconveniente por la gran excentricidad que se genera. La escalera presentó daños al tratar de separarse de la estructura principal, también se observó daños en el muro que sirve de apoyo al descanso (Foto 5).

La junta de separación entre los pabellones A y B estaba rellena con material no compresible, por lo cual hubo interacción entre ambos bloques. Los daños se pueden catalogar como severos en las estructuras de dos pisos y de moderado a severo en las de un piso. Se observaron solo daños leves en los pabellones "H" y "G" de un piso y de construcción reciente, posiblemente por la mejor calidad de los materiales y la mano de obra empleada, puesto que la estructuración era igual a las otras aulas de un piso.

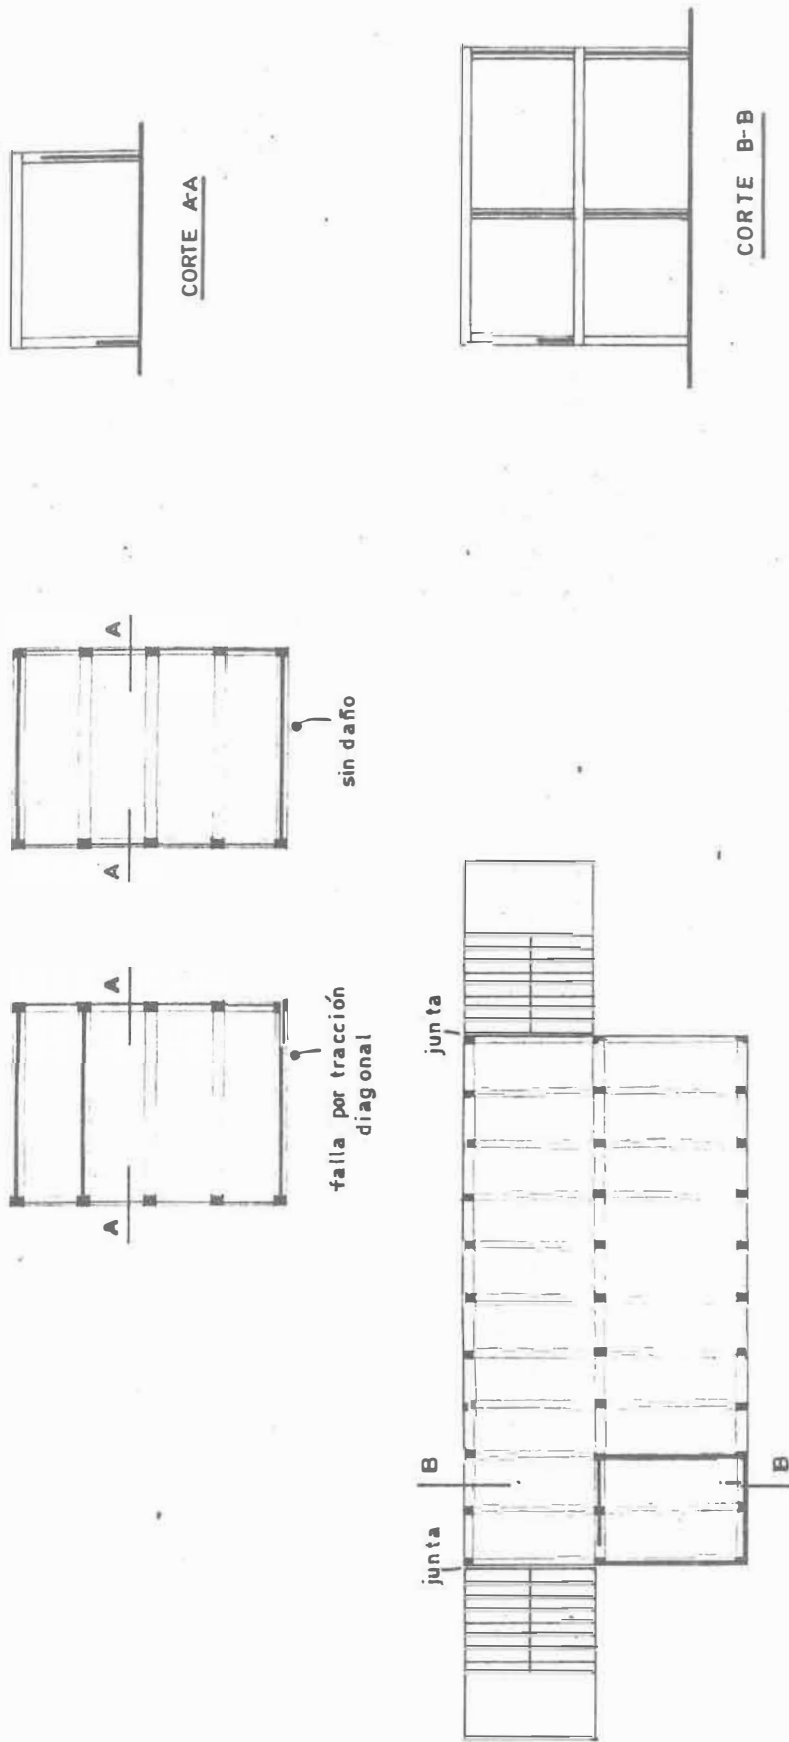
Fig. 11.- Colegio de la Candelaria ( Croquis )

En la figura 11 vemos el pabellón principal de dos pisos, habiéndose separado los núcleos de escaleras de los extremos mediante juntas de separación. Sin embargo, una de las juntas estaba obstruída por desperdicios, lo que ocasionó la interacción entre el edificio y la escalera en la junta izquierda, ocasionando daños moderados a la escalera (se pudo evitar colocando material compresible en la junta). En la junta derecha no había obstrucción por lo cual no se produjeron daños en esta parte.

En la fig. 11 se aprecian dos aulas de un piso; en ambas la estructuración es muy similar, salvo en la disposición de los muros transversales. En una de ellas esta disposición es simétrica y no se registraron daños. En el aula vecina la disposición es asimétrica y se observó la falla del muro extremo, por efectos de torsión.

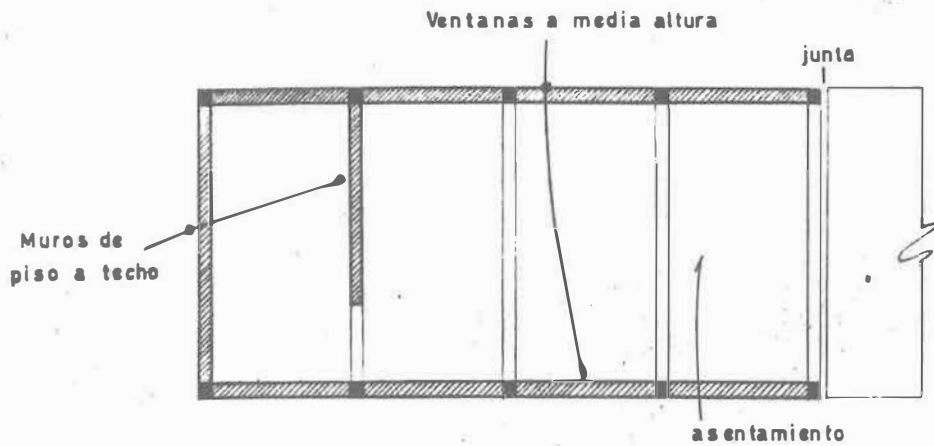
Fig. 12.- Pabellón de 2 pisos en el colegio Candelaria (Croquis).

Los mayores daños ocurrieron en un pabellón de dos pisos localizado sobre una zona de relleno, y que además presentaba deficiencias en la estructuración. Puede verse en la figura 12 la incorrecta disposición de muros en forma asimétrica. El daño en este pabellón fue severo observándose además asentamiento del piso. En el segundo piso el daño fue menor debido a la gran densidad de tabiquería, sin embargo, se observó dificultades al abrir puertas y ventanas, por las deformaciones producidas.

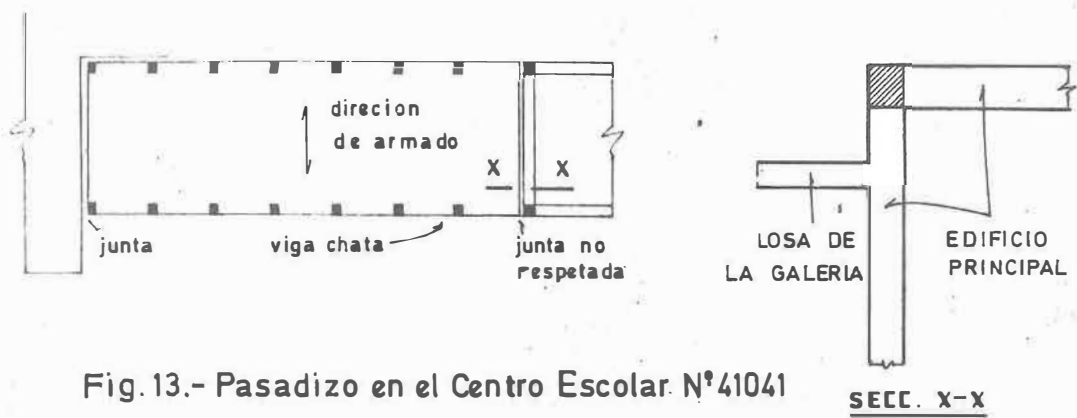
Fig. 13.- Pasadizo en el Centro Escolar N°41041

Se encontraron daños importantes en la unión de uno de los edificios con una galería, donde en planos aparecía una junta que no se respetó durante la construcción. (Ver figura 13 y fotos 8 y 9).

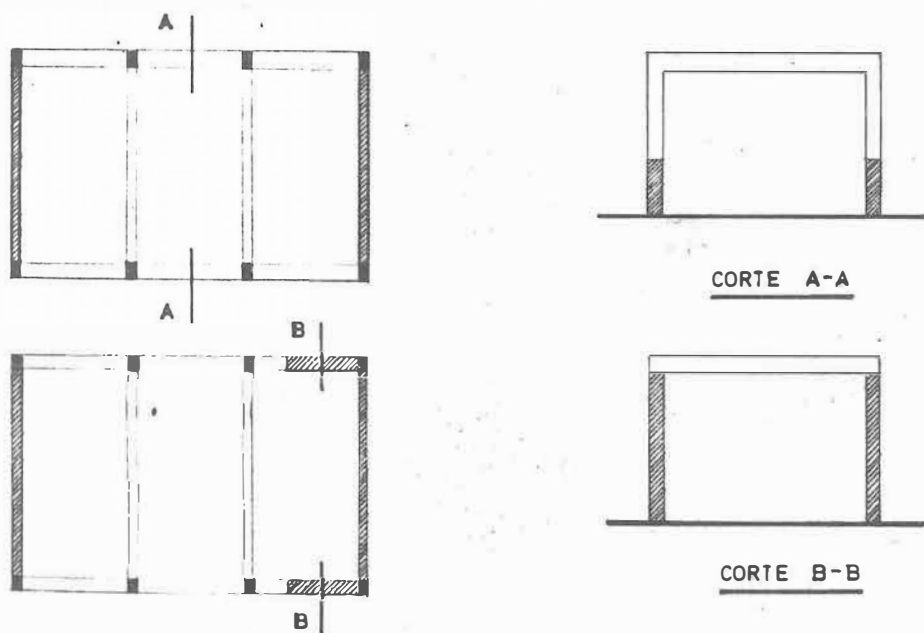
Fig. 14.- Centro Escolar N° 40227 (Croquis)

Se observó daños severos en dos aulas de construcción reciente. Una de ellas carecía de rigidez en el sentido longitudinal ("vigas chatas") y fue la más dañada. La otra era de arquitectura similar pero presentaba dos tabiques en dirección longitudinal, razón por la cual resultó menos dañada. Ver fig. 14 y foto 10.

Se destaca a la baja calidad de la construcción y de las reparaciones a

realizadas luego del sismo (simplemente se había rellenado las grietas con concreto, notándose que el refuerzo longitudinal de las columnas había pandeado).

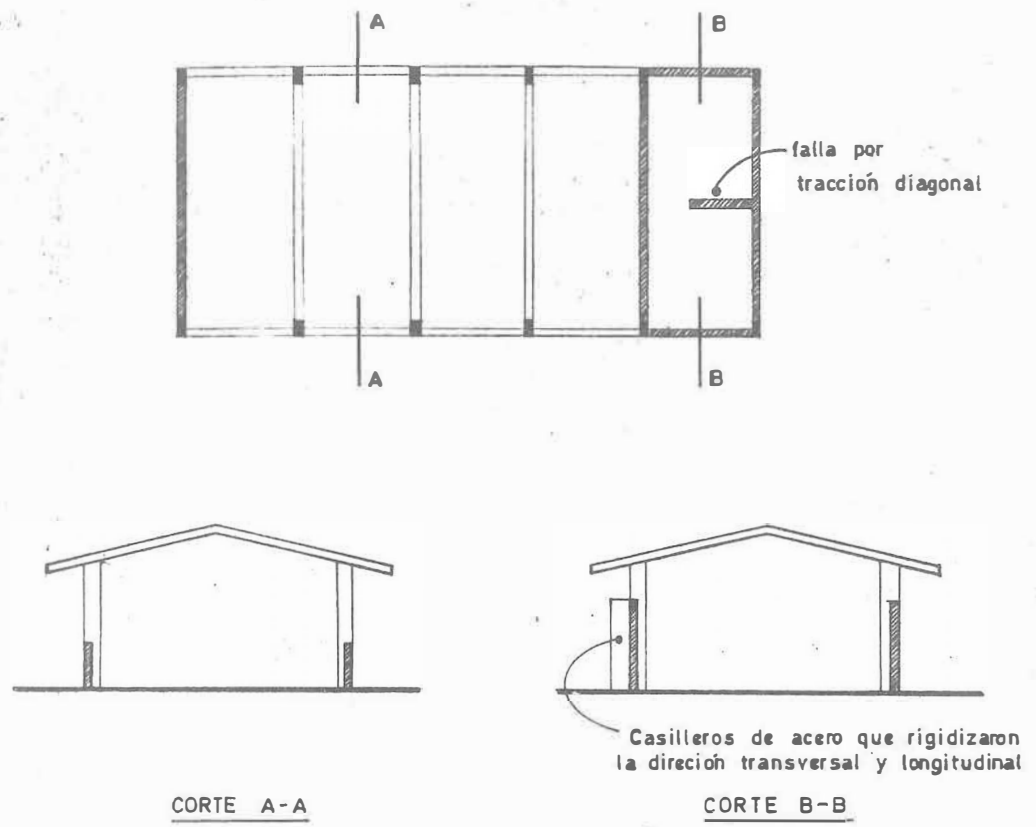
Fig. 15.- Colegio Hunter ( Croquis )

El módulo mostrado en la figura 15 y foto 13, sufrió daños en el único muro efectivo en dirección longitudinal debido a la escasez de rigideces en esta dirección en la cual sólo existían pórticos con "vigas chatas", además presenta

fallas por fuerza cortante en "columnas cortas" observándose también una disposición asimétrica de los muros en la dirección transversal.

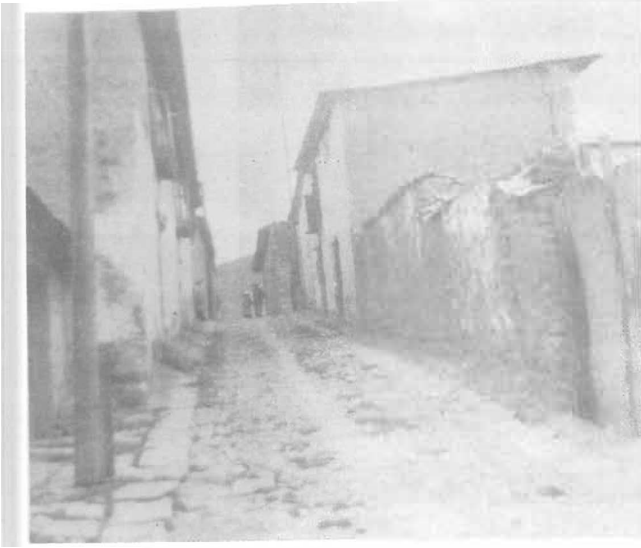
Foto 1

La falla por flexión se debe al empuje producido por la fuerza sísmica en la dirección perpendicular al plano del muro; a esto se une el efecto vibratorio de la sollicitación que trata de destruir el deficiente amarre con muros ortogonales en las esquinas, luego de lo cual sobreviene el colapso (ver foto 1).

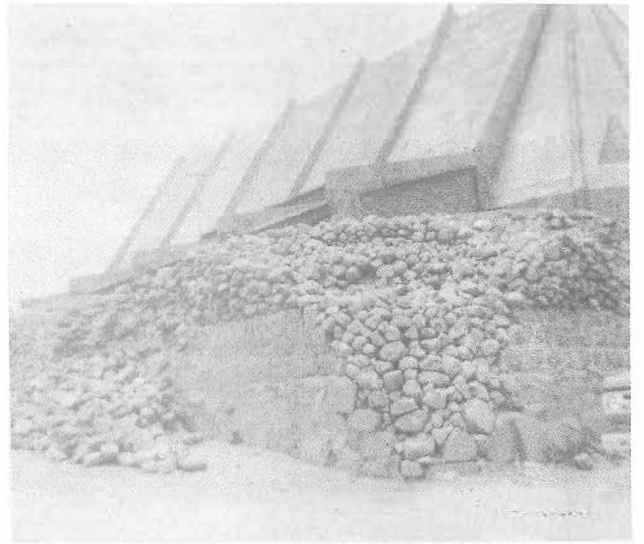
Foto 2

Pudo observarse en Chuquibamba muros de contención hechos con piedra sobrepuesta, los cuales colapsaron estando a punto de comprometer seriamente estructuras importantes, tal como la casa de máquina de la central eléctrica (estructura de un piso de ladrillo con columnas sin vigas de amarre), y también el colapso de los muros que sostenían al suelo de relleno de la Iglesia Matriz (estructura de concreto armado). Ver foto 2.

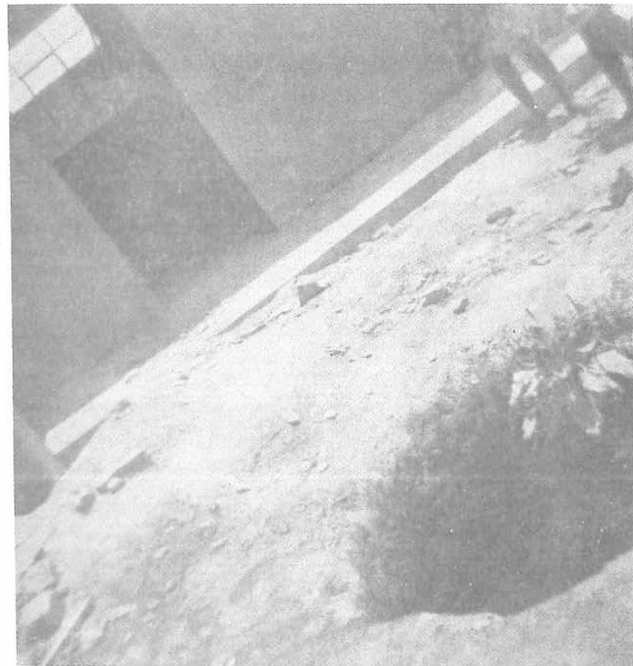
Foto 3

La Ciudad se encuentra en la actualidad rodeada por plantaciones de arroz, cuyo cultivo exige la inundación del terreno; esto ha causado el ascenso de la napa freática. Pudo observarse en diferentes excavaciones, profundidades del agua de 0.50 m. y 2.0 m. (ver foto 3).

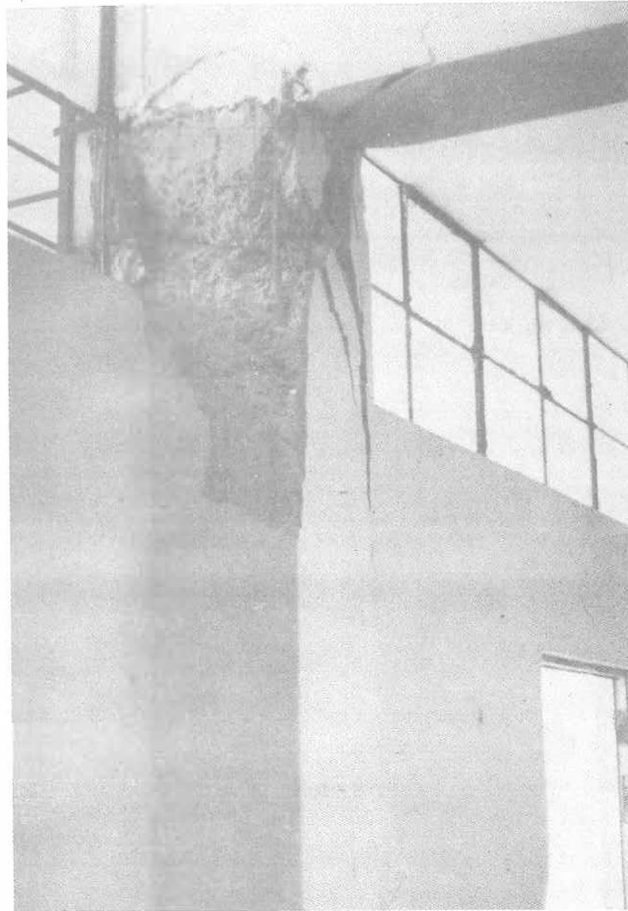
Foto 6

El daño en columnas cortas fue generalizado, repitiéndose en la mayoría de las edificaciones de colegios visitados (Foto 6). Otra deficiencia importante es la falta de resistencia en la dirección longitudinal en la que sólo había "vigas chatas"; por esta razón habría fallado el tabique que se puede ver en la foto 7, debido a la excesiva deformación de la estructura en esta dirección.

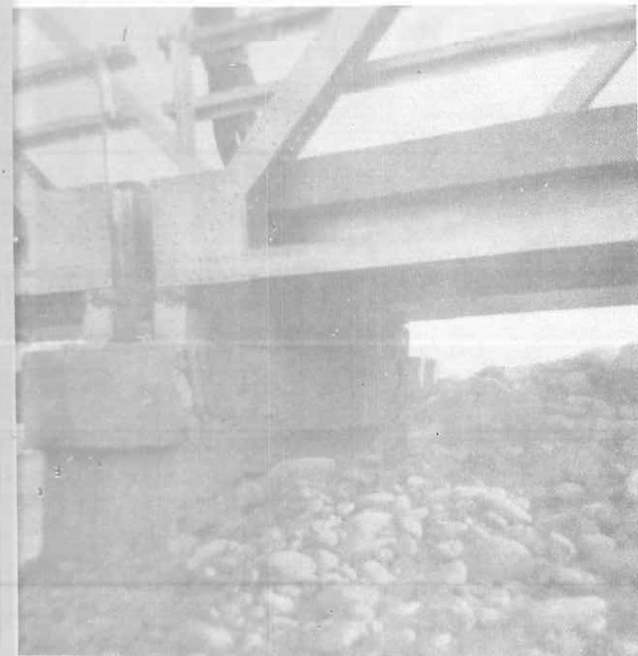
Foto 12

- a. Otra estructura de concreto armado importante que sufrió daños no tan severos fue la bocatoma de Pucchun en Camaná, donde debido a las presiones dinámicas del suelo se crearon empujes contra los muros de contención, observándose grandes desplazamientos relativos en la zona de las juntas de sellado. También pudo observarse peligro de derrumbe de cerros vecinos sobre el canal (no techado) de la bocatoma.
- b. El puente sobre el río Camaná está constituido por armaduras de acero, consta de 4 tramos simplemente apoyado cada uno de ellos sobre estribos y pilares de concreto. La posible vibración longitudinal aunada al empuje dinámico del suelo contra el estribo originó la rotura de los elementos de soporte en la zona de los apoyos fijos. (Ver fotos 11 y 12, obsérvese además la ausencia de armaduras en el pilar).

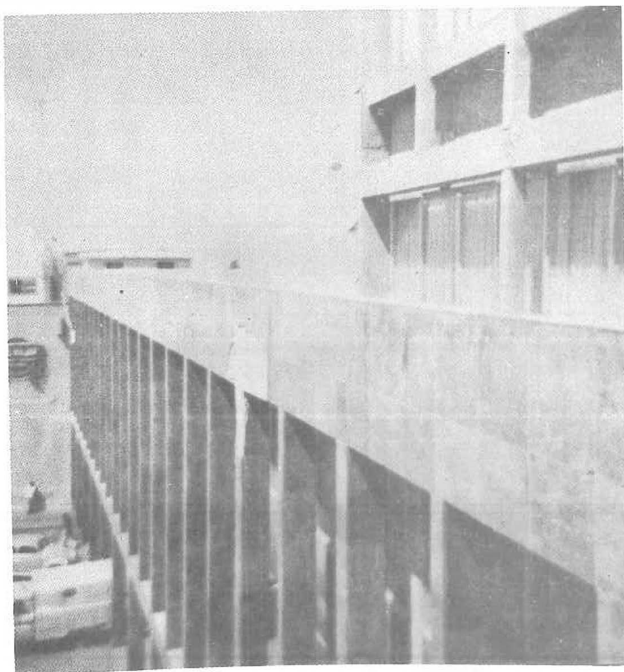
Foto 14

Este es un edificio de 12 pisos que presenta a la altura del 4to. piso una reducción en planta, notándose en esta zona: caída del recubrimiento y fisura de la tabiquería interior y parapeto, comportándose estructuralmente el edificio en forma bastante adecuada. (Ver fotos 14 y 15).

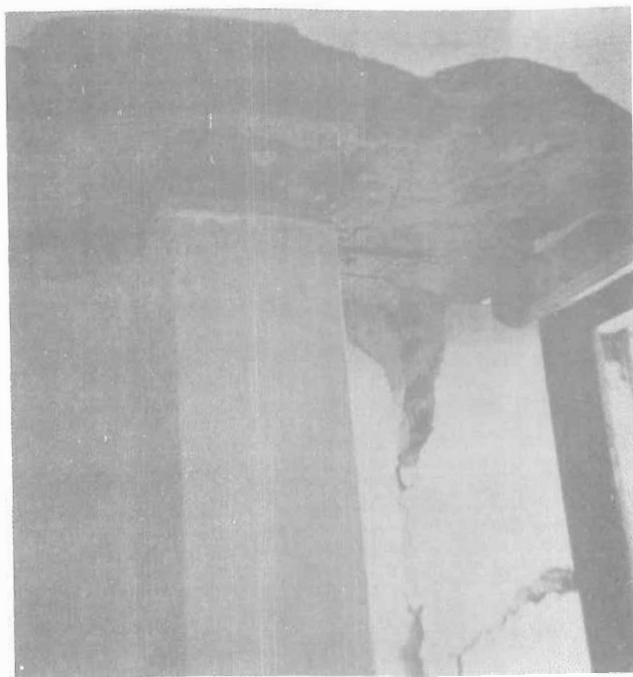
Foto 16

Este es un edificio aporticado de 8 pisos, sufrió rotura de prácticamente todos sus vidrios, la caja de ascensor es del tipo aporticado rellena con muros de ladrillo que sufrieron daños severos por tracción diagonal en los diversos entrepisos. El 8vo. piso (Pérgola) tiene una masa muy pequeña en comparación con el resto de niveles, las vigas son "chatas" y las columnas están conectadas a las vigas mediante planchas de acero (Ver foto 16).

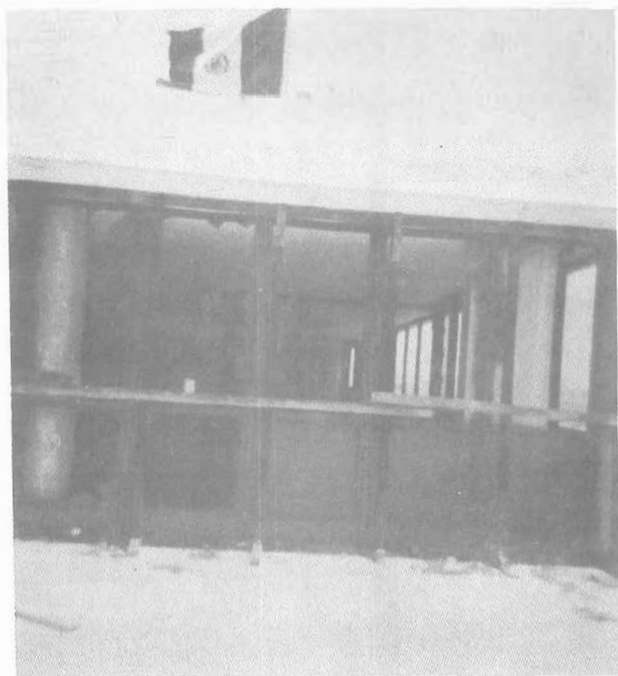
Foto 17

Se observó grandes desplazamientos laterales en la losa superior lo cual produjo la rotura de los vidrios de los ventanales (ver foto 17), posiblemente debido a que el período propio de la pérgola es aproximadamente igual al de la estructura principal, originándose también concentraciones de esfuerzos en las zonas de contacto de columnas con vigas.

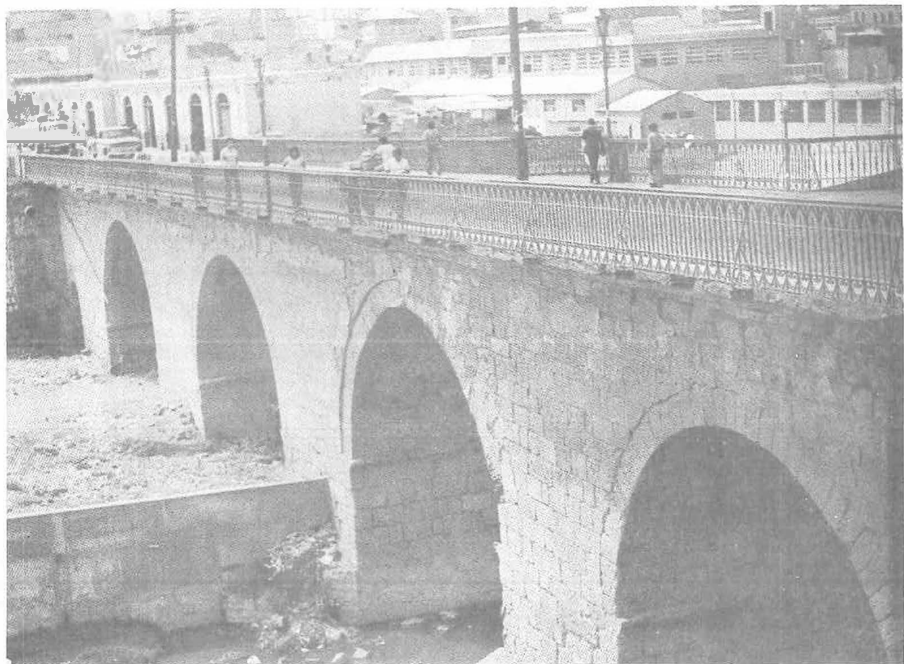
Foto 20

En la Ciudad de Arequipa, los pilares de los puentes Grau y Bolognesi mostraron desprendimientos de sus bloques de sillar debido a su mala adherencia con el mortero. Ver foto 20.

3. Debe ponerse especial atención en la revisión de la seguridad y diseño de las estructuras de sillar; se recomienda tratar de confinar los muros y bóvedas con marcos de concreto armado y adicionar tirantes de refuerzo en las bóvedas que traten de tomar el empuje producido por el arco. Al parecer, lo mejor sería cambiar este sistema de techado ya que se observa además, el fácil desprendimiento y movimiento de los bloques de sillar por su mala adherencia con el mortero.

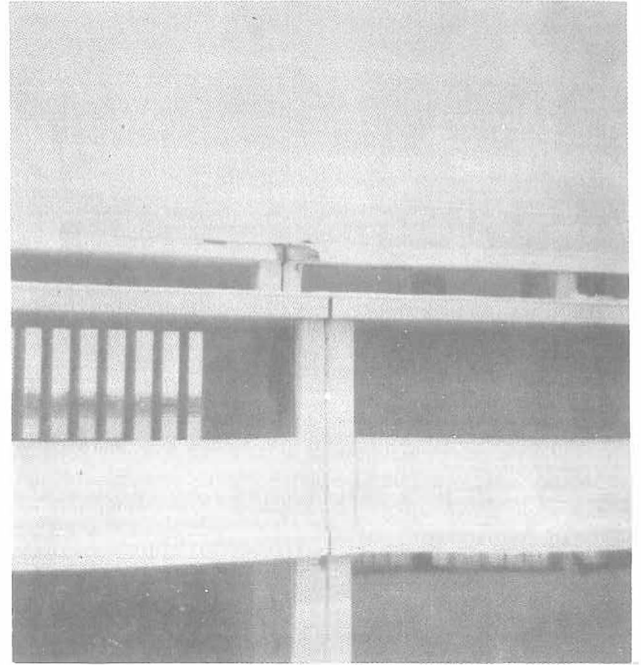
Foto 22

6. Todas las edificaciones de escuelas deben ser revisadas para otorgarles una mayor seguridad sísmica futura. Incluso en edificaciones de construcción reciente, se sigue repitiendo el problema de "columnas cortas" con estribos muy espaciados, diámetro pequeño, cerrado a 90° y poca longitud de gancho. Se observa además en estas construcciones, que las juntas están rellenas por material incompresible y además tienen poca holgura entre módulos vecinos. (Foto 22).

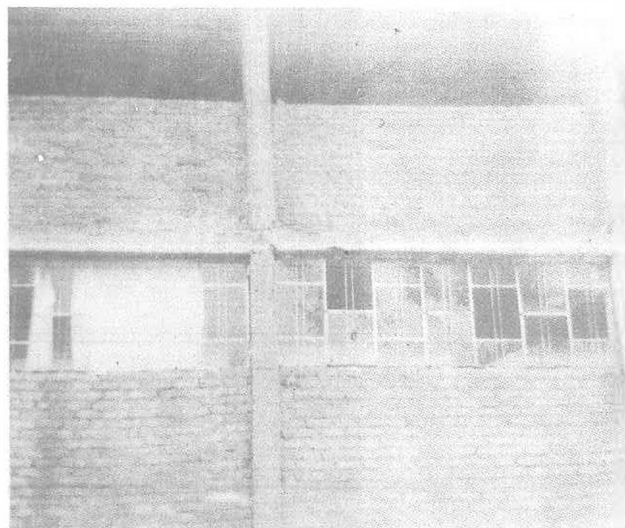
Foto 23

En algunos lugares se observa mala calidad del concreto y del proceso constructivo (foto 23) así como la falta de elementos sismo-resistentes en alguna dirección.
