# EL TERREMOTO DEL 24 DE MAYO DE 1940, SUS EFECTOS Y SUS ENSEÑANZAS

Por RICARDO VALENCIA,

*Profesor de Ingeniería Estructural de la Universidad  
Católica del Perú.*

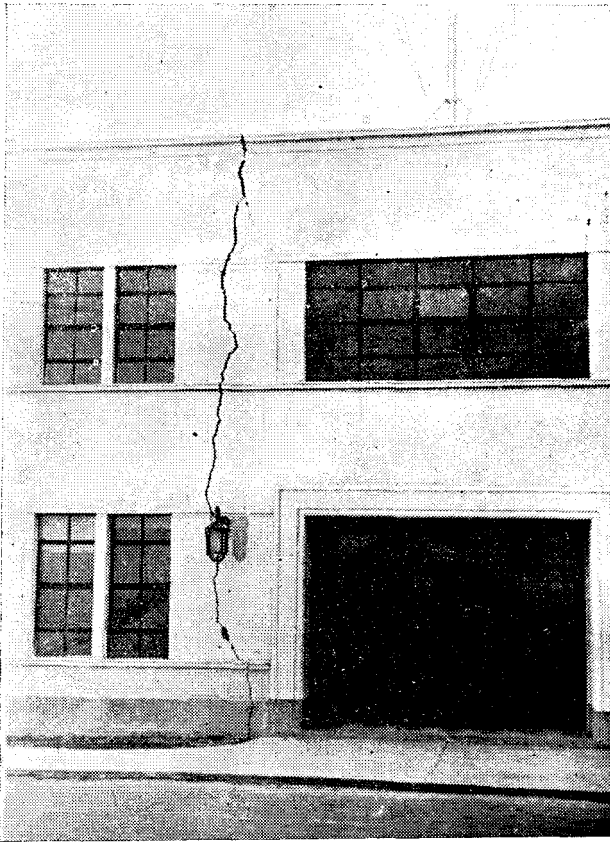
*Fig. 1*

más grave, tres de los edificios han sufrido desperfectos importantes, salvándolos de una catástrofe la buena calidad de su ejecución: en efecto, los agrietamientos del terreno han atravesado algunas de las construcciones, arrastrando en su movimiento a las partes corres-

pondientes de los edificios; se puede apreciar, en la fotografía reproducida en la fig. 1, el efecto en la fachada de una de estas construcciones.

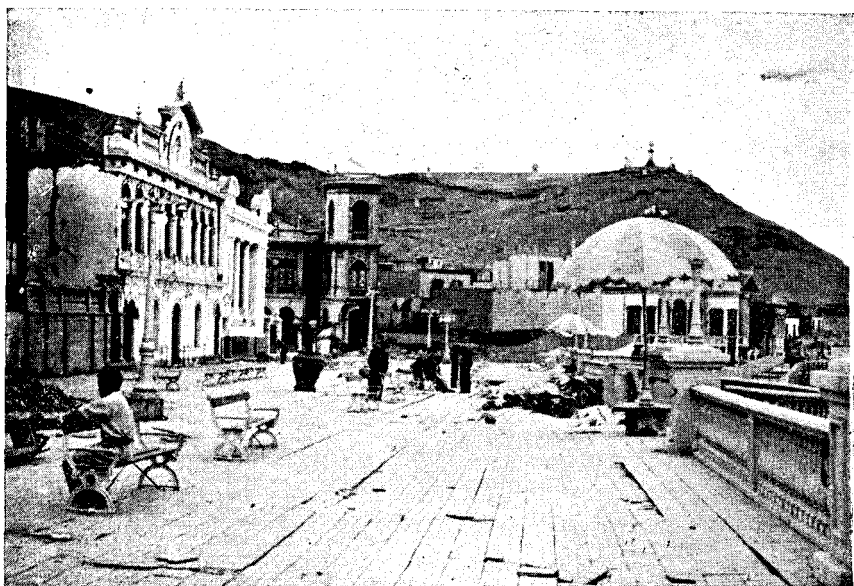
*Fig. 2*

En el caso de este balneario, ha influido además la presencia del elevado barranco, en cuyo borde, la solución de continuidad de los estratos sedimentarios ha permitido una mayor libertad y amplitud de movimiento. Este fenómeno, señalado en todas las obras

sobre construcción asísmica, que recomiendan mantener prudentemente alejadas las construcciones de accidentes topográficos tales como barrancos, quebradas, orillas de ríos, etc., se caracteriza por la presentación de rajaduras paralelas a los bordes del terreno, y la fotografía de la fig. 2 correspondiente al Malecón de Chorrillos lo pone claramente en evidencia: las losetas han sido desprendidas por la

violencia de las vibraciones, y además, se aprecian las grietas características de las circunstancias señaladas. En el Callao mismo, en la orilla, las construcciones ubicadas sobre el cordón litoral han sufrido averías por deslizamientos cuya causa se puede atribuir a manifestaciones de la onda gravífica (pues el espesor del cordón es reducido) o a agrietamientos paralelos a la línea de costa: para no citar sino algunos casos, señalaremos que la Sala de Máquinas del Frigorífico Nacional se separó hacia el mar, de unos 10 centímetros del resto del edificio, rompiendo las tuberías comunicantes, y desaplomando los pilares que soportan sus tijerales; y todos los cercos perpendiculares a la playa manifiestan rajaduras que parecen acusar desplazamientos y rotaciones, pues el ancho de las rajaduras no es uniforme en su altura.

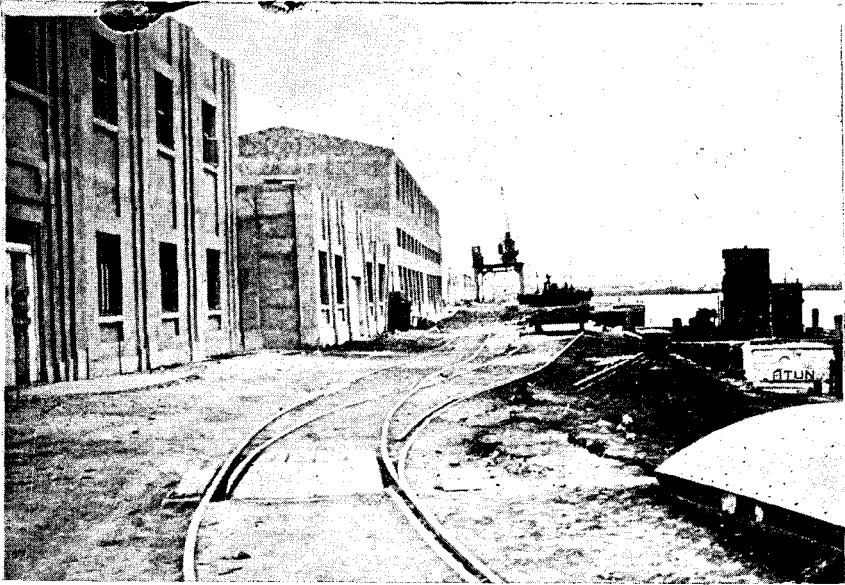
*Fig. 5*

superficie y apoyos de igual rigidez; la fotografía de la fig. 5 muestra la dislocación de algunas construcciones sobre el Espigón Oeste de la Dársena del Callao, provocada por haberse apoyado parte de los edificios sobre los muros de piedra del malecón, y el resto sobre relleno de tierra. Los materiales que forman la parte resistente de una construcción también deben ser, en lo posible, homogéneos: el concreto armado ofrece desde este punto de vista una ventaja inapreciable, pues se presta en forma insustituible a la ligazón de los muros, bajo

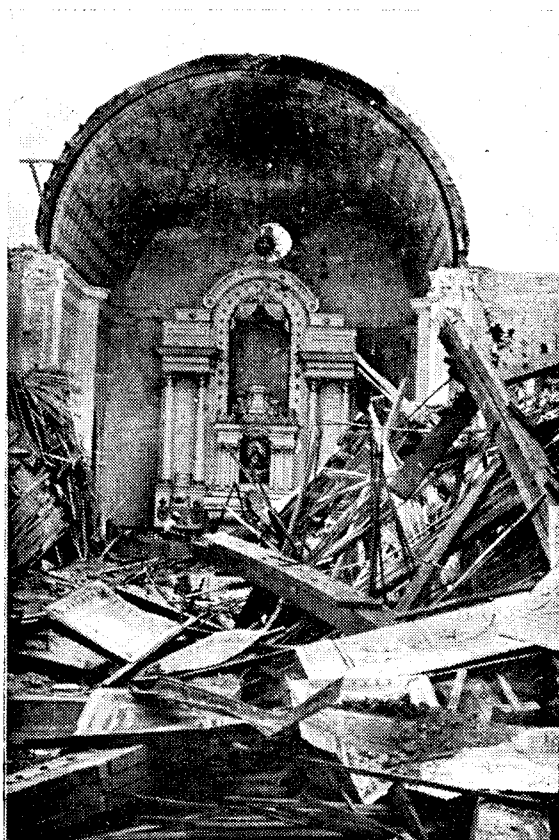
*Fig. 6*

que no tengan averías en esta clase de tabiques. La gran cantidad de telares de madera, con rellenos de albañilería de ladrillo, concreto, y aun de adobe, ha provocado multitud de accidentes, por la caída de paños enteros de relleno; y aun en los casos en que se tra-

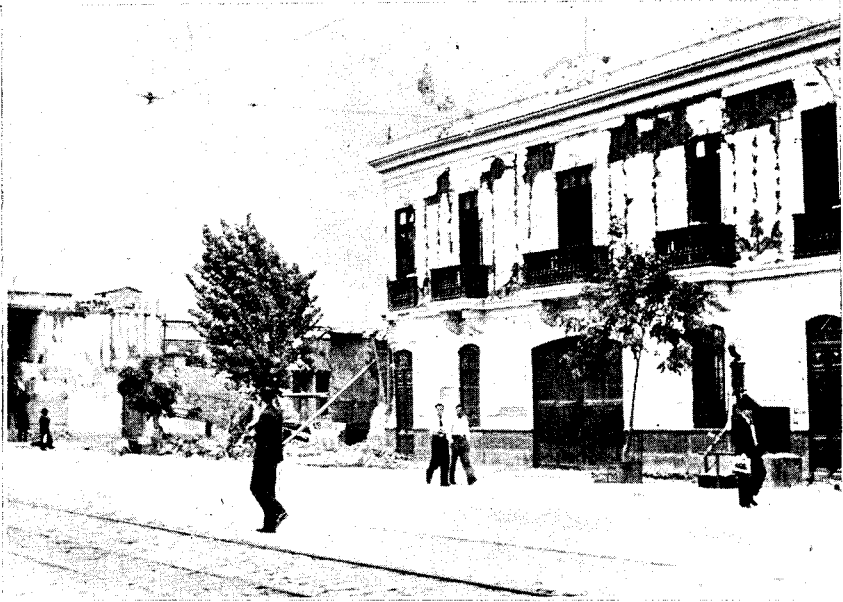
*Fig. 7*

ta de telares con caña de Guayaquil, y sobre todo en los casos en que la altura de los techos les ha comunicado apreciable esbeltez, se han separado los elementos constituyentes de diferentes naturaleza, la fotografía fig. 7 muestra un caso típico de avería de telar, donde se acusan todos los pies derechos de la fachada.

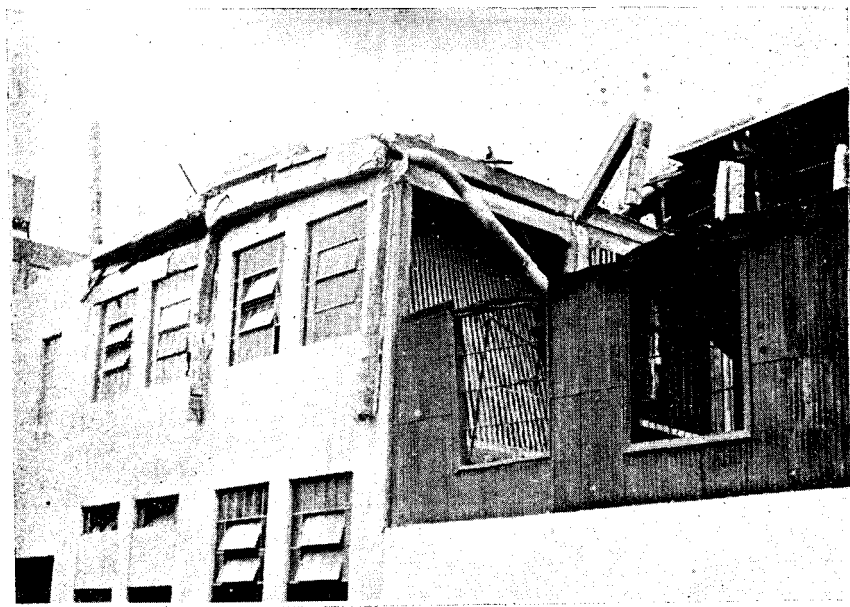
*Fig. 8*

Otro requisito de una buena construcción es su rigidez. En el caso de edificios asísmicos, las opiniones están divididas, pues algunos preconizan la adopción de estructuras perfectamente rígidas, mientras que otros creen que se aminora el costo dando cierta flexibilidad a uno o dos de los pisos inferiores, para que éstos amortigüen las acciones transmitidas al resto del edificio por las trepidaciones horizontales del suelo. Cualquiera que sea la solución adoptada, es necesario que las secciones de los elementos puedan soportar los esfuerzos engendrados, ya sea por la perfecta rigidez, o por las deflexiones importantes que pueden presentarse en los elementos flexibles. Los constructores europeos parecen restar importancia a este requisito de las construcciones en países sísmicos; así, en el terremoto del Kwanto, el edificio Kaikan, de concreto armado, ejecutado según procedimientos europeos, se derrumbó íntegramente; y hemos podido apreciar dos casos similares en el terremoto de Lima: uno es el tercer piso de un edificio auxiliar de la ya citada Fábrica Nacional de Cerveza (construido por una firma europea), que soportaba en su azotea un tanque de 400 metros cúbicos de agua: debido a la esbeltez de los pilares que sostenían el techo del tercer piso, con las primeras sacudidas osciló violentamente

todo ese plano, con destrucción de los pilares y caída del techo sobre el tercer piso, cayendo el tanque hasta la planta baja, después de atravesar los otros dos pisos restantes. La fotografía fig. 8, muestra algunos de los pilares del tercer piso, colgando de sus extremos inferiores por sus aceros de refuerzo: se puede apreciar la exagerada esbeltez de estos elementos, que si bien soportaban perfectamente las cargas verticales para los cuales fueron diseñados, no ofrecían ninguna garantía para fuerzas horizontales. La misma vista permite percibir las vigas del techo de la planta superior del edificio, descansando sobre su piso.

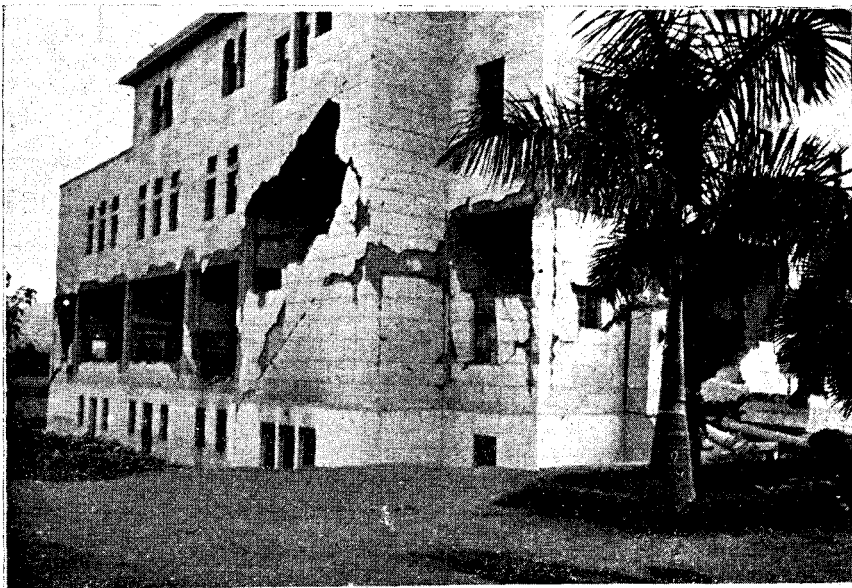
*Fig. 10*

los tramos de las dos escaleras acusan marcadas rajaduras; la fotografía fig. 10 muestra este mismo efecto en la Escuela de Agricultura de La Molina, donde la rigidez del pozo de las escaleras ha provocado la caída de un paño íntegro de muro: los tramos se encuentran también en este caso fuertemente dañados, sin que se deban considerar como haciendo peligrar la estabilidad de esa parte del edificio.

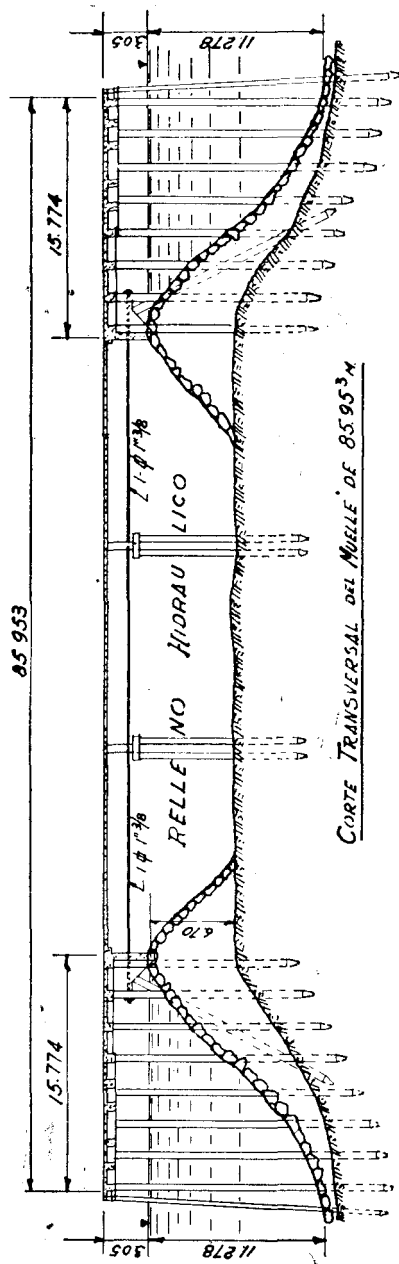
Ha sido esta misma acción la que ha producido serios daños en los espigones Nos. 2 y 3 del Terminal Marítimo del Callao (cuyo corte transversal aparece en la figura 11), así como sobre los terraplenes de la antigua Dársena, a pesar de que éstos tienen ya más de 60 años de ejecutados.

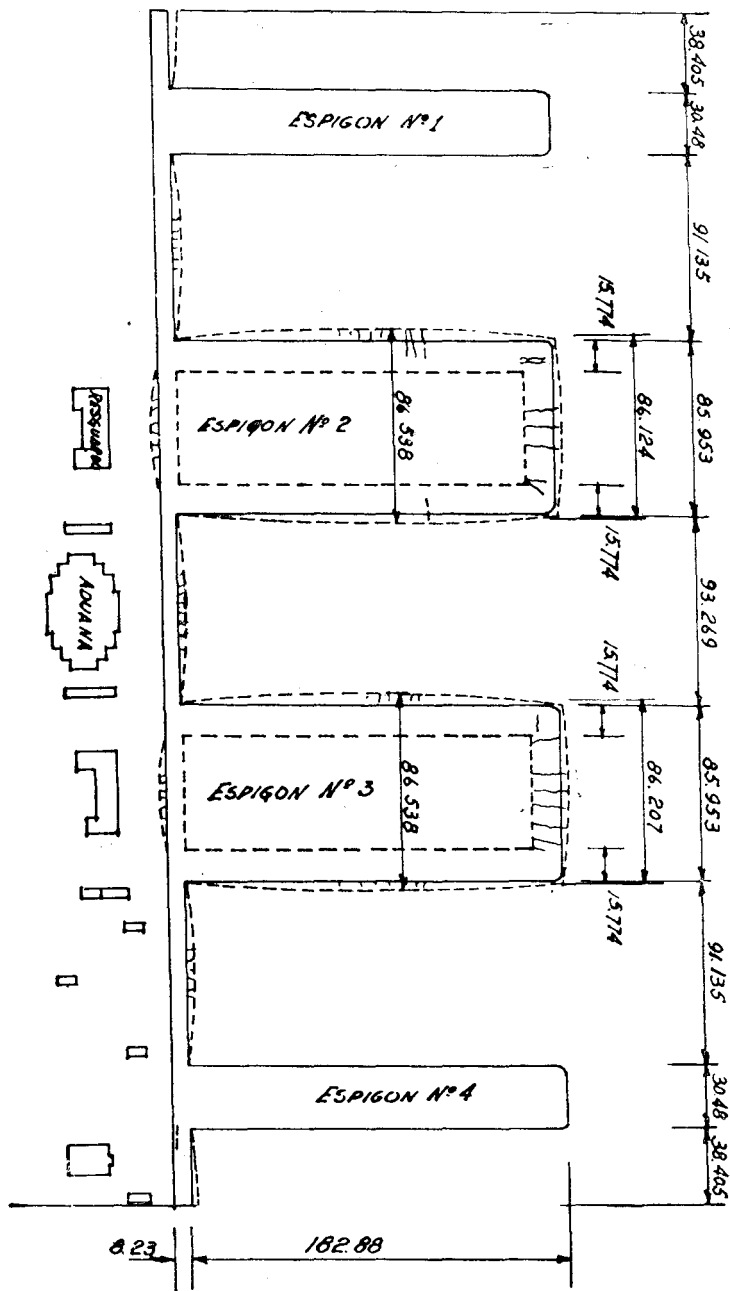
Fig. 12

El empuje de la masa semifluida de arena y lodo que constituye el relleno hidráulico, empuje activado por las vibraciones del terremoto, ha deformado y desplazado los pilotes sobre que han sido construídos los espigones, separando los que quedan a ambos lados, y ejerciendo sobre las vigas terminales de los cabezos de tales espigones una tracción que las ha fracturado, determinando en ellas varias grietas, que aparecen representadas en la figura 12. Esta figura también presenta, muy exageradamente, el aumento de las dimensiones transversales de los espigones, pero las cotas permiten estimar en su justo valor los hechos constatados. Uno de los fenómenos que más ha llamado la atención entre los efectos del terremoto, ha sido esta producción en las vigas terminales de los cabezos de los espigones, de enormes grietas que las atraviesan de arriba abajo, y cuyos labios aparecen extrañamente levantados, según se ve en la figura 14. Las figuras 13 y 14 muestran: la primera, la disposición de las armaduras de las vigas terminales de los espigones; y la segunda, un croquis de las fracturas producidas. La forma cómo se han producido estas fracturas, que a primera vista parece difícil de explicar, se debe en mi concepto a que no estando alineadas las líneas de resistencia a la tracción (materializadas por las armaduras inferiores, en el centro de los tramos y por las superiores en los extremos de ellos, sobre los apoyos), las tracciones que han actuado a lo largo de los espigones han formado un par que ha determinado la rotación de las dos mitadas de la viga, en la forma explicada.

Los desquiciamientos de los espigones bajo la presión interna del relleno hidráulico han repercutido en parte de los almacenes que reposan sobre ellos, y toda la obra requiere una costosa reparación.

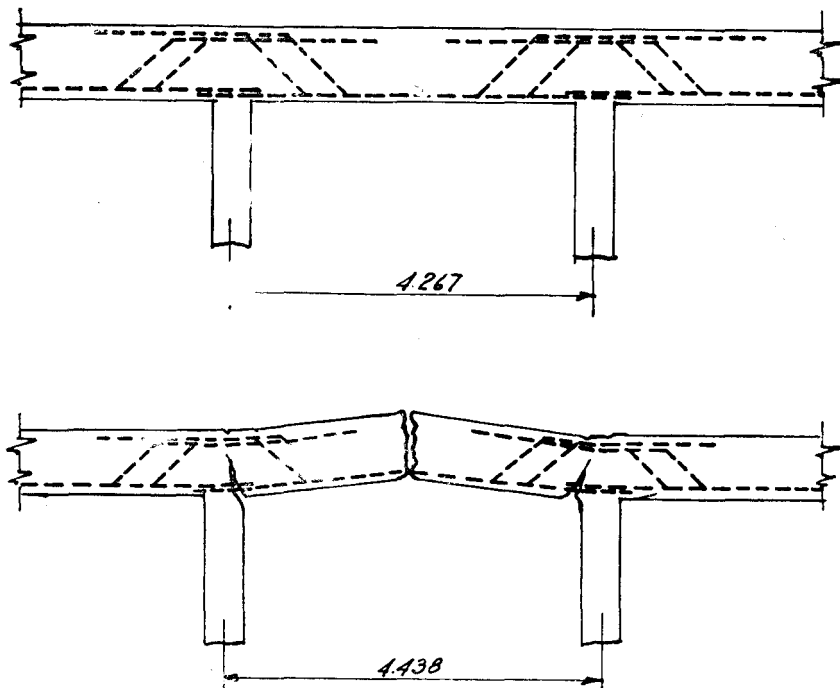
*Figs. 13 y 14*

Debo señalar que la zona de ampliación del puerto, ejecutada hace solamente un año, no ha experimentado daño apreciable en sus

puntos de contacto entre el relleno hidráulico y el muelle de concreto: probablemente ello se debe a que en este caso el relleno se halla contenido por un pedraplén mucho más ancho que el existente en los espigones Nos. 2 y 3 que tanto han sufrido.
