- **COMPORTAMIENTO DE LAS VIVIENDAS DE ADOBE REFORZADAS ANTE EL SISMO DE PISCO.**

Daniel Quiun¹, Angel San Bartolomé¹, Luis Zegarra¹, Alberto Giesecke²

RESUMEN

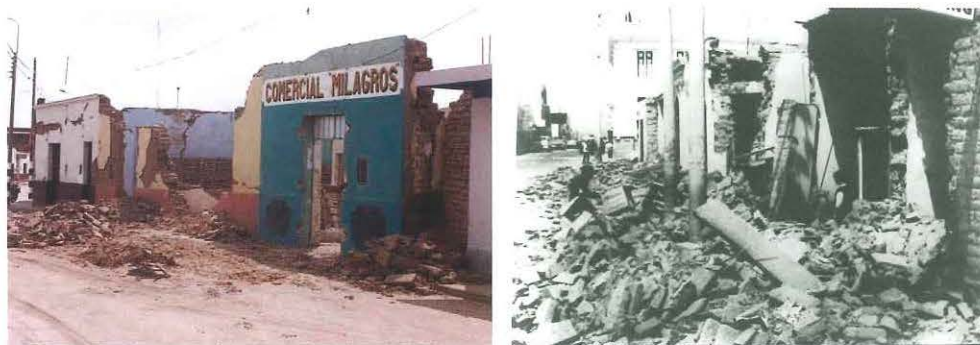
Fig. 1.- Destrucción de viviendas de adobe no reforzado en el Perú: sismo de 1970 (izquierda) y de 1996 (derecha).

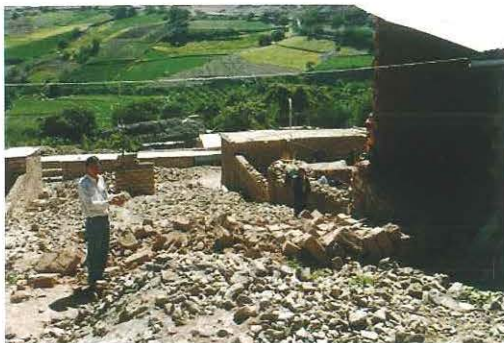
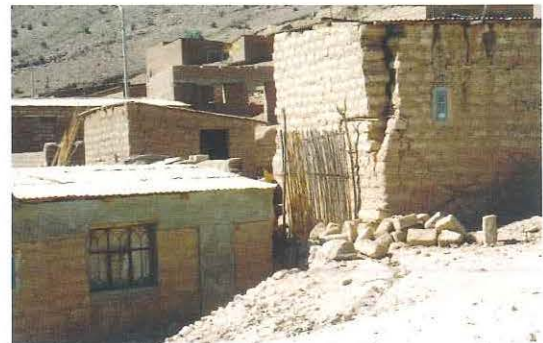
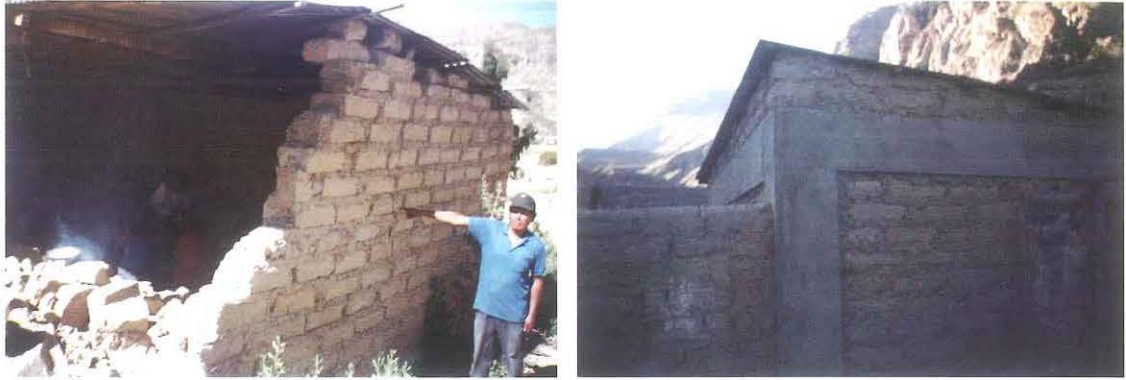
El primer comportamiento exitoso se dio en seis viviendas que fueron sometidas al terremoto del 23 de junio de 2001 (M 8.4), en el sur del Perú (3 en Moquegua, 2 en Tacna y 1 en Arica, norte de Chile). Ninguna de éstas tuvo daño, en tanto que viviendas vecinas de adobe no reforzado tuvieron fuertes daños o colapsaron (fig. 7). Esto dio lugar a varios proyectos de reconstrucción de viviendas nuevas de adobe reforzado en la zona andina del departamento de Arequipa. El más importante fue el desarrollado por COPASA-GTZ, (CTR/COPASA, et.al., 2002) donde se han construido más de 400 casas, cada una de dos ambientes con muros de adobe reforzados con franjas verticales de malla (GTZ, 2003). Luego, este sistema se ha extendido a otro tipo de edificaciones como locales comunales y centros de salud (Quiun, et. al. 2005).

Fig. 7.- Efectos del terremoto del 2001. Arriba: Casa reforzada en Yacango, Moquegua y casas vecinas con muros dañados; Abajo: Casa reforzada en Caplina, Tacna y casas vecinas con muros dañados.

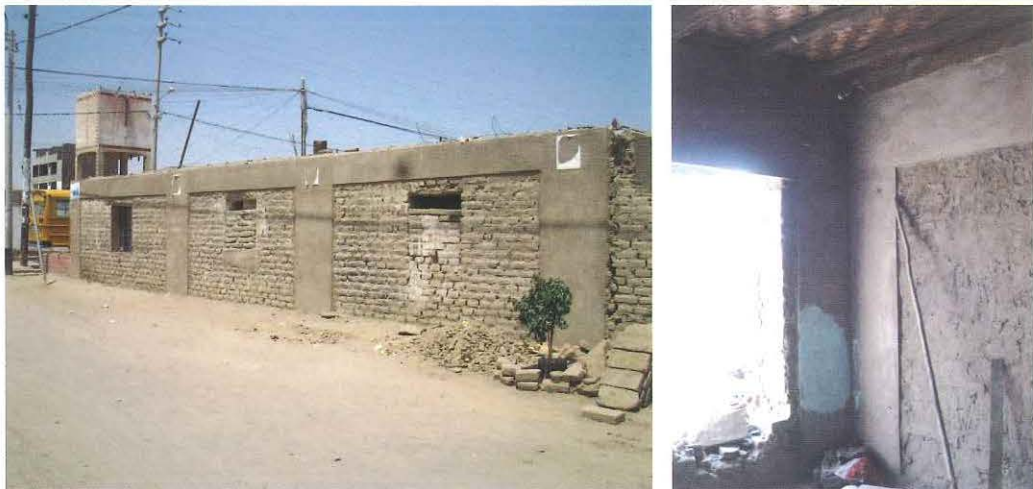
El terremoto de Pisco del 15 de agosto de 2007 (M7.9) ha sometido a prueba a las dos casas de adobe reforzadas, ubicadas en Guadalupe y en Pachacutec. Ambas casas soportaron el terremoto sin consecuencias, mientras que casas vecinas tuvieron fuertes daños. La fig. 8 muestra la casa de Guadalupe por el exterior e interior. Adyacente a la parte reforzada de la casa, la pared del patio que no tuvo refuerzo por falta de recursos del propietario, colapsó (fig. 9). Esto demuestra que el refuerzo colocado fue efectivo en la protección de los muros de adobe tradicionales, mientras que los muros sin refuerzo se derrumban incluso en sismos calificados como moderados, como en este caso.

Fig. 8.- Casa reforzada en Guadalupe sin daños

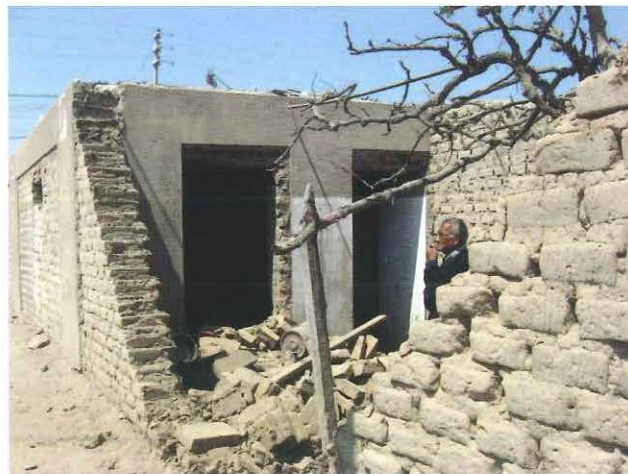
Fig. 9.- En Guadalupe el muro del patio se derrumbó por falta de refuerzo.

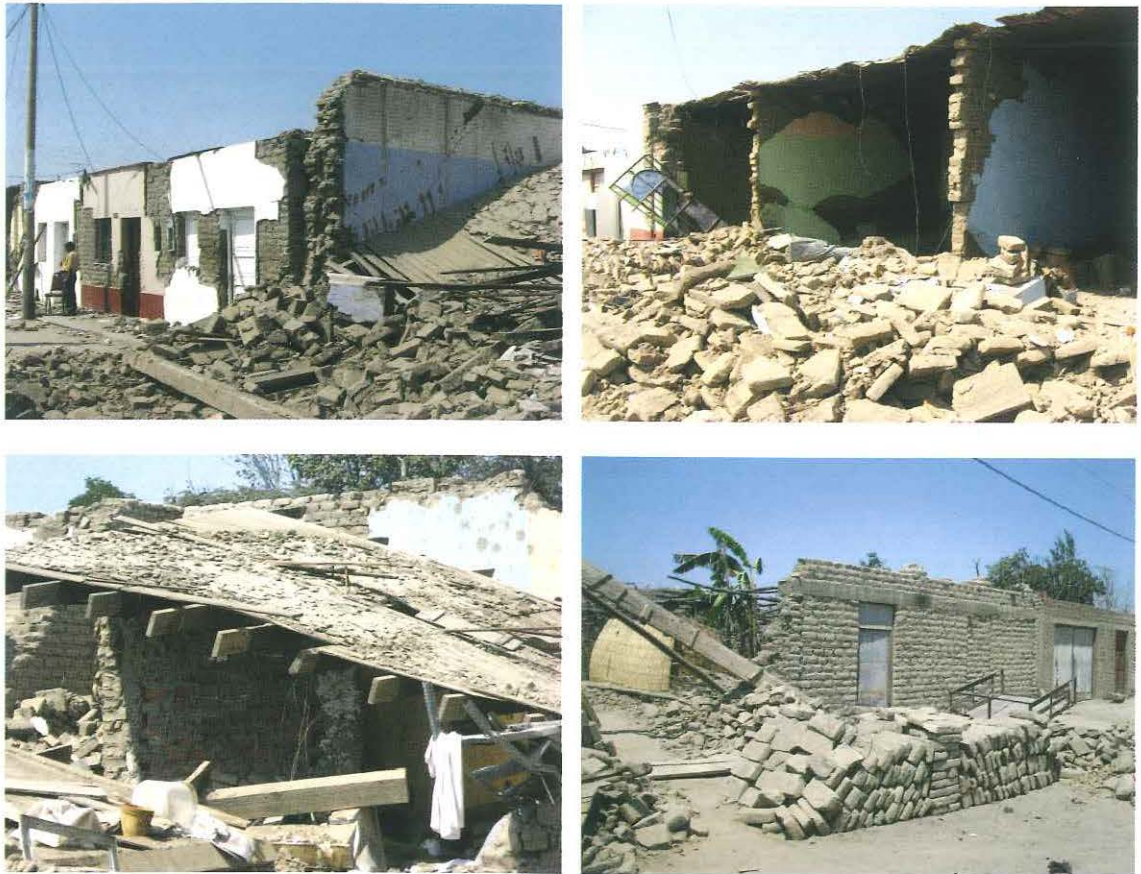
En la fig. 10, se pueden ver casas vecinas a la reforzada en Guadalupe, que evidencian que la intensidad del movimiento fue suficiente para derrumbar muros sin refuerzo. A pesar de ello, los pobladores tratan de recuperar las unidades de adobes para la reconstrucción.

Fig. 10.- Viviendas de adobe tradicionales en Guadalupe con daños severos.

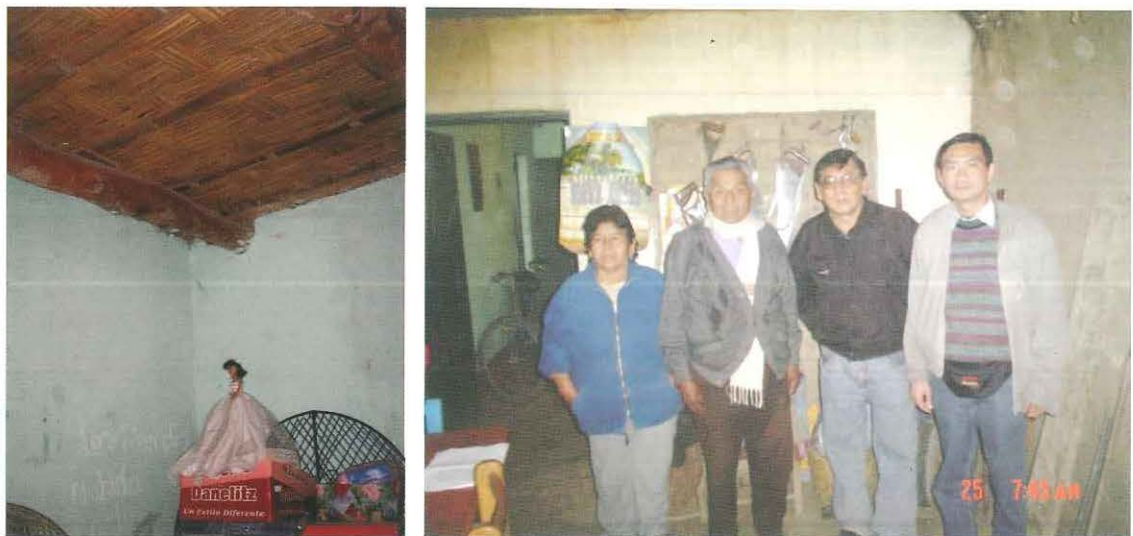
La fig. 11 muestra la casa reforzada en Pachacútec. El único daño que tuvo se debió a la caída de ladrillos del tercer piso de la casa vecina sobre el techo, los cuales formaban un parapeto sin amarres. La fig. 12 muestra casas vecinas con daños típicos en muros de adobe tradicionales sin refuerzos: volteo fuera del plano, desgarramiento en las esquinas, etc.

Fig. 11.- Casa reforzada en Pachacutec sin daños post sismo.

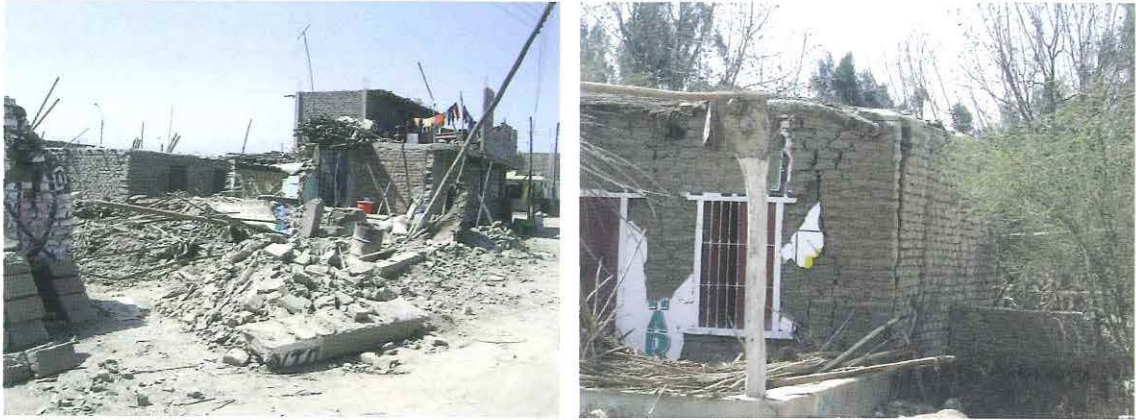
Fig. 12.- Casas vecinas de adobe en Pachacutec con fuertes daños en muros sin refuerzos.
