**EVALUACION DE EDIFICACIONES  
DAÑADAS EN LIMA METROPOLITANA  
EN EL SISMO DE OCTUBRE DE 1974**

**Pedro Repetto Peirano (\*)**

**Luis Zegarra Ciguero (\*)**

**Publicación DI - 80 - 03**

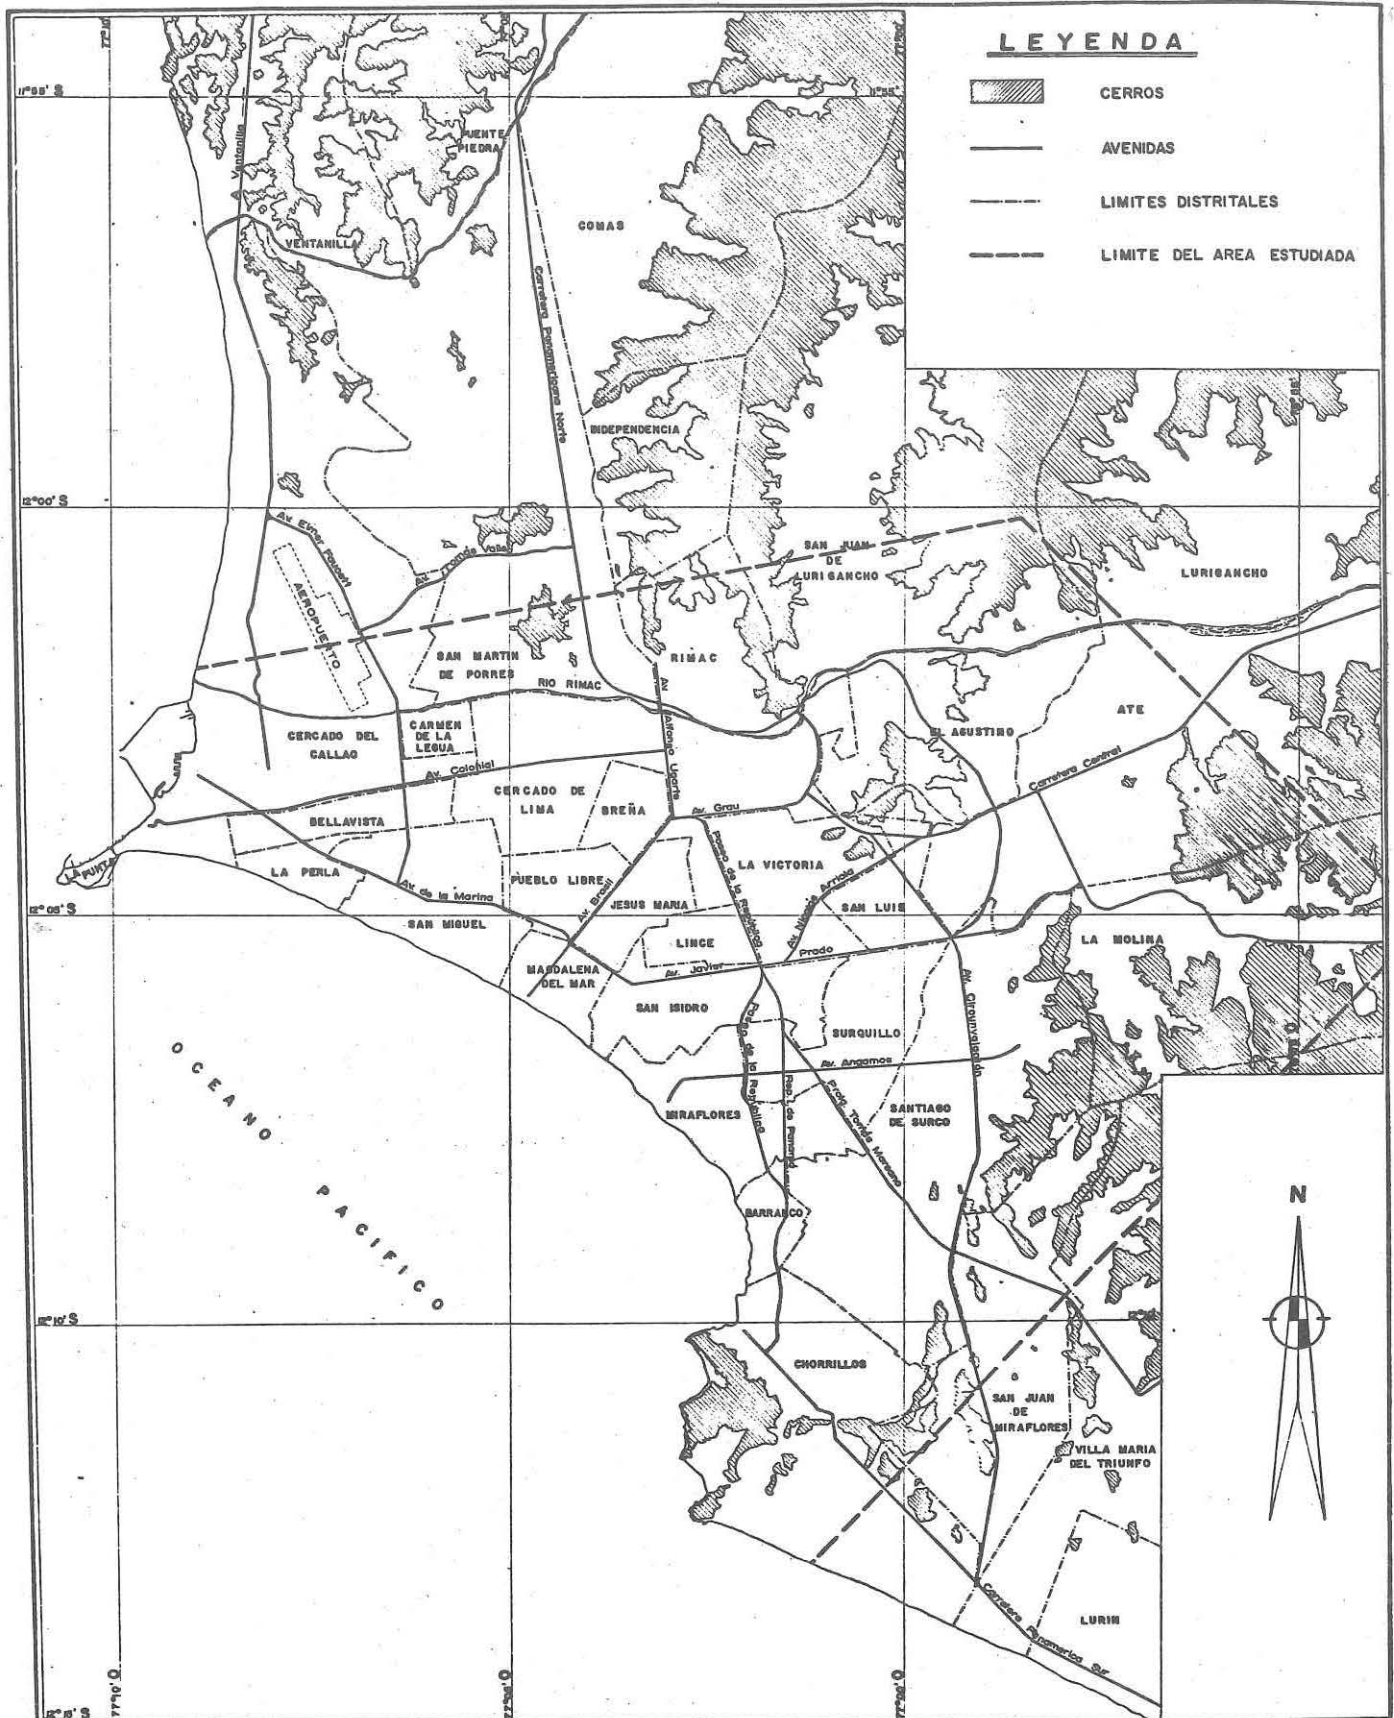
**EVALUACION DE DAÑOS EN LIMA EN EL SISMO DEL 3 DE OCTUBRE DE 1974**

Las 96 edificaciones restantes presentan valores de Id comprendidos entre 4 (daño leve a la estructura) y 10 (colapso total). La ubicación de estas 96 edificaciones se muestra en el Plano No. 2; su distribución de acuerdo al distrito y número de pisos es la siguiente:

6. La ubicación de las estructuras más dañadas (Ver plano No. 2) muestra claramente la existencia de zonas de concentración de daños en La Campiña, La Molina y el Callao. Los suelos en estas
