- **ASPECTOS GEOTÉCNICOS DEL SISMO DEL 15 DE AGOSTO EN PISCO**

Manuel A. Olcese Franzero
Jorge Zegarra Pellanne

ASPECTOS GEOTÉCNICOS DEL SISMO DEL 15 DE AGOSTO EN PISCO

RESUMEN

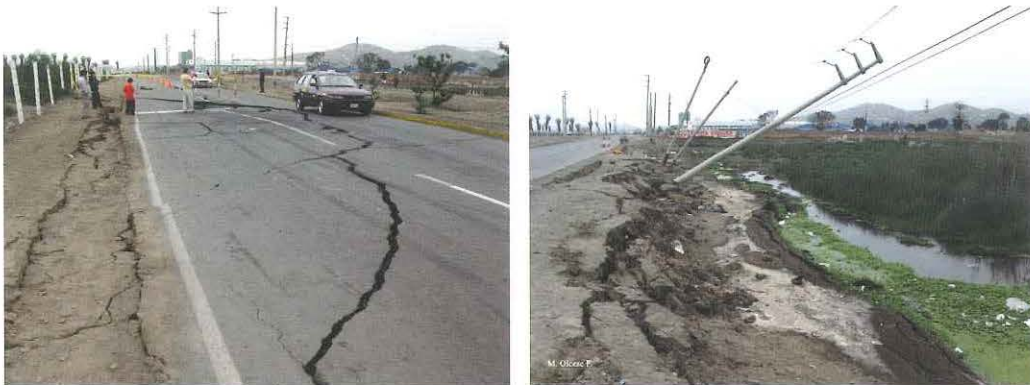
La avenida Defensores del Morro (antes av. Huaylas) es una vía de dos sentidos, pavimentada con asfalto y construida sobre un terraplén de 0.80 m de alto y 38 m de ancho; la vía tiene un separador central. Los suelos de la zona están compuestos por arcillas orgánicas superficiales y arenas finas mal graduadas, variando a arenas limosas con la profundidad, desde muy sueltas a medianamente densas. El suelo licuó un tramo de aproximadamente 50 m, causando una falla del terraplén por desplazamiento lateral de 26 m de longitud. La falla se encuentra ubicada aproximadamente a 800 m al sur de la Planta Lucchetti. Se observó un claro desplazamiento lateral de 0.30 m en ambos lados del terraplén (Figura 8) con abundante evidencia de licuación por la presencia de conos de eyección de arena y finos (Figura 9). Las grietas en el terraplén presentan de 0.10 a 0.30 m de ancho, una profundidad variable entre 0.65 y 1.36 m (Figura 10). En la zona del pavimento, las grietas presentaron un ancho de 0.10 m y una profundidad de 0.68 m. La diferencia de nivel entre los bordes de la grieta fue de 0.12 m (Figura 11). Los postes del tendido eléctrico colapsaron al fallar la cimentación por licuación (Figuras 8 y 10a).

Figura 8.- Av. Defensores del Morro (Chorrillos, Lima).- Vistas de la licuación con desplazamiento lateral (0.30 m en ambos lados) (a) Sentido Noroeste Sureste. (b) Sentido Sureste Noroeste.

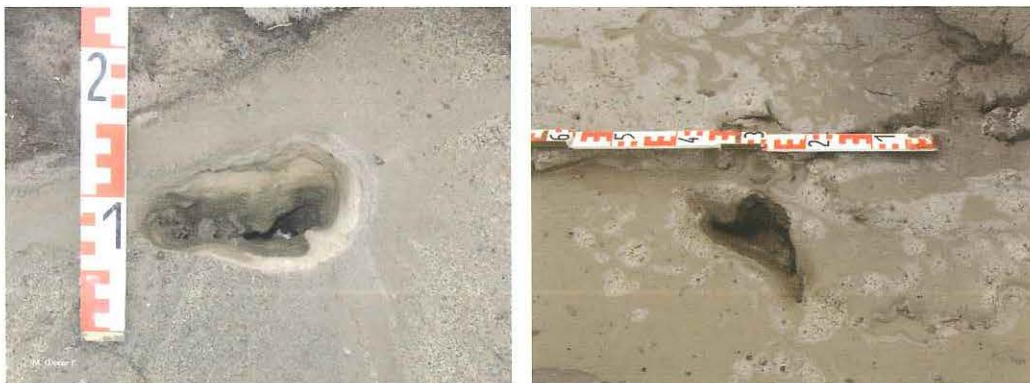
Figura 9.- Av. Defensores del Morro (Chorrillos, Lima).- Conos de eyección en la zona de la Av. Defensores del Morro (Chorrillos, Lima). Nótese los finos en la foto de la izquierda.

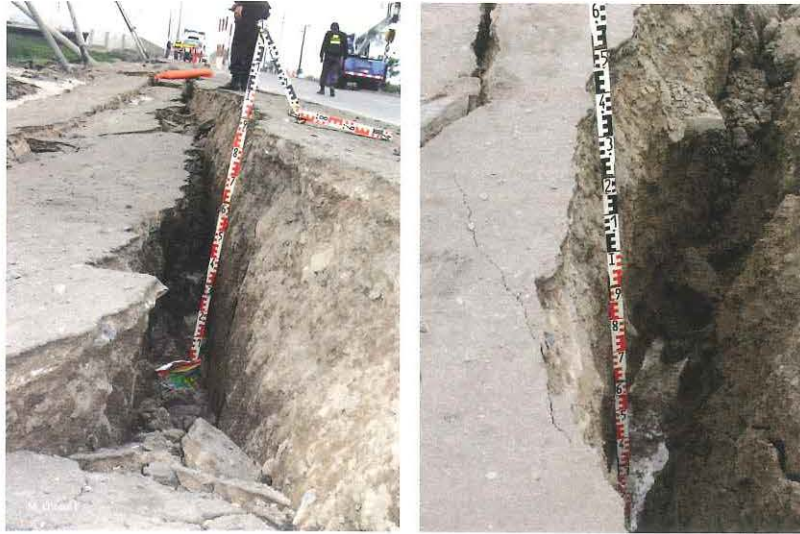
Figura 10.- Av. Defensores del Morro (Chorrillos, Lima).- Vistas de las grietas causadas por el desplazamiento lateral por licuación, las que presentaron profundidades variables entre 0.65 y 1.36 m (a) Sentido Noroeste Sureste. (b) Sentido Sureste Noroeste.

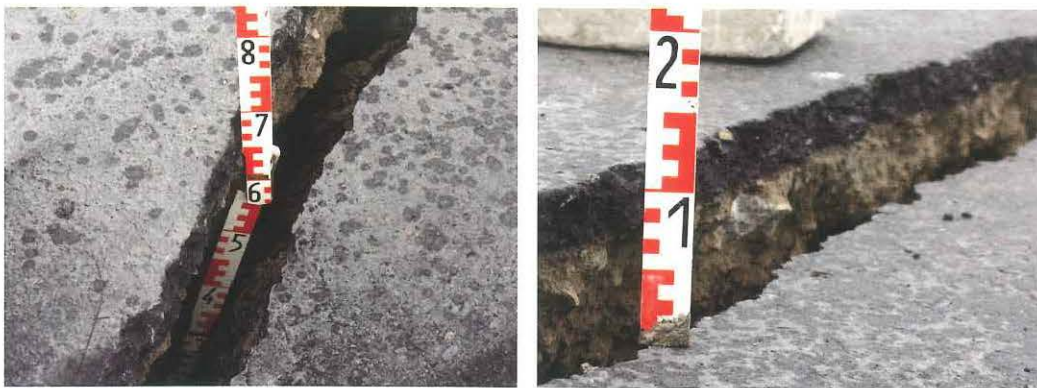
Figura 11.- Av. Defensores del Morro (Chorrillos, Lima).- (a) Grieta en el pavimento de 0.68 m de profundidad, 0.10 m de ancho. (b) Desnivel de 0.12 m en el pavimento.

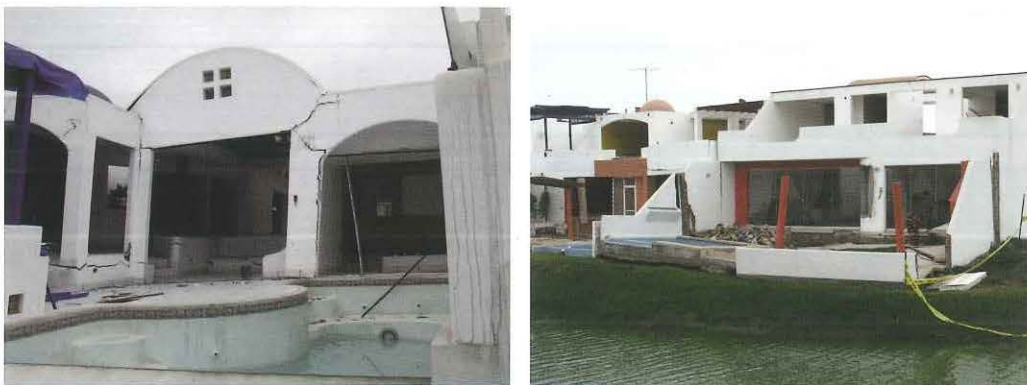
Las Lagunas de Puerto Viejo es un complejo de casas en la playa, ubicado a 70.8 km al sur de Lima y, aproximadamente, a 51 km del plano de ruptura. Esta área está ubicada en un depósito del holoceno marino reciente con humedales fuera del límite este de propiedad del complejo. Este conjunto consiste en viviendas de uno y dos pisos, en su mayoría construidas de albañilería confinada y algunas con muros prefabricados ligeros ("drywall"). El daño estructural fue de ninguno a severo, y estaba bien correlacionado con el grado de asentamiento de las cimentaciones y el desplazamiento lateral asociado con la licuación del suelo subyacente (Figura 12).

Figura 12.- Las Lagunas de Puerto Viejo.- Colapso de viviendas causadas por la licuación y el desplazamiento lateral.

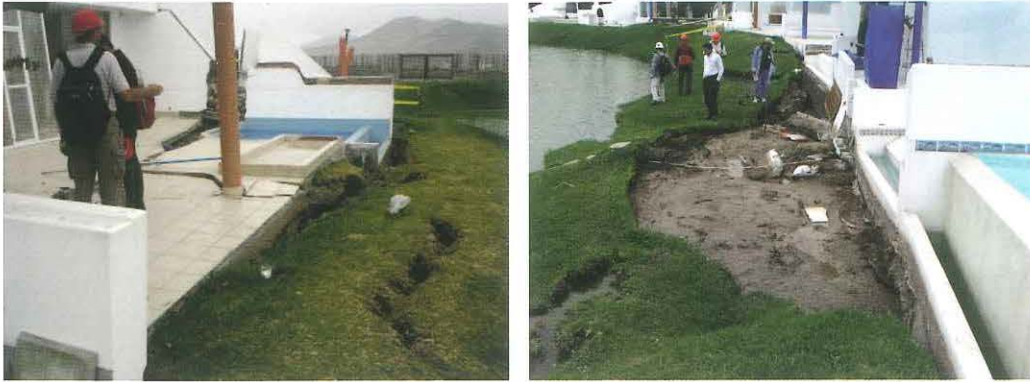
Figura 13.- Las Lagunas de Puerto Viejo.- (a) Desplazamientos laterales y fallas asociadas. (b) Desplazamiento lateral por licuación de 3.90 m

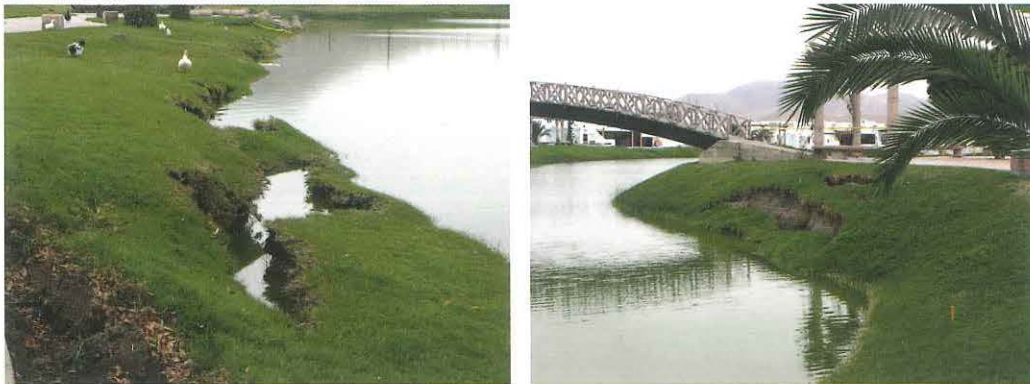
Figura 14.- Las Lagunas de Puerto Viejo.- Desplazamientos en la zona de las lagunas artificiales.

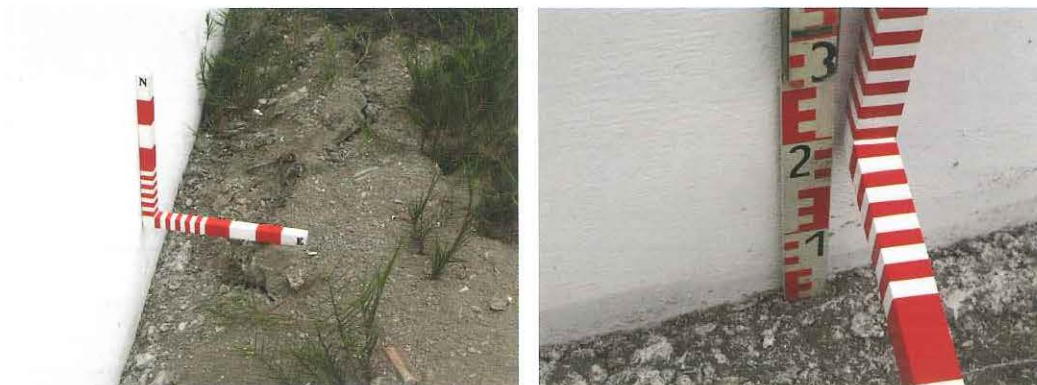
Figura 15.- Las Lagunas de Puerto Viejo.- (a) Asentamiento de 0.20 m. (b) Desplazamiento de 0.20 m.

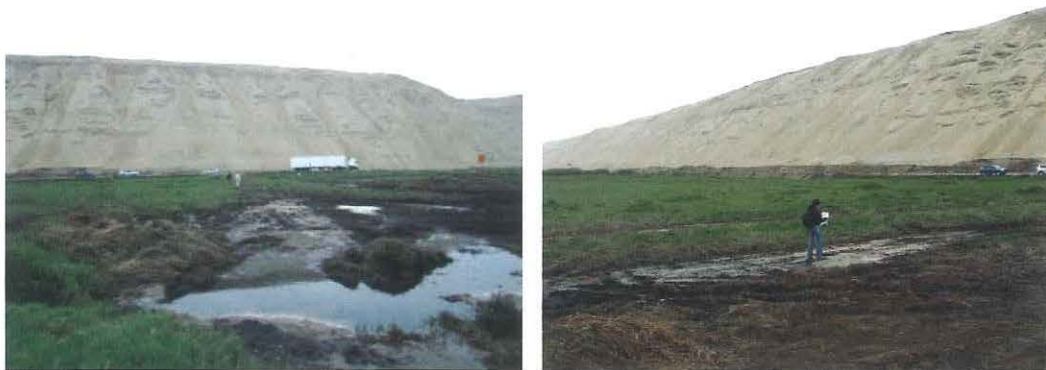
Figura 17.- Talud en Jahuay.- Vista de la carretera Panamericana en la zona de la falla del talud de 400 m. (a) Se aprecian depósitos de la terraza marina en frente y la formación Cañete en la parte posterior. (b) Eyección de arena por la licuación.

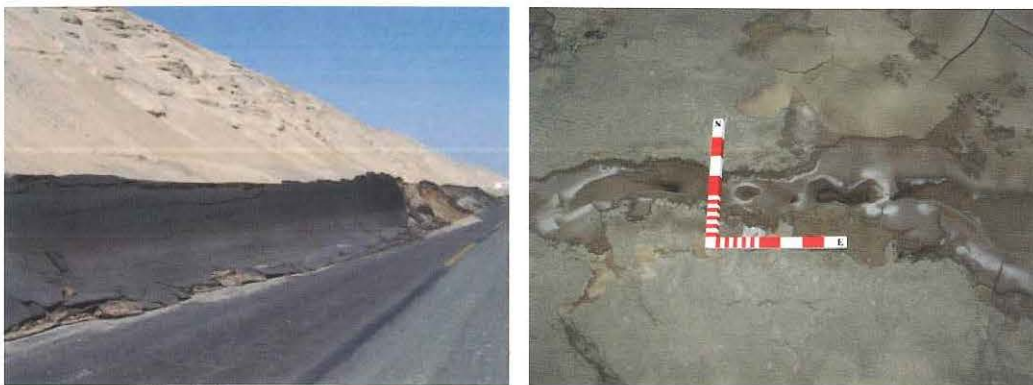
Figura 18.- Talud en Jahuay.- (a) Daños en la berma y el pavimento de la calzada norte de la carretera Panamericana. (b) Entre el talud y la berma de la carretera se encontró una eyección de arena limosa y limo.

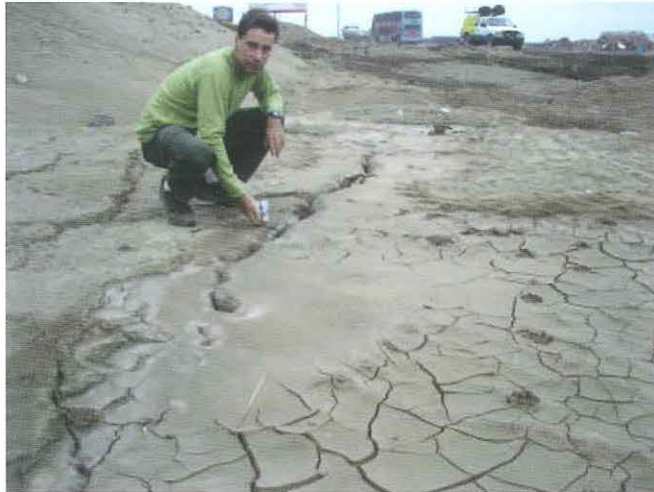
Figura 19.- Talud en Jahuay.- Gran cono de arena con finos licuados

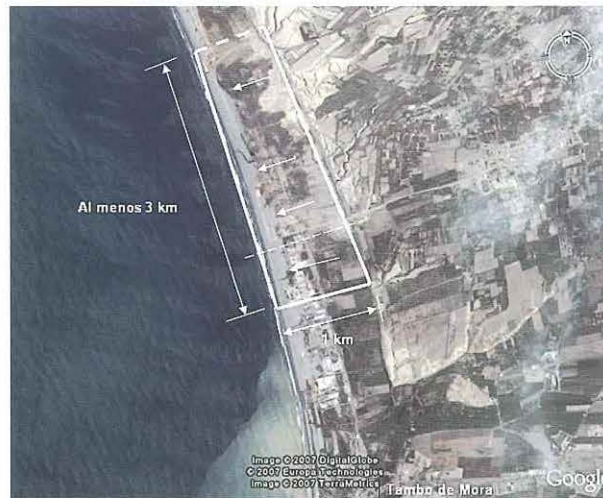
Figura 20.- Desplazamiento lateral en Canchamaná.- Medida preliminar del desplazamiento: 12 metros.

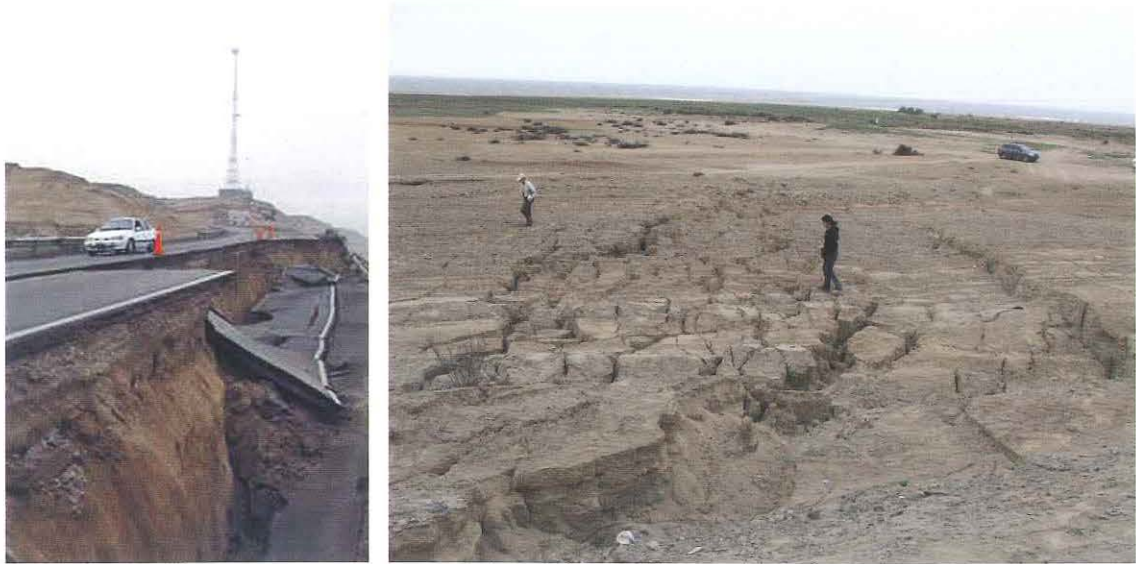
A lo largo de una parte importante de la interfase entre la formación Cañete y la terraza marina, se registró un quiebre vertical en la topografía de magnitud variable. El desplazamiento relativo vertical máximo medido fue de aproximadamente 2.90 m, en la vecindad del camino rural denominado la Bajada del Socorro (Figura 23). Además de este importante desplazamiento vertical, se registraron numerosas grietas paralelas a la línea de costa en la terraza marina, algunas de ellas de hasta 1 m de ancho (Figura 24). En general, el tamaño de las grietas (tanto en ancho como en profundidad) decrecía desde la interfase formación Cañete - terraza marina a la línea de costa. En algunos lugares, se constataron grietas perpendiculares a la costa o de geometría circular, lo que dejaba en evidencia los efectos topográficos (Figura 22).

Figura 22.- Desplazamiento lateral en Canchamaná.- (a) Curva de ingreso a la Ciudad de Chíncha Alta: falla en el talud la carretera. (b) Grietas en la zona baja del talud, estas grietas son perpendiculares a la costa y se encuentran en la zona norte de Canchamaná.

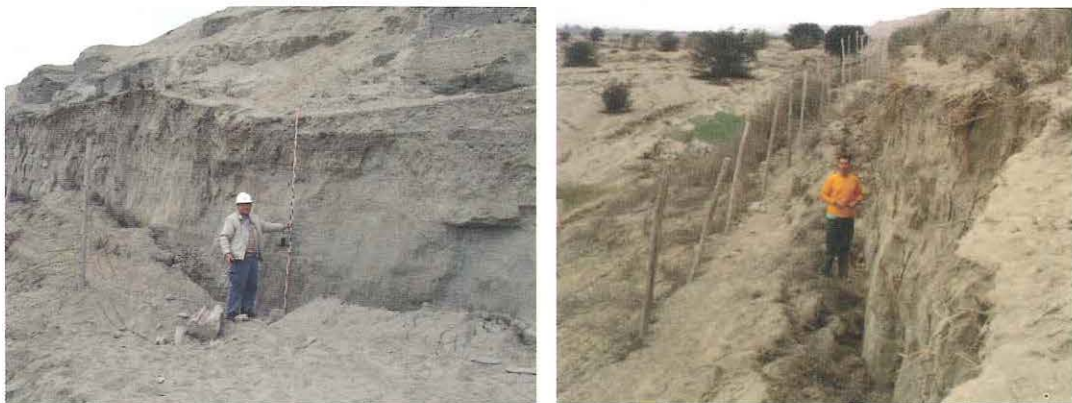
Figura 23.- Desplazamiento lateral en Canchamaná.- Desplazamiento vertical de 2.90 m, producto del desplazamiento lateral en la zona de la Bajada del Socorro, Canchamaná

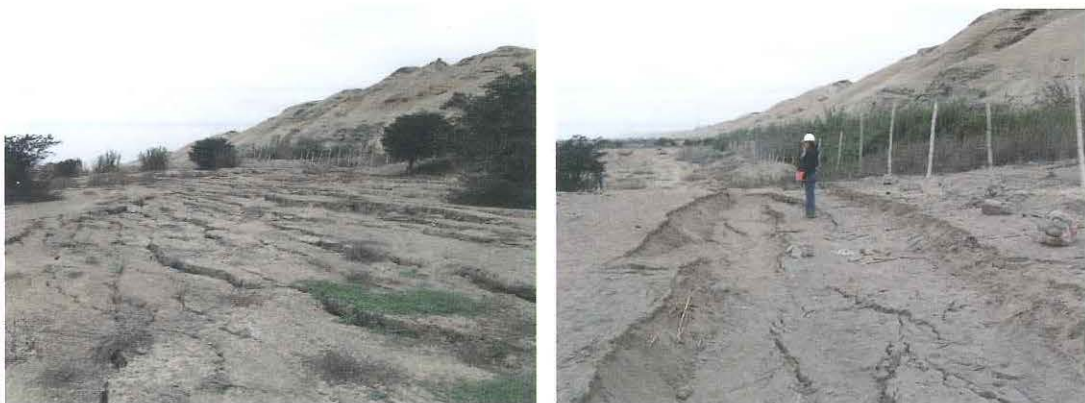
Figura 24.- Desplazamiento lateral en Canchamaná.- Grietas paralelas a la costa en la zona de la Bajada del Socorro en la zona sur de Canchamaná

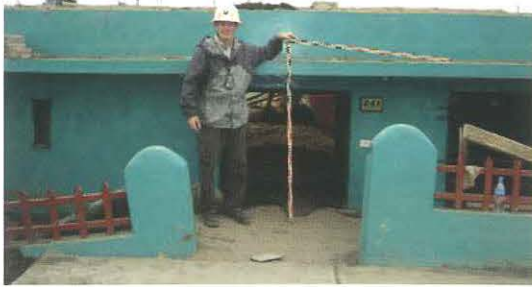
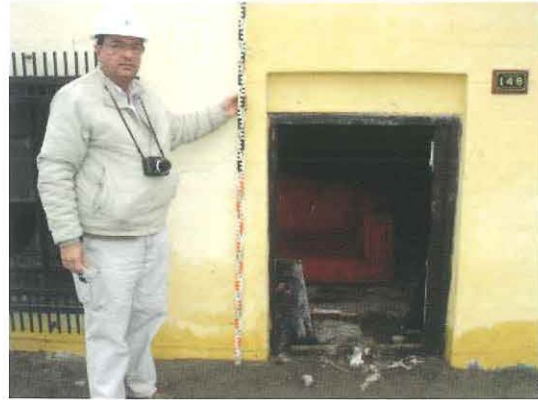
En la mayor parte de la zona noroeste de la ciudad, se encontraron evidencias de licuación, tales como conos de eyección pequeños y asentamientos menores; sin embargo, las casas de uno y dos pisos de la calle Alfonso Ugarte se vieron particularmente afectadas por asentamientos excesivos. La zona afectada en esta calle tiene una extensión de 300 m, en los cuales prácticamente todas las edificaciones tuvieron asentamientos iguales o mayores a 0.30 m, registrándose varias con asentamientos entre 0.70 y 0.90 m (Figura 27).

Figura 27.- Tambo de Mora.- Asentamientos de aproximadamente 0.90 m.

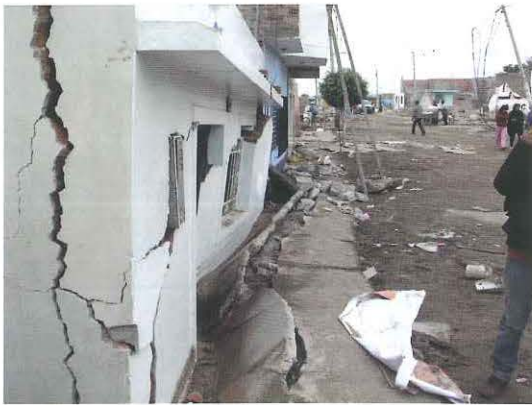
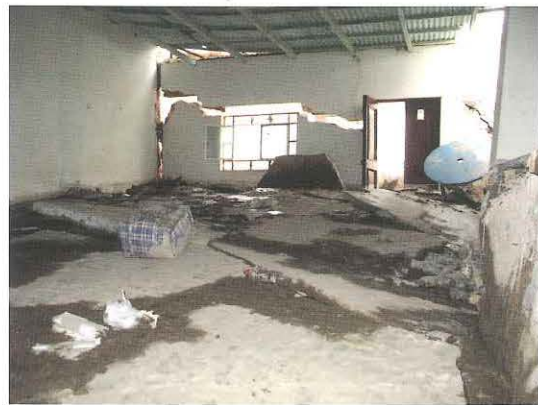
En la Figura 28, se presenta las partes exterior e interior de la vivienda ubicada en la calle Alfonso Ugarte N° 195, en la que se efectuó una perforación hasta 15.45 m, realizándose SPT cada metro (el análisis de esta perforación se encuentra en proceso). Otro caso especial es el de una casa con paredes de madera y techo de esteras con torta de barro, que también se hundió a causa de la licuación (Figura 29). Se encontró material de eyección en grandes cantidades en las grietas que se produjeron en la calle y dentro de las edificaciones con pisos de concreto simple no reforzado; en ellas, el suelo licuado hundió la edificación y destruyó completamente los pisos, levantándolos hacia dentro de las edificaciones hundidas (Figuras 28 y 29). El material de eyección encontrado, en la mayoría de los casos, correspondió a arenas grises, no plásticas, mal graduadas (SP a SM). Una excepción fue un limo plástico (ML, LL = 48) encontrado al interior de una de las casas afectadas. La profundidad del nivel freático fue de 0.30 m, en el momento de la visita del equipo GEER; sin embargo, lugareños reportaron que antes del sismo se encontraba entre 0.50 y 1.00 m de profundidad. Los mismos lugareños indicaron que una mezcla de agua y arena salió expulsada del suelo durante el segundo pulso del movimiento, que alcanzó alturas de hasta 1.30 m.

Figura 28.- Tambo de Mora.- (a) Exterior de la vivienda ubicada en Alfonso Ugarte N° 195, con asentamientos de aproximadamente 0.90 m. (b) Interior de la misma vivienda de un piso con techo de calamina. Luego de la demolición de la casa se realizó en el medio de la habitación que se muestra una perforación de 15.45 m con SPT @ 1.00m (el análisis de este esta perforación se encuentra en proceso)

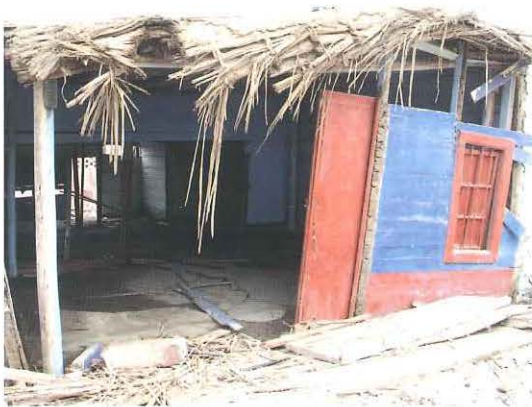
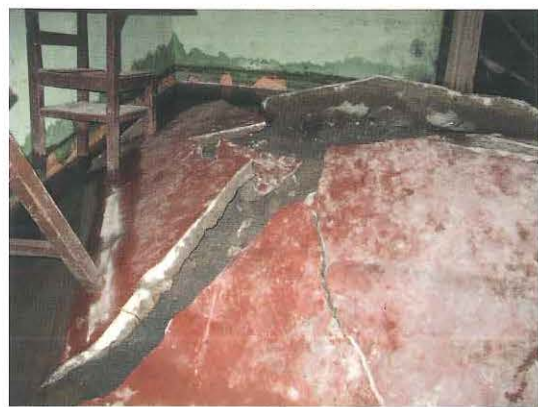
Figura 29.- Tambo de Mora.- (a) Vivienda de madera y techo de esteras con torta de barro hundida por licuación. (b) Estado típico de los pisos de las viviendas en Tambo de Mora luego de la licuación, el centro corresponde aproximadamente al nivel del piso antes de la licuación, las paredes se hundieron 0.80 m

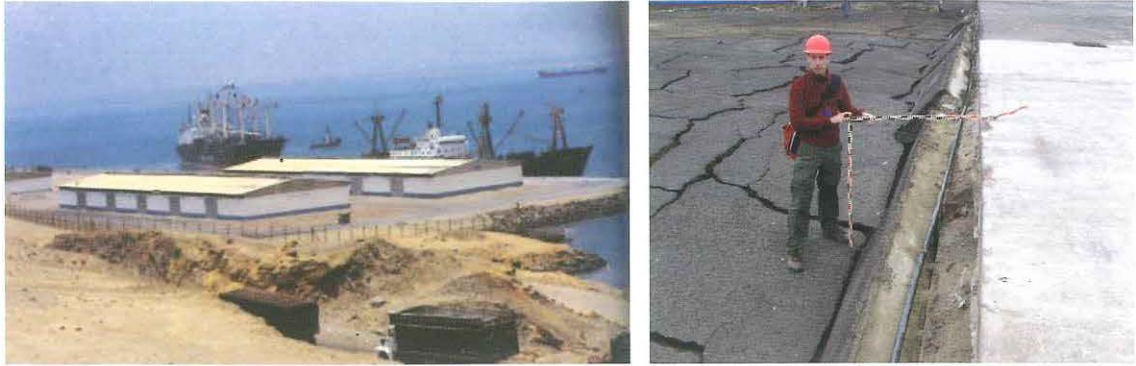
El sismo produjo la licuación del relleno, como evidenciaron los conos de arena encontrados (Figura 31) y el desplazamiento lateral con grietas significativas de hasta 0.25 m de ancho y distorsiones verticales de hasta 1.20 m (Figura 30b). La cubierta soportada por pilotes se inclinó levemente hacia el mar y las separaciones horizontales en las juntas de la cubierta fueron de hasta 0.50 m de largo (Figura 32a). Las grietas del terreno se desarrollaron en forma paralela a la cubierta en la zona de suelo ganado al mar y fueron más severas cerca de la orilla (Figura 32b).

Figura 30.- Terminal Marítimo General San Martín.- (a) Suelo ganado al mar. (b) Distorsión vertical de 1.20 m entre embarcadero y el pavimento construido sobre relleno artificial.

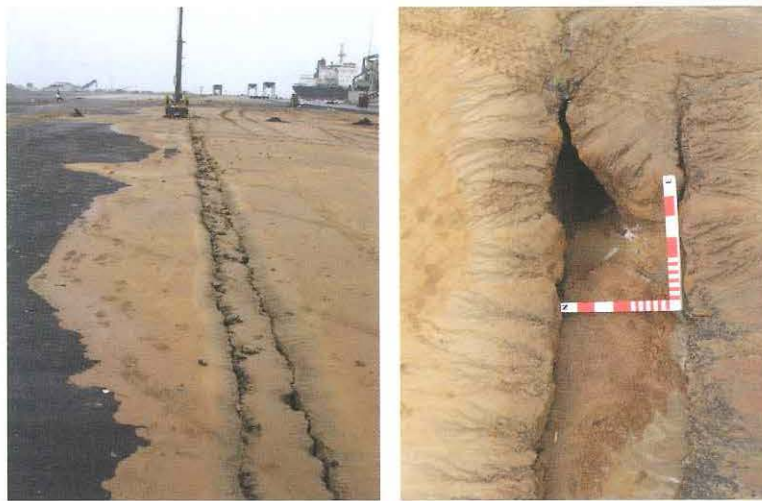
Figura 31.- Terminal Marítimo General San Martín.- Eyección de arena limosa en las juntas del pavimento asfáltico del terminal

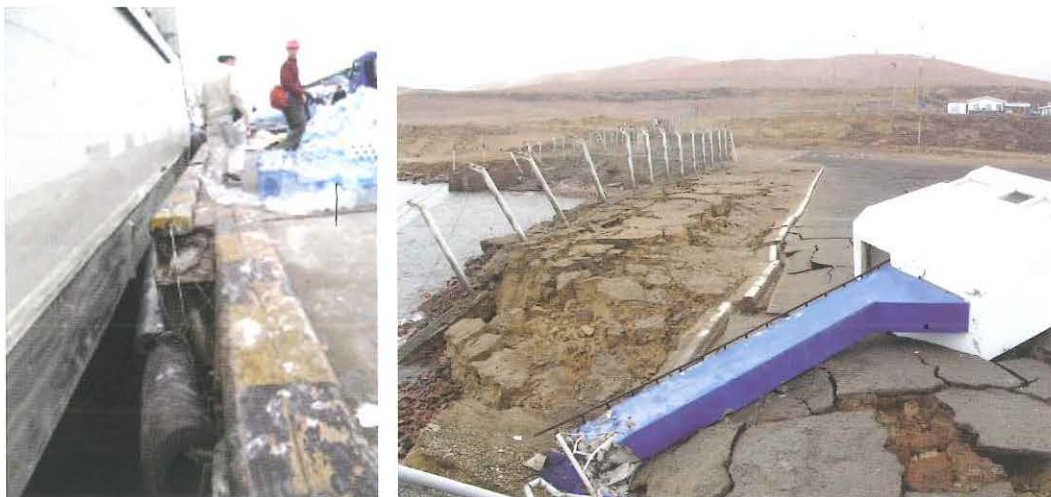
Figura 32.- Terminal Marítimo General San Martín.- (a) Desplazamiento lateral permanente de 0.50 m en las juntas del muelle. (b) Grietas en relleno y colapso de la torre de vigilancia.

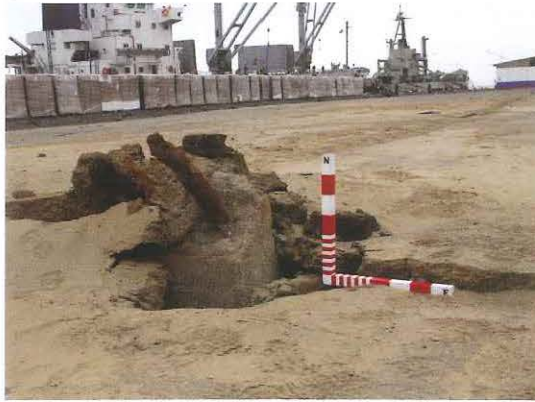
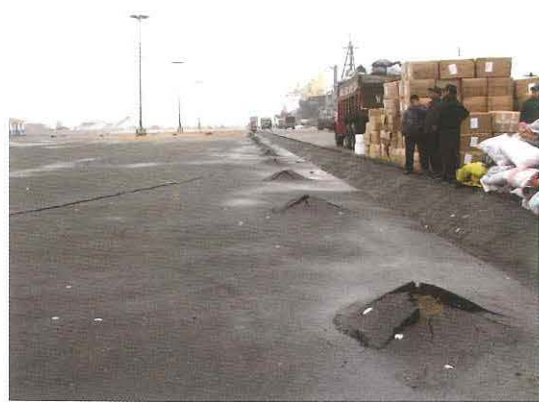
En el área de maniobras del terminal, la licuación generó un asentamiento que causó el punzonamiento del pavimento asfáltico por un grupo de pilotes enterrados en la zona (Figura 33). Una tubería que corría a través del puerto, dentro de una caja de concreto, no resultó dañada por el sismo, a pesar de que el terreno circundante se asentó sustancialmente. Se presume que la caja de concreto estaba soportada por pilotes. No se observaron grietas en la zona de la caja construida sobre el suelo natural.

Figura 33.- Terminal Marítimo General San Martín.- La licuación causó en la zona de maniobras del terminal asentamientos que ocasionaron el punzonamiento del pavimento por pilotes enterrados en la zona. En la foto (a) se puede apreciar la arena eyectada por la licuación.

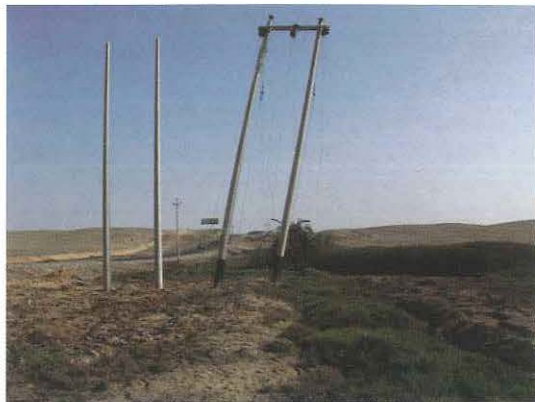
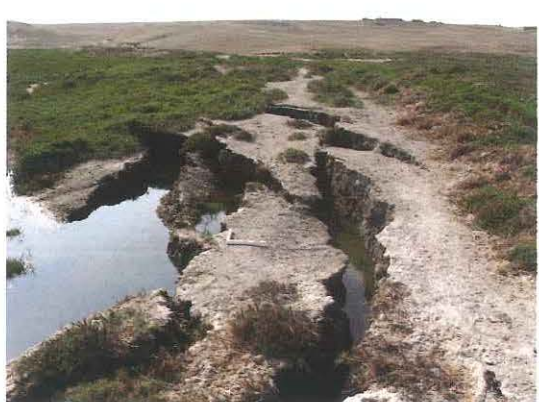
tamaño variable entre 0.20 y 1.00 m; también se observaron asentamientos variables entre 0.10 y 0.30 m. Los postes del tendido eléctrico colapsaron al fallar la cimentación por licuación (Figura 34). La zona se encuentra aproximadamente a 30 km del plano de ruptura.

Figura 34.- Ingreso a la ciudad de Pisco.- (a) Postes inclinados al haber fallado la cimentación por licuación (los postes verticales corresponden a una instalación posterior al sismo). (b) Grietas típicas encontradas en esta zona licuada.

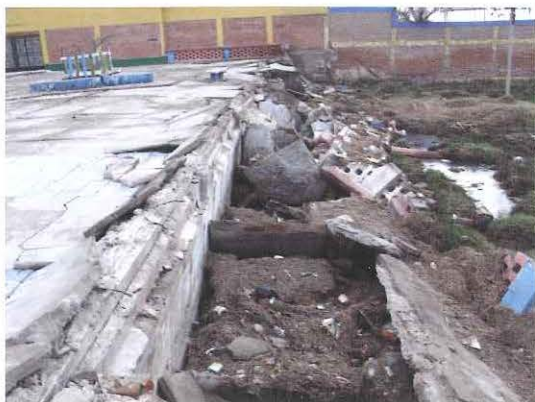
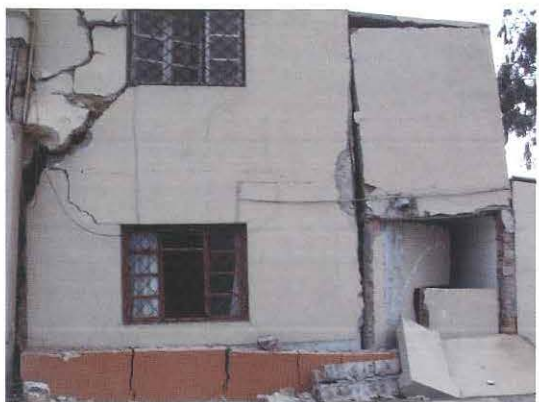
El malecón de Pisco está situado en la zona antigua de la ciudad, en la que se ha presentado licuación con desplazamiento lateral, que ha causado grietas en el pavimento del malecón, la falla del muro de contención (Figura 35a) y el colapso de una vivienda ubicada también en la zona del malecón, la que presenta hundimientos por licuación del orden 0.15 a 0.20 m (Figura 35b). La zona de la playa en la que se encuentra un complejo deportivo también presenta evidencia de licuación.

Figura 35.- Malecón de Pisco.- (a) Muro en el malecón fallado por licuación con desplazamiento lateral. (b) Casa (en la zona del malecón) colapsada por licuación el asentamiento de esta casa fue de 0.15 a 0.20 m.

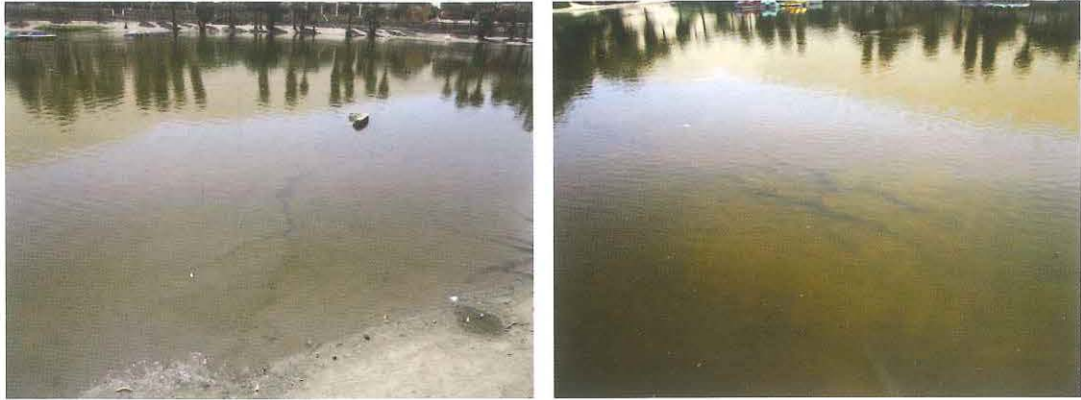
La laguna de Huacachina está situada en el departamento de Ica. Los suelos de la zona son arenas finas de origen eólico; la laguna forma un oasis entre las dunas de arena. El sismo causó grietas por licuación, tal como se aprecia en la Figura 36. Esta es la zona más al sur, en la que se observó el fenómeno de licuación que generó el sismo del 15 de agosto de 2007.

Figura 36.- Laguna de Huacachina.- Grietas por licuación en la Laguna de Huacachina (Ica)

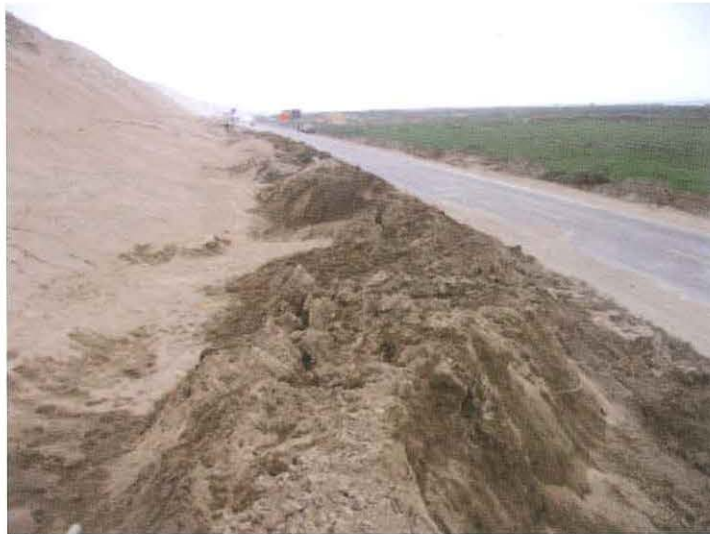
La Figura 37 muestra una avalancha de suelo mixto que, se piensa, fue inducida por licuación, lo que habría producido pérdida de rigidez del suelo o movimiento cerca del pie del talud. El deslizamiento ocurrió cerca de Jahuay, a un costado de la carretera Panamericana Sur, km 189, la cual fue parcialmente bloqueada en este lugar después del sismo. Esta falla es discutida con mayor detalle en la sección de licuación.

Figura 37.- Fallas de estabilidad de taludes.- Avalancha de suelo en la carretera Panamericana.

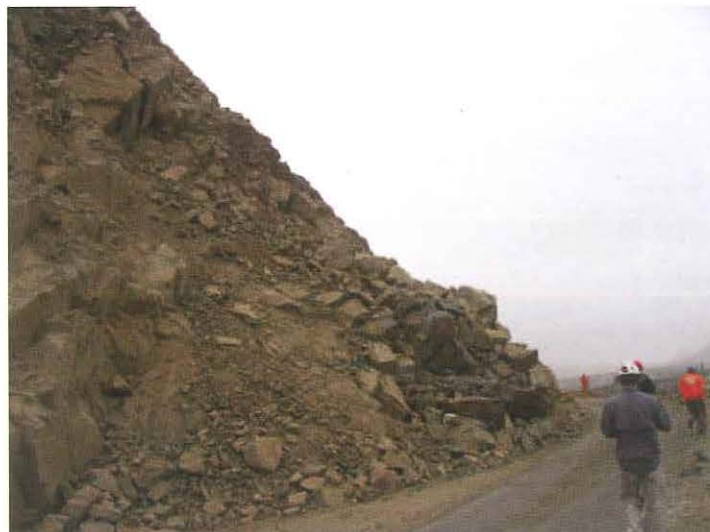
La caída masiva de rocas mostrada en la Figura 38 tuvo lugar en la Vía Los Libertadores, a aproximadamente 44 km del plano de falla, a una elevación de aproximadamente 500 m. Durante la visita al sitio, el 23 de agosto de 2007, el deslizamiento de rocas, que cerró completamente la carretera por 3 días, estaba en el proceso de ser removido. El personal de la carretera estimó que ya se había removido 8,000 m³ de material; el volumen total del deslizamiento se estima superior a 20,000 m³. El macizo rocoso involucrado en la falla posee fracturas sin relleno y con orientación desfavorable. Las rocas de la zona pertenecen al Cretáceo Inferior. La mayoría de las rocas falladas consistían en bloques entre 0.2 y 2.0 m de diámetro, aunque también fueron encontrados en el camino bloques de hasta 3.5 m de diámetro. Después de cubrir la carretera, cayeron detritos sobre un acantilado localizado al sur de la misma, los que terminaron por bloquear un canal de agua. Durante la visita y con el afán de restaurar el flujo en el canal, fueron dinamitados detritos que incluían bloques de varios metros de diámetro. Vale la pena destacar que, aparte de los cortes muy verticales, la roca que evidenciaba poco o ningún signo de inestabilidad durante el terremoto era de pendiente moderada (estimada entre 35 y 50 grados).

Figura 38.- Fallas de estabilidad de taludes.- Deslizamiento de rocas en la Vía Los Libertadores.

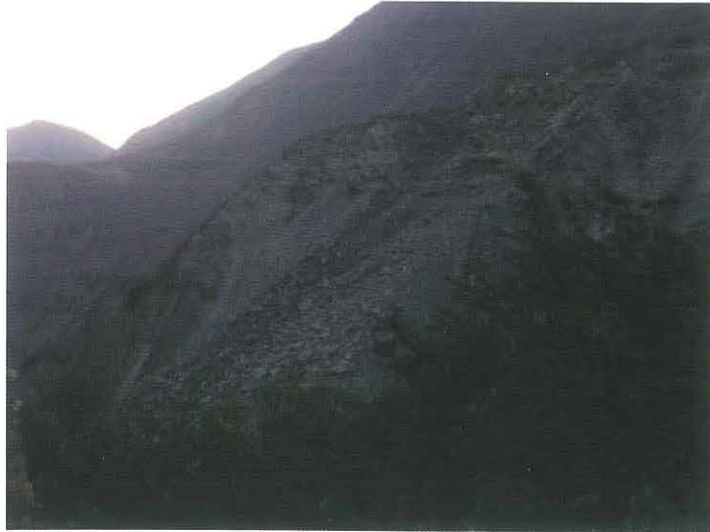
La Figura 39 muestra la parte superior de uno de los dos deslizamientos de rocas adyacentes, que ocurrieron en terreno natural (sin cortes), a lo largo de la Vía Los Libertadores, con una elevación aproximada de 2,250 m, y a aproximadamente 65 km del plano de falla. El cono de detritos fue de 40 m de ancho, en su base, y se extendió a una altura estimada de 150 m. El macizo consiste de roca ígnea con fracturamiento moderado, no persistente. Los detritos de la roca fallada, que consistían en bloques de hasta 4 m de diámetro, cayeron a un río grande, lo que restringió un poco (sin causar bloqueo) el flujo de agua.

Figura 39.- Fallas de estabilidad de taludes.- Deslizamiento de rocas en talud natural en la Vía Los Libertadores.

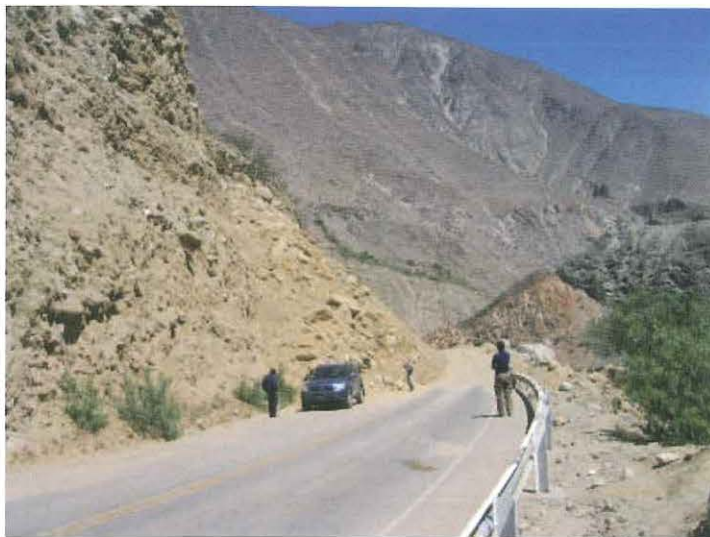
El deslizamiento interrumpido de suelo y rocas, mostrado en la Figura 40, fue encontrado a una elevación de 2,020 m, a lo largo de la Vía Los Libertadores. La distancia más próxima al plano de falla se estimada en 65 km. Una cantidad significativa de detritos del deslizamiento cubrió completamente la superficie del camino después del sismo, lo que causó el cierre de la carretera en este lugar. Los restos fueron removidos para permitir el paso de una línea de

tráfico antes de que el equipo de reconocimiento visitara el sitio. El talud estaba constituido por un depósito sedimentario de rocas ígneas grandes (hasta 1 m), semiredondeadas en una matriz de suelo limo-arenoso. Cortes cercanos y estables en este mismo material tenían inclinaciones entre los 60 y 65 grados. En contraste con muchos de los deslizamientos de tierra vistos en la región, este deslizamiento de roca y suelo tuvo significativamente más escorrentía para, finalmente, caer sobre el camino y el cañón, ubicado a la derecha del camino. Es importante notar que, en el interior del cañón, una falla similar ocurrió en el mismo material sobre un talud natural.

Figura 40.- Fallas de estabilidad de taludes.- Deslizamiento de suelo y roca en la Vía Los Libertadores.
