- **ENSEÑANZAS DEL SISMO DEL 15 DE AGOSTO DE 2007**

ENSEÑANZAS DEL SISMO DEL 15 DE AGOSTO DE 2007

Antonio Blanco (Profesor de la PUCP)

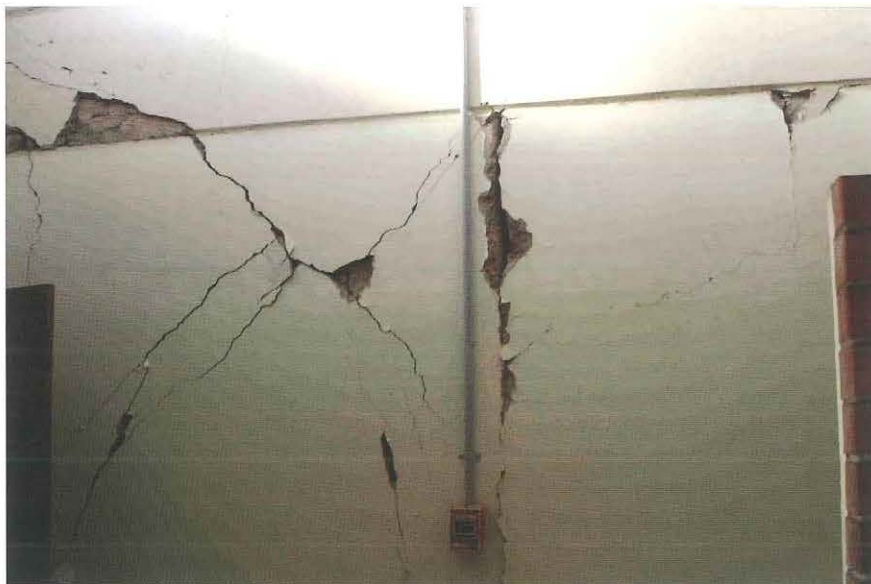
Figura 1. Grieta vertical y diagonal en tabiquería.

Cuando ocurre un sismo, se tienen desplazamientos relativos entre piso y piso, los que son resistidos por los elementos de concreto armado sin mayor problema, pero no así por los tabiques de ladrillo, que tienen menos capacidad de deformación. Al tenerse un desplazamiento relativo en un determinado nivel, el tabique siente una deformación lateral, pues está unido con mortero al techo, y lo primero que ocurre es la formación de una fisura horizontal en la unión tabique-techo. Algo similar ocurre en la unión vertical que hay entre tabiques y columnas o placas, por lo que también es frecuente la aparición de fisuras verticales. Si los desplazamientos son mayores, se suelen presentar fisuras en forma diagonal en el tabique de ladrillo, lo que ya indica un trabajo estructural de este elemento, que no tiene capacidad para resistirlo.

Actualmente, se usan tabiques más delgados y sin tarrajeo (solo empastados), lo que hace que las fisuras se produzcan con mayor facilidad. En algunos sistemas, no hay unión de mortero entre unidades de ladrillo o bloques, y solo se tienen refuerzos de acero cada cierta distancia, por lo que se ha advertido la presencia de fisuras verticales en las uniones de las unidades de albañilería.

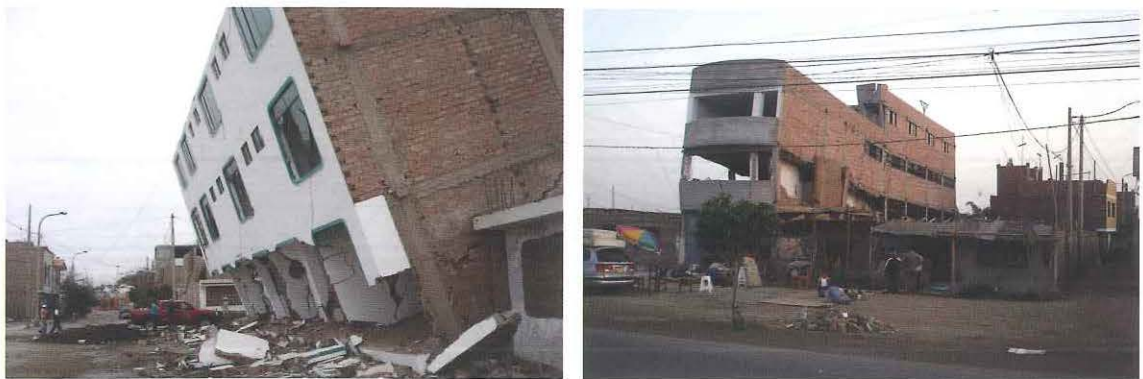
Los problemas históricos se relacionan con la existencia de muros portantes solo en una dirección de las viviendas (generalmente, en la dirección perpendicular a la fachada) y la existencia de pórticos principales solo en una dirección de la planta (columnas con mayor dimensión orientadas en la dirección "principal", donde también hay vigas peraltadas, mientras en la dirección transversal se tienen vigas y columnas "chatas").

Salvo pocas excepciones, no se han encontrado edificios de departamentos o de oficinas u hoteles que tengan muros de corte o placas de concreto armado en Pisco ni en Chincha. Sin embargo, en Lima y otras ciudades, se usan placas de concreto armado para mejorar la rigidez lateral y la resistencia frente a sismos, desde hace más de treinta años. Desgraciadamente, se sigue pensando que los pórticos de columnas y vigas, con dimensiones normales de 25x50 o 30x60cm, son suficientes para soportar las fuerzas laterales en edificios de 4 o 5 pisos, lo que no es correcto.

Figura 2. Edificio con muros portantes solo en la dirección perpendicular a la fachada.

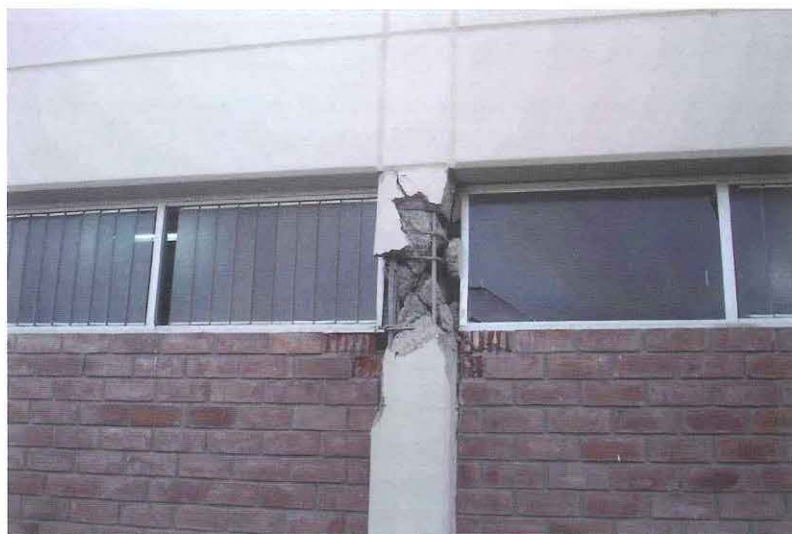
Un segundo problema es el fenómeno de columna corta, producido por la presencia de algunos parapetos de ladrillo con ventanas altas, que restringen el movimiento de algunas columnas del edificio, lo que origina concentración

de rigidez y de esfuerzos en ellas, y su consiguiente falla. Este problema ya es conocido desde los terremotos de 1966 y 1970, y se ha intentado resolverlo separando las columnas de los tabiques con juntas rellenas de "tecnopor". Sin embargo, en los sismos de Nazca de 1996 y de Arequipa y Moquegua del 2001, se observó que la inclusión de estas juntas no fue suficiente para evitar el choque entre columna y parapeto con ventana alta. Además, se observó que, en la mayoría de los casos, las juntas estaban tarrajeadas y rellenas, por lo que no funcionaron como una verdadera junta.

Figura 3. Parapetos de ladrillo que restringen el movimiento de las columnas de la edificación ocasionando el efecto de columna corta.

En este último terremoto, en Pisco, Chincha e Ica, hay muchos casos donde el problema de columna corta se ha repetido. No se creía posible que un tabique de ladrillo termine rompiendo una columna de concreto y no se le dio importancia a las juntas de separación. Si, además, los edificios tuvieran algunos muros de ladrillo gruesos que sí llegaran al techo o placas de concreto armado, no se habría presentado estas fallas, pues se hubieran controlado mejor los desplazamientos.

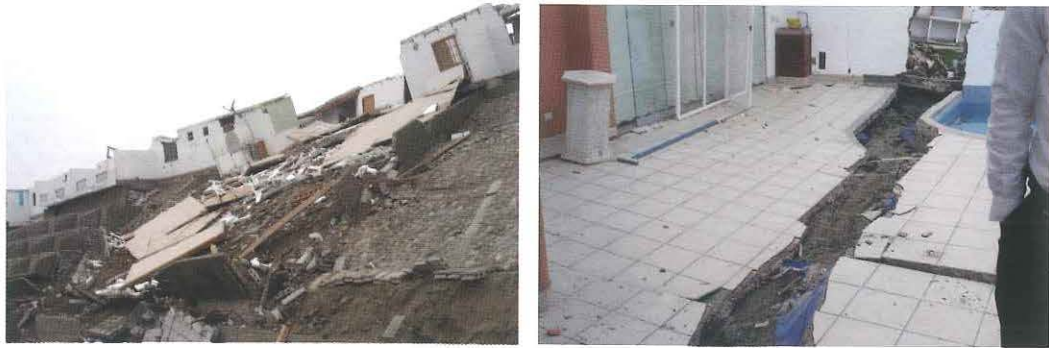
En diversas urbanizaciones de playas del sur, se han tenido problemas relacionados con deslizamientos de taludes, licuefacción de las arenas y mala construcción. Se han producido daños importantes en diversas casas ubicadas entre el Km 60 y el Km 130 de la Panamericana Sur, con problemas serios en el Km 111.

El exceso de confianza en las bondades de taludes de arena o el hecho de construir en zonas donde se conoce que puede haber problemas de licuefacción de arenas han sido las causas principales de los problemas sucedidos. No se descartan problemas en el diseño de cimentaciones.

Figura 4. El deslizamiento ocurrido en las playas del sur ocasionó problemas en la cimentación de las edificaciones.
