ENSAYOS DE SIMULACION SISMICA DE VIVIENDAS DE ADOBE

Gianfranco Ottazzi P.
Juan Felipe Yep L.
Marcial Blondet S.
Gladys Villa-García M.
Juan F. Ginocchio C.

**PUBLICACION DI-89-01
MARZO 1989**

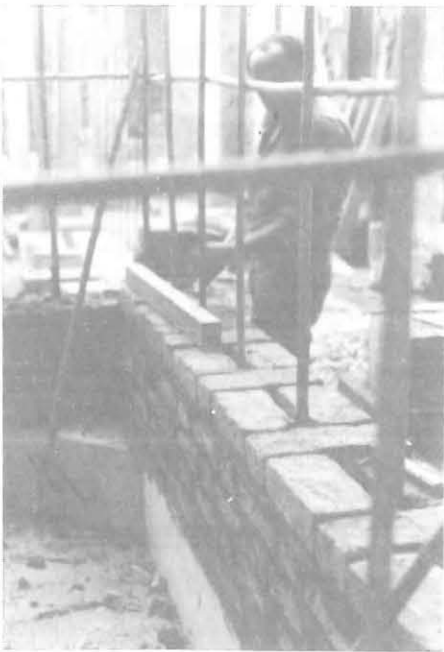
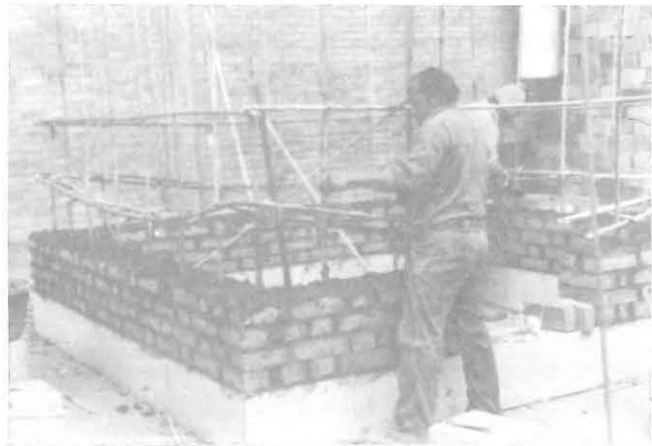
Figuras 3 y 4.
Colocación del refuerzo de caña.

colocadas cada cuatro hiladas y entretrejidas en los encuentros de los muros. La Figura 1 muestra la disposición de los adobes y del refuerzo de caña. El módulo M5 fue construido siguiendo una variante del sistema de refuerzo, con adobes de forma diferente, como se muestra en la Figura 2. Las Figuras 3 y 4 muestran detalles de la colocación del refuerzo durante la construcción de los módulos.

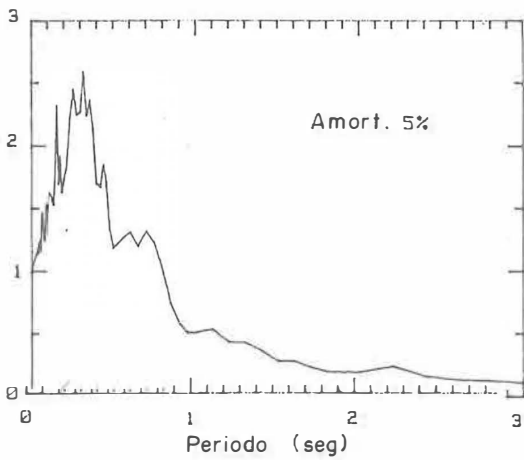
Figura 7.
Espectro de aceleraciones normalizado.

Los registros de desplazamiento y aceleración de la plataforma, medidos en las diferentes fases de los ensayos, no mostraron distorsiones en la forma de la señal. La Figura 6 muestra registros típicos de desplazamiento y aceleración de la plataforma, para un desplazamiento máximo de 80 mm. El espectro de respuesta de aceleraciones, normalizado a la máxima aceleración de la plataforma, puede apreciarse en la Figura 7.

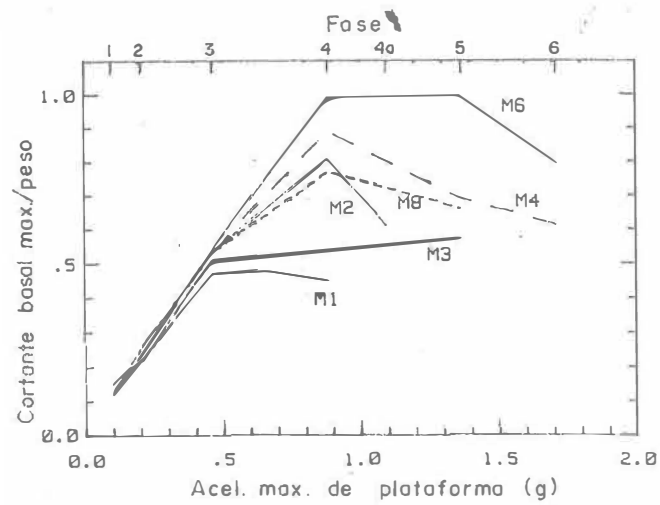
Figura 11.
Coeficientes sísmicos.

La Figura 11 muestra el coeficiente sísmico, definido como la máxima fuerza cortante en la base por unidad de peso. Hasta la fase 3, el coeficiente sísmico fue prácticamente el mismo para todos los módulos. A partir de la fase 4, aún cuando las sollicitaciones dinámicas fueron similares, los módulos con tecnología tradicional (M1, sin refuerzo y M3, reforzado) exhibieron coeficientes sísmicos menores. Esto sugiere que la rigidez de la estructura depende más de la calidad de la construcción que del refuerzo.
