**COMPORTAMIENTO SÍSMICO DE UN PÓRTICO DE  
ALBAÑILERÍA ARMADA CONSTRUIDO CON  
BLOQUES DE CONCRETO VIBRADO**

*Angel San Bartolomé  
Alejandro Muñoz  
Dante Chumpitazi*

*DI-SIC-2003-04  
Lima, febrero 2003*

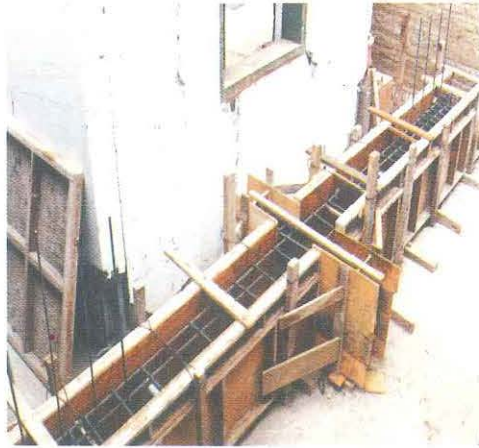
Foto 1. Encofrado de la viga de cimentación. Se aprecian las espigas.

Se construyó la viga de cimentación dejando espigas (dowells, Foto 1) que posteriormente se empalmaron 75 cm con el refuerzo vertical de las columnas, estas espigas se ubicaron en el centro de los alvéolos correspondientes a los bloques (Foto 2). Adicionalmente, la superficie superior de la cimentación fue rayada en la zona donde se ubican las columnas de albañilería.

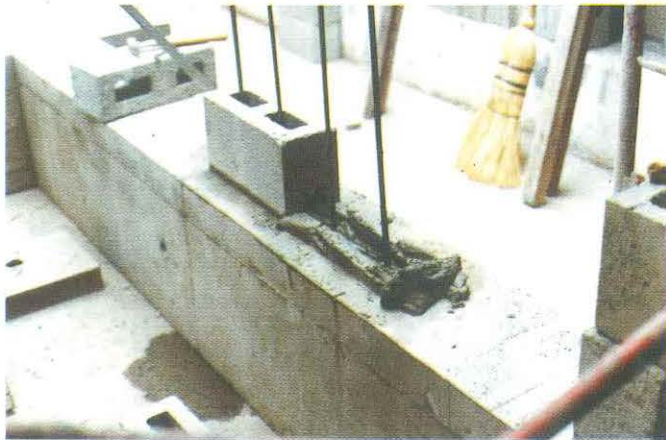
Foto 2. Asentado de la primera hilada. Nótese que el mortero sólo cubre los bordes del bloque.

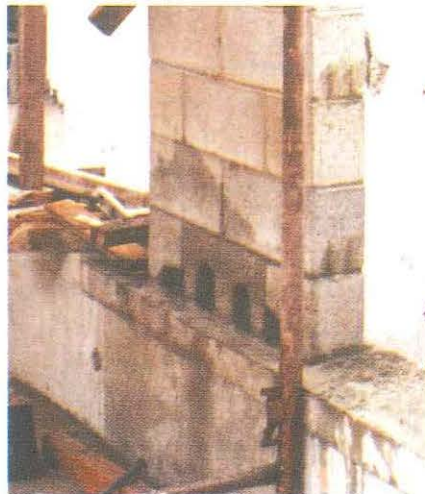
Foto 3. Registros de limpieza en la primera hilada.

Antes de asentar la primera hilada, la superficie superior de la cimentación se limpió y humedeció. Los bloques se asentaron en su estado natural (secos). Los bloques de la primera hilada fueron recortados para formar ventanas (Foto 3) que permitan la limpieza del mortero que caía a través de los alvéolos durante el asentado. El mortero de las juntas horizontales se colocó sobre los bordes longitudinales de la hilada inferior. Instantes antes de asentar al bloque, se aplicó una franja de mortero en cada borde de una de las tapas extremas, para formar de este modo la junta vertical. Todas las juntas fueron bruñadas. El proceso de asentado constó de 3 jornadas de trabajo: la construcción hasta 1.2 m de altura de las 2 columnas, la construcción de la mitad superior de ambas columnas, y la construcción de la viga.

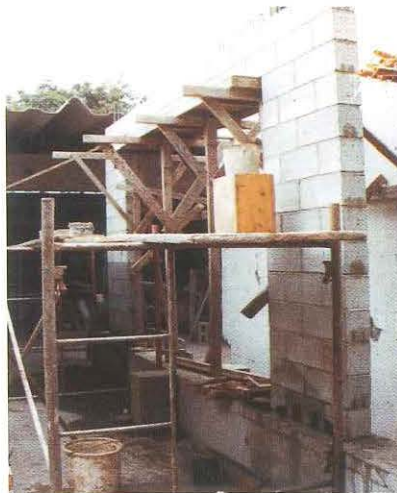
Foto 4. Pórtico antes de ser rellenado con grout.

Los registros de limpieza se sellaron empleando los retazos provenientes del bloque recortado, para luego encofrarlos con una tabla. La operación de llenado se realizó al día siguiente de terminar el asentado de la última hilada de la viga de albañilería (Foto 4). El concreto líquido se vació en dos etapas con un intervalo de espera de 30 minutos entre ellas. En la primera etapa se llenó hasta 1.4 m de altura en las dos columnas, compactando el grout en capas de aproximadamente 30 cm de altura mediante una varilla de acero lisa de 1/2" de diámetro. Luego del intervalo de espera, se rellenó la mitad superior del pórtico, empleando la técnica de compactación descrita, dejándose 10 cm libres por debajo del nivel superior de la viga de albañilería, con la finalidad de que el concreto de la losa se engrape con la viga de albañilería formando llaves de corte que permitan transmitir la carga lateral desde la losa hacia el pórtico.

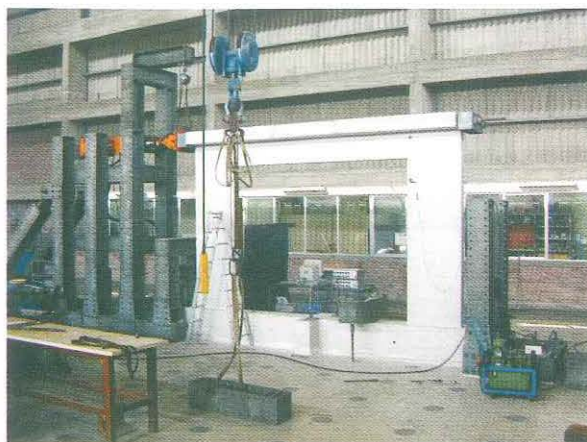
Foto 5. Vista global de los dispositivos de ensayo.

El ensayo realizado fue de carga lateral cíclica con una amplitud del desplazamiento lateral de la losa controlado en 12 fases (Tabla 1). La carga se aplicó sobre la losa del pórtico mediante un actuador dinámico fijo a un marco de reacción (Foto 5). El número de ciclos por fase fue determinado observando el gráfico carga-desplazamiento que se producía en tiempo real durante el ensayo. La velocidad de ensayo fue 4 minutos por ciclo.
