**ESTUDIO COMPARATIVO DEL COMPORTAMIENTO
SÍSMICO DE UNA VIGA DE ALBAÑILERÍA Y UNA
VIGA DE CONCRETO**

Angel San Bartolomé
Fabián Portocarrero

DI-SIC-2003-03
Lima, febrero 2003

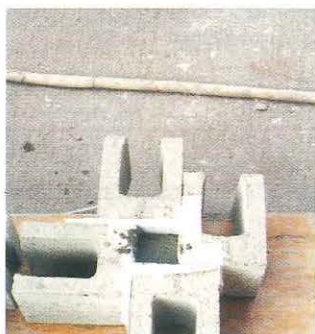
Foto 1. Moldeado del Grout

3.1. Concreto Líquido. Empleando como moldes a los bloques (Foto 1), se prepararon 4 probetas con una sección transversal de 3"x3" y una altura de 6 ". Estas probetas se ensayaron a los 28 días de edad con una velocidad de carga de 5 ton/min (Foto 2), obteniéndose $f'c = 147 \text{ kg/cm}^2$.

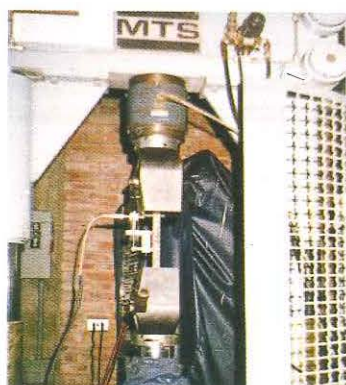
Foto 4. Tracción del Refuerzo

3.4. Acero de Refuerzo. Se realizaron ensayos de tracción (Foto 4), a una velocidad de 10 mm/min entre los cabezales de la máquina universal, en barras de 40 cm de longitud utilizadas como refuerzo por flexión en las vigas de albañilería y de concreto. Los resultados aparecen en la Tabla 1.

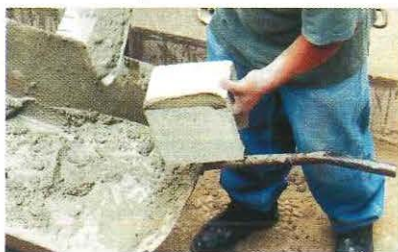
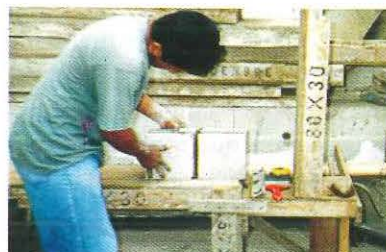
Foto 5. Construcción de la primera hilada de la viga de albañilería. Nótese la junta vertical.

Se fabricó un encofrado que sirvió de base a la viga de albañilería, luego se asentó la primera hilada compuesta por 5 bloques U (Foto 5), empleándose mortero en las juntas de espesor 1 cm. Después se colocó el primer fierro longitudinal (5/8") con todos los estribos previamente habilitados. En la segunda hilada se utilizaron bloques convencionales de tal forma que los estribos pasaban por las celdas (Foto 6). Luego se asentó la tercera hilada haciendo una abertura en los bloques donde se alojó el refuerzo longitudinal superior (Foto 7). Se esperaron dos días para el vaciado del concreto líquido, aunque en realidad este vaciado pudo hacerse al día siguiente de haberse concluido la albañilería. Este concreto se compactó con una varilla de madera, los detalles pueden apreciarse en las Fotos 5 a 9.

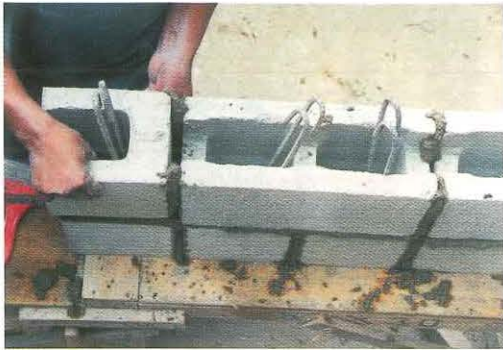
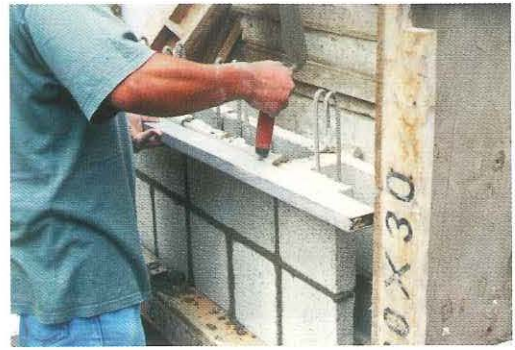
Foto 6. Construcción de la segunda hilada de la viga de albañilería. Nótese los estribos.

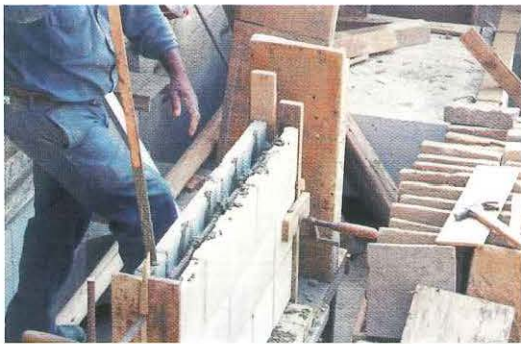
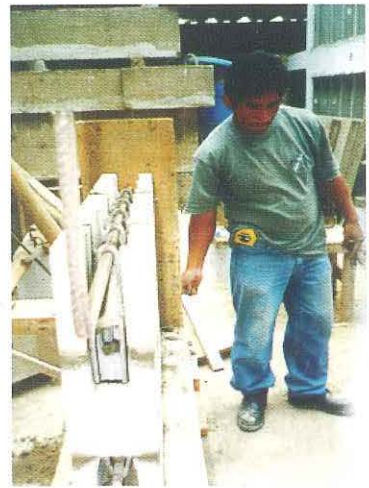
Foto 7. Construcción de la tercera hilada de la viga de albañilería. Nótese el refuerzo longitudinal

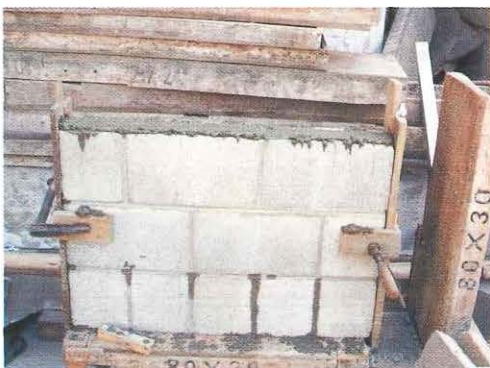
Foto 8. Vaciado del Grout en la viga De albañilería

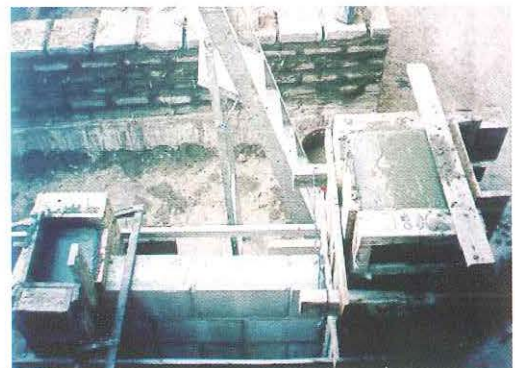
Foto 9. Construcción de la base y Corona de la viga de albañilería

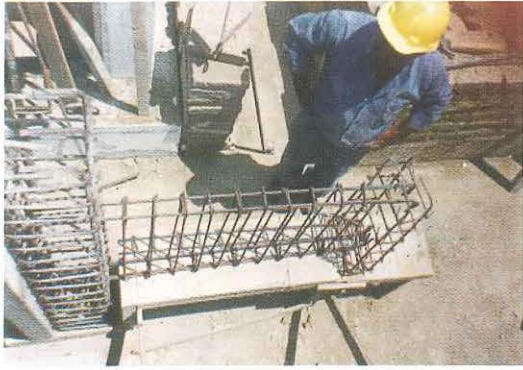
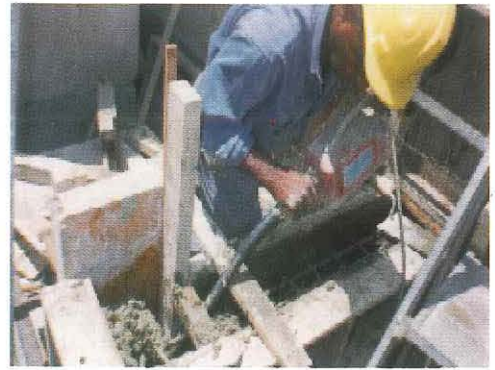
Foto 10. Construcción de la viga de concreto. Nótese el emparrillado y el vibrado del concreto.

Después de la habilitación del refuerzo (Foto 10), se encofró la base, la corona y la viga como si fuese una sola unidad, de tal modo de evitar juntas de construcción. Para la preparación del concreto se utilizó una mezcladora y para compactarlo se usó un vibrador de aguja. El desencofrado se realizó al día siguiente, y luego el concreto fue curado aplicando agua una vez al día, durante 5 días.

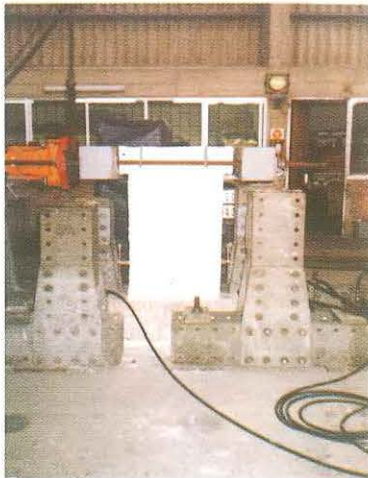
Foto 11. Dispositivos para el ensayo de carga lateral.

El ensayo de ambas vigas fue de carga lateral cíclica con desplazamiento horizontal (D en la Fig.2) controlado. Para generar la carga lateral (V) se utilizó un actuador dinámico (Foto 11), mientras que los desplazamientos fueron medidos con LVDT. Se aplicaron ciclos de carga y descarga en 12 fases (Tabla 2 y Fig.3), dándose en cada fase un número variable de ciclos (entre 2 y 3) hasta estabilizar el lazo histerético. Al final se realizó un ensayo armónico con una amplitud D = 15 mm y 2 Hertz de frecuencia.

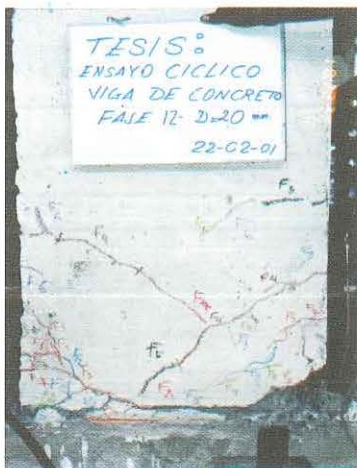
Foto 13. Patrón de fallas en la viga de concreto

7.4. Forma de Falla. Ambas vigas tuvieron una falla por flexión (Fotos 12 y 13), que en la Fase 6 (D = 5 mm) se transformó en un deslizamiento a través de la base y finalmente, los talones fallaron por flexocompresión, haciéndose más notoria la trituración en la viga de concreto (Foto 14), debido que se habían formado espacios vacíos entre las barras longitudinales puestas en paquetes de 2 varillas.

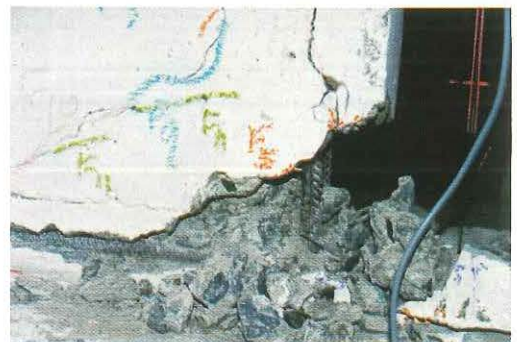
Foto 14. Trituración del talón en la viga de concreto.

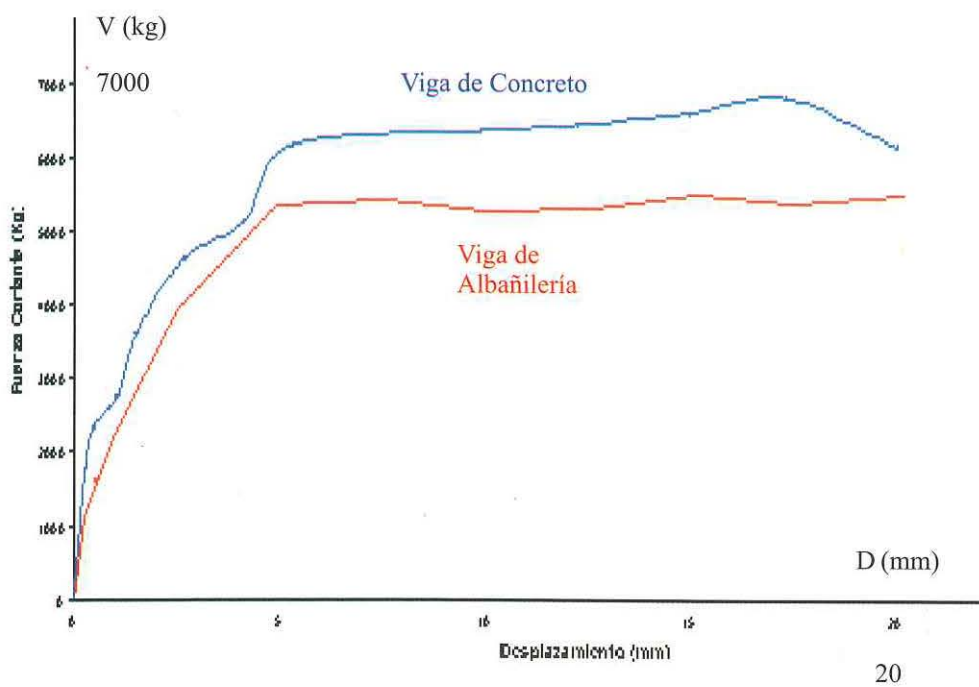
Fig. 4. Envoltente de los lazos histeréticos V-D. Rama positiva.
