**EFFECTOS DE LOS ESTRIBOS SOBRE EL
COMPORTAMIENTO A COMPRESIÓN
DE LAS COLUMNAS DE CONFINAMIENTO**

*Angel San Bartolomé
Luis Labarta*

*DI-SIC-2001-05
Lima, abril 2001*

Con el propósito de estudiar el efecto de los estribos sobre el comportamiento a compresión de los talones correspondientes a los muros de albañilería confinada, se construyeron 21 especímenes, utilizando tres tipos de estribos y dos espaciamentos, los cuales fueron ensayados sometiéndolas a carga axial de compresión.

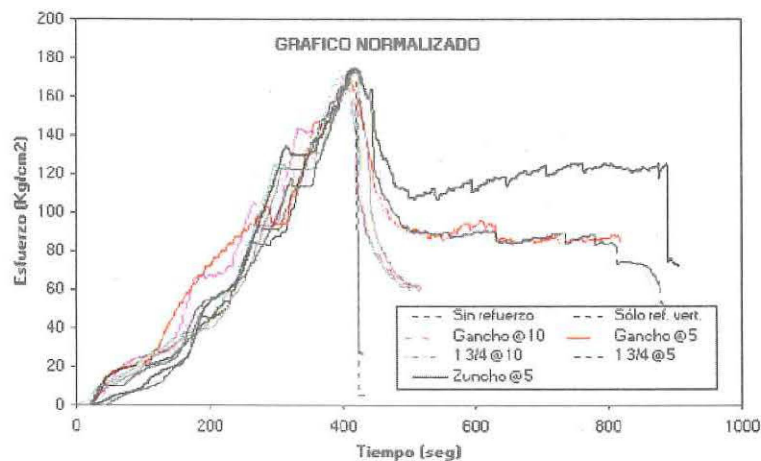
Los valores "D" de las probetas seleccionadas se resumen en el cuadro siguiente, además se presenta el gráfico normalizado esfuerzo vs. tiempo de los 7 casos estudiados.

CASO ANALIZADO	D
1) Probeta sin refuerzo	0.00
2) Probeta sólo con refuerzo vertical	0.00
3) Probeta con estribos con gancho @ 10cm	1.07
4) Probeta con estribos con gancho @ 5cm	1.97
5) Probeta con estribos de $1 \frac{3}{4}$ vueltas @ 10cm	1.07
6) Probeta con estribos de $1 \frac{3}{4}$ vueltas @ 5cm	1.85
7) Probeta con zuncho @ 5cm	2.11

- El zuncho constituyó el mejor confinamiento. Esta alternativa mostró una buena retención de la carga, no excediendo el 40% de degradación hasta momentos previos al final del ensayo. Además mostró una recuperación en la carga, la cual llegó hasta un 70% de la carga máxima. Para una caída de carga del 50% tuvo un "D" igual a 2.11, valor notoriamente mayor al alcanzado por los otros estribos.

- Los estribos separados a 10 cm tuvieron una degradación rápida de resistencia, observándose para una degradación del 50% un 'D' extremadamente menor (1.07) respecto a los otros casos.

- En cuanto a los estribos separados a 5 cm, se observó un mejor comportamiento. Aunque no se notó una recuperación notoria de la carga, esta se mantuvo constante al 50% de la carga máxima hasta momentos antes de finalizar el ensayo, en que ya mostró una caída pronunciada. Los valores "D" fueron 1.97 para el caso estribo con gancho y 1.85 para el caso estribo con $1\frac{3}{4}$ de vuelta.

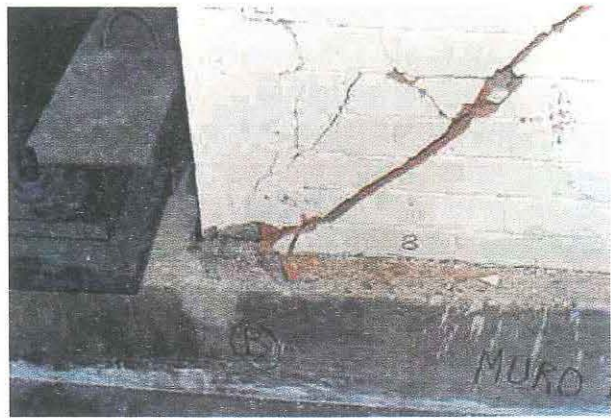
Foto 2. Estribos tipo zuncho, con $1\frac{3}{4}$ de vuelta y con gancho.

El acero de refuerzo utilizado tuvo un escalón de fluencia definido, empleándose para el refuerzo vertical 4 varillas de acero corrugado de 3/8" de diámetro y para los estribos acero liso de 6 mm de diámetro. Se utilizó 3 tipos de estribos (Foto 2): estribos con un gancho de 7.5 cm de longitud a 135°, estribos con 1¾ vueltas y estribos en espiral (zuncho); y dos espaciamientos: 5 cm y 10 cm. Los especímenes tuvieron un recubrimiento de 1 pulgada.

Se analizaron 7 casos, a una razón de 3 especímenes por caso, lo cual hace un total de 21 especímenes. Los casos analizados se presentan a continuación (ver Fotos 2 y 3):

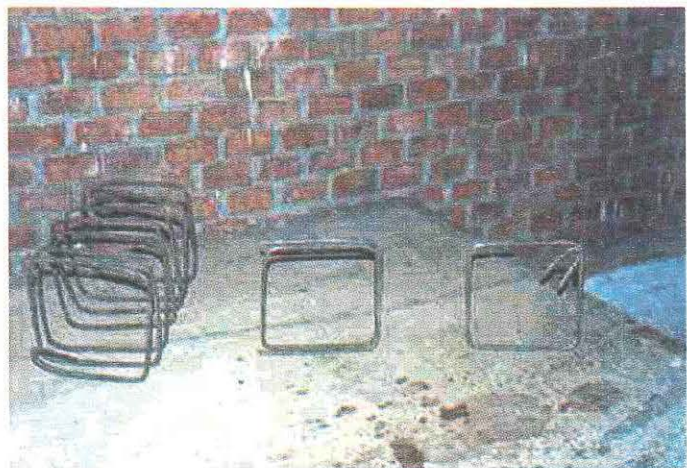
Foto 3. Refuerzo vertical y transversal utilizado en los casos 4, 6 y 7.

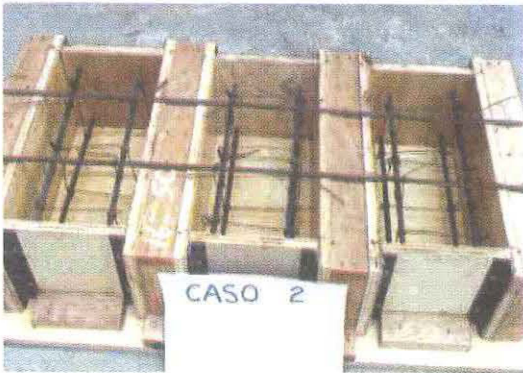
Foto 4. Molde de los especímenes

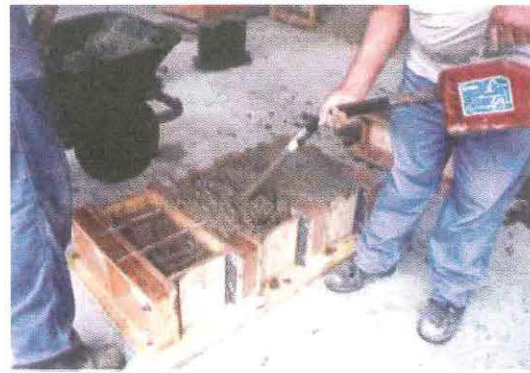
Foto 5. Vaciado y vibrado del concreto

El concreto se elaboró en una mezcladora, tomándose testigos para el control de calidad. El concreto fue vibrado para evitar la formación de cangrejas (Foto 5). Al día siguiente, se procedió a desencofrar; posteriormente, los especímenes fueron curados durante 7 días cubriéndolos con sacos de yute húmedos (Foto 6).

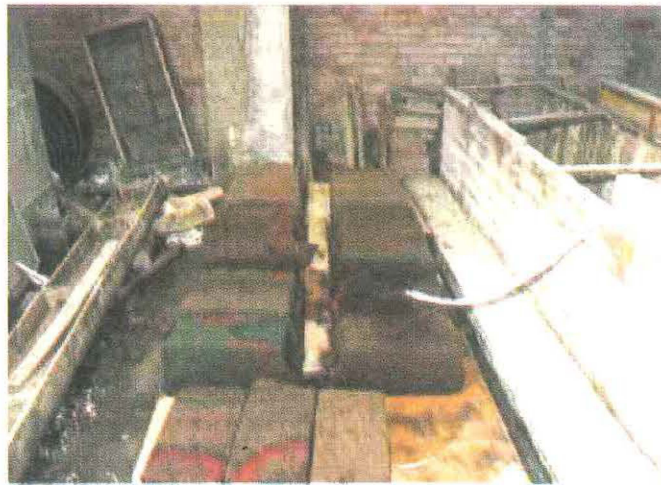
Foto 6. Curado con sacos de yute húmedo sobre los especímenes.

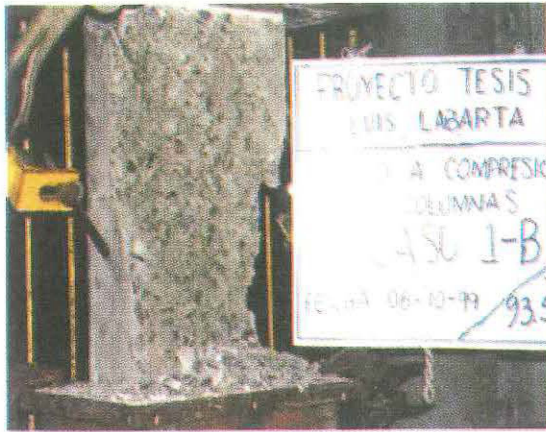
Foto 8. Estado final del espécimen no reforzado (caso 1).

El comportamiento de los especímenes estuvo dentro de lo esperado, observándose una falla explosiva en los casos 1 (Foto 8) y 2, especímenes que no tuvieron confinamiento transversal, y una falla relativamente dúctil en el resto de casos (Fotos 9, 10 y 11).

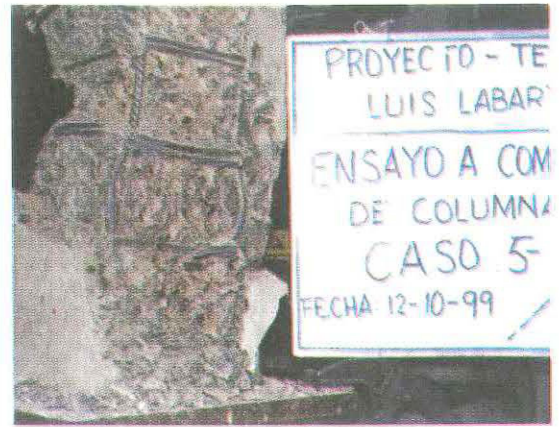
Foto 9. Estado final del espécimen con estribos 1 3/4 vuelta @ 10 cm.

Debido a que se sobre esforzó a los especímenes, llegándose a detener el ensayo cuando se produjo una caída de resistencia del 70%, se pudo observar un notorio pandeo tanto del espécimen como del refuerzo vertical, mostrándose más pronunciado en el refuerzo vertical de las probetas con estribos espaciados a 10 cm (ver Fotos 9, 10 y 11).
