Edificios peruanos con muros de concreto de ductilidad limitada

- **DESEMPEÑO SISMORRESISTENTE DE EDIFICIOS DE MUROS DE DUCTILIDAD LIMITADA**

DI-SIC-2010-07

Por: Alejandro Muñoz¹, Raúl Delgado², Catalina Peña³

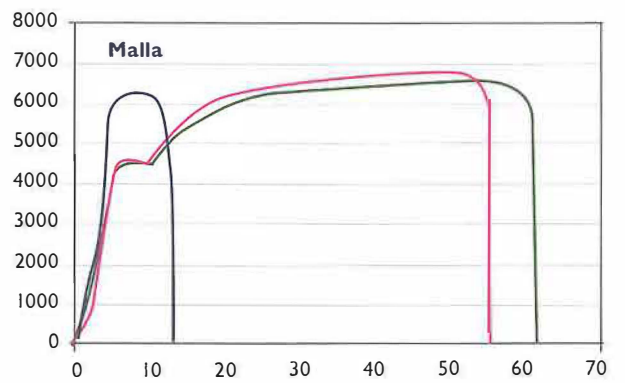
Figura 2. Diagrama Esfuerzo Deformación. Acero de refuerzo.

Comúnmente se emplea concreto premezclado con un revenimiento (Slump) mayor a 6" que requieren aditivos súper plastificantes tipo F o G. La resistencia nominal $f'c$ es de 175 kg/cm², valor que en obra suele incrementarse hasta en 30%. Para el refuerzo, por lo general se emplean mallas electrosoldadas de escasa o nula ductilidad con un esfuerzo de fluencia equivalente de 5,000 kg/cm². **(Figura 2)**

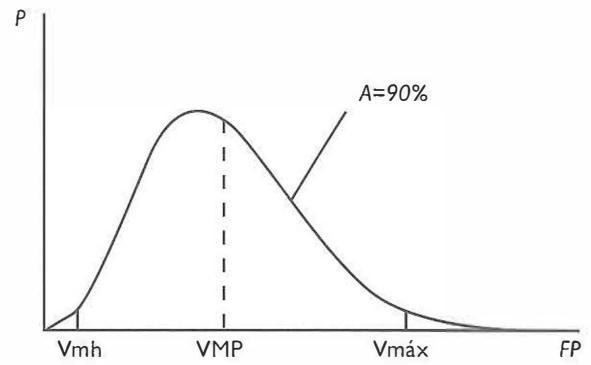
Figura 5. Función Asumida para la Distribución de daños.

Para la distribución de daños, se usó la función Beta por su sencillez y adaptabilidad a la información obtenida del grupo de expertos. Se asumió que la estimación del daño medio probable (VMP) corresponde al valor medio de la distribución Beta y que el 90% de probabilidad de ocurrencia del daño está entre los valores extremos Vmáx y Vmin (Figura 5).

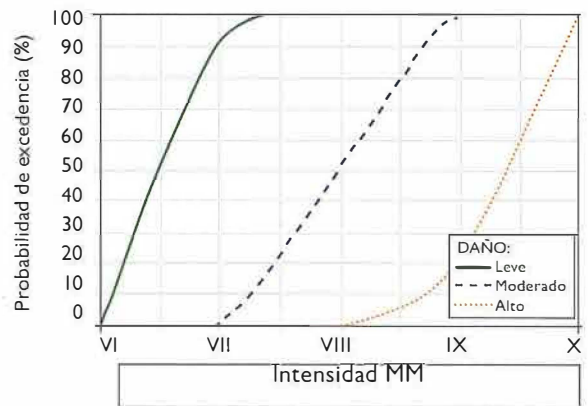
Figura 7. Curvas de Fragilidad para EMDL de 7 pisos.

Como resultado de este trabajo se obtuvieron las curvas de fragilidad (Figura 6 y Figura 7) y las matrices de probabilidad de daño (Tabla 3) correspondientes los EMDL de 5 y 7 pisos.

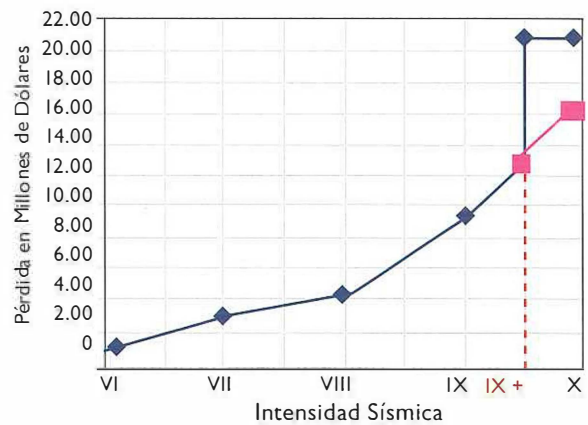
Figura 8. Pérdida probable para diferentes escenarios de Sismicidad. 50 EMDL - 5 pisos.

Usando las curvas de fragilidad o las matrices de daño, las perdidas se pueden estimar como el producto del factor de daño medio por el costo total. La Figura 8 muestra la pérdida para un complejo de 64 EMDL de 5 pisos de 70,000m² de área construida a un costo total de US \$ 21'000,000 (US \$ 300/m²). Para una intensidad de IX+ los edificios tendrían un daño irreparable (FDM > 60%), por lo que el monto de las pérdidas a partir de esta intensidad correspondería al costo total.

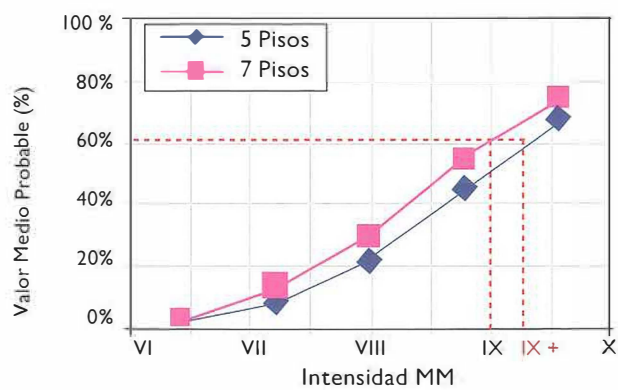
Figura 9. Relación IMM - VMP del daño para EMDL de 5 pisos y 7 pisos.

Usando las curvas y matrices de daño se obtuvo para cada EMDL una relación directa entre la intensidad y el valor medio probable del daño (Figura 9).

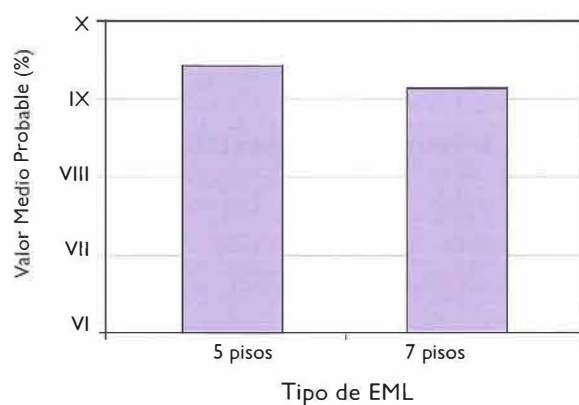
Figura 10. Intensidad asociada al daño irreparable para los EMDL de 5 y 7 pisos

Se suele considerar que una edificación es irreparable cuando el daño excede el 60% (ATC 21, 2001). Usando la relación 'intensidad - valor medio probable' encontrada para los dos EMDL se obtuvieron las intensidades de daño irreparable mostradas en la Figura 10.

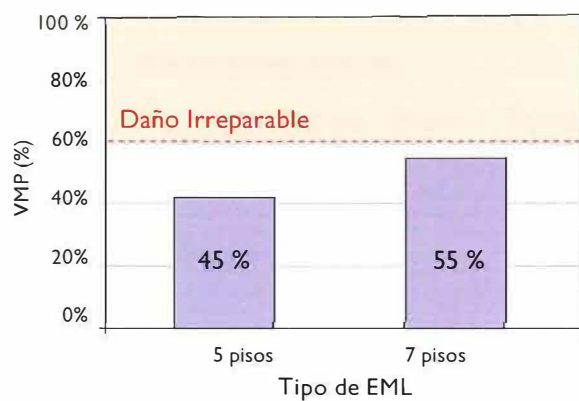
Figura 11. Figura 13: Daño que sufrirían los EMDL en un sismo raro

En la costa peruana los sismos raros (500 años de periodo de retorno) tienen asociada una aceleración pico de 0.4g y una intensidad de IX MM. (Alva, 1993). Usando las matrices de daño se obtienen los valores del daño medio que sufrirían los EMDL ante sismos raros (**Figura 11**). Como se observa, los resultados sugieren que el daño medio sería menor al 60%, y por tanto, los EMDL podrían ser reparados en estos eventos severos.

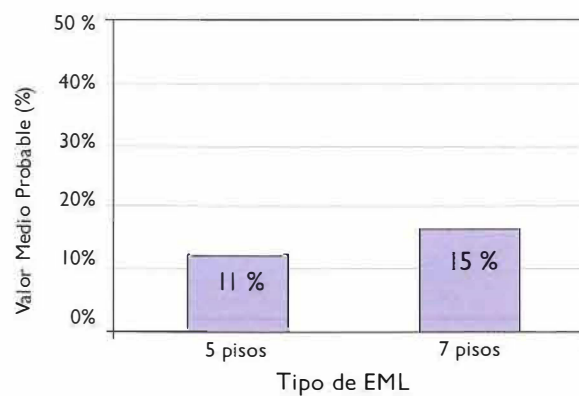
Figura 12. Daño que sufrirían los EMDL en un sismo frecuente

En la costa peruana los sismos frecuentes (50 años de periodo de retorno) tienen asociada una aceleración pico de 0.25g y una intensidad de VII MM. (Alva, 1993). Los resultados (**Figura 12**) muestran que ante un evento frecuente ambos EMDL tendrían un daño moderado.

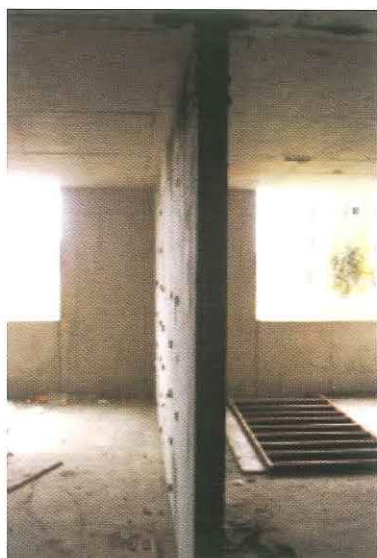
Foto 1. Vista de un muro

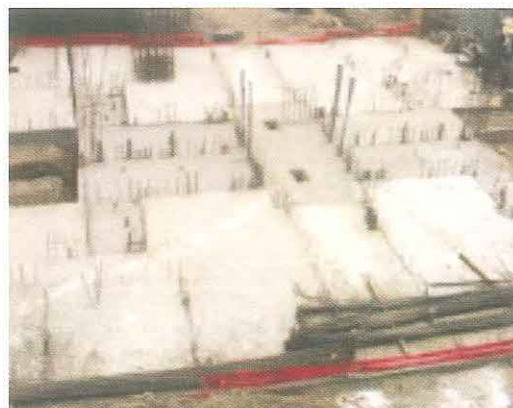
Foto 2. Vista Platea de Cimentación

Los EMDL se apoyan sobre plateas superficiales de 20cm a 25cm de espesor, construidas sobre rellenos controlados de ingeniería. La platea cuenta con dientes de cimentación para confinar el relleno, con dimensiones que varían desde 25cm x 65cm hasta 35cm x 150cm. **(Foto 2)**. La platea sirve además como contrapiso en el primer nivel.

Para el refuerzo de las plateas de cimentación se emplean dos mallas (superior e inferior) y bastones de acero corrugado ubicados en la capa inferior, bajo los muros. La malla superior tiene una cuantía entre 3.30cm²/ml y 6.40cm²/ml y la inferior cuenta con una cuantía entre 1.68 cm²/ml y 6.40 cm²/ml. Los bastones son de 8mm de diámetro con longitudes alrededor de 1.30m y una cuantía entre 2 cm²/ml a 2.5cm²/ml.

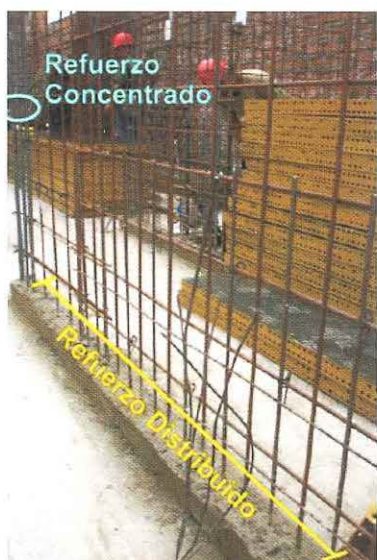
Foto 3. Refuerzo Distribuido y concentración en los muros

Los muros tienen espesores de 10cm a 12cm y están armados generalmente con una malla electrosoldada centrada como refuerzo distribuido. **(Foto 3)**

Como refuerzo concentrado en los extremos se emplean varillas de acero corrugado que no se confinan por estribos. El refuerzo vertical concentrado se "amarra" al refuerzo distribuido con ganchos que se traslapan al refuerzo longitudinal y terminan en un doblado de 5cm a 9cm.

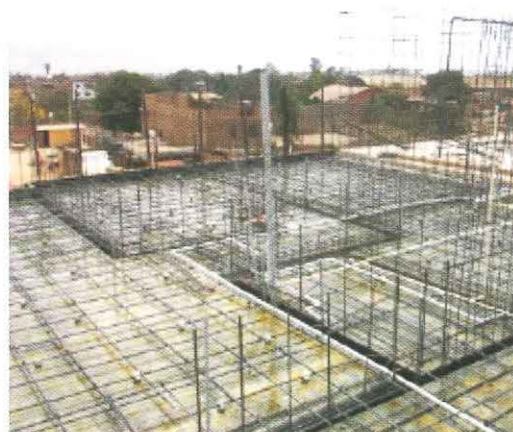
Foto 4. Vista de Losa de Techo

Los sistemas de techado son generalmente losas macizas de 10cm y 12cm o aligerados que actúan como diafragmas rígidos. **(Foto 4)**

El refuerzo de las losas macizas consta de una malla centrada para las losas de 10cm y de dos mallas (superior e inferior) para losas de mayores espesores (12cm o más). Se emplean bastones positivos y negativos de acero corrugado. En las losas de 10cm, la cuantía de las mallas es de aproximadamente 2.00cm²/ml. En las losas de mayores espesores, la malla superior tiene una cuantía entre 0.94cm²/ml y 2.51cm²/ml y la inferior una cuantía entre 1.62cm²/ml y 2.85 cm²/ml.

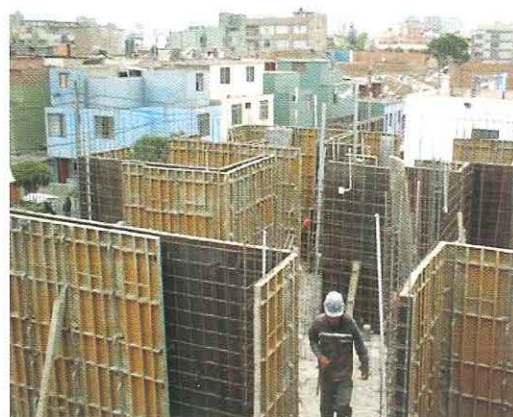
Foto 5. Encofrados Metálicos

Para la construcción de muros y losas se usan encofrados metálicos ligeros modulares que en algunos casos permiten el llenado de muros y losas en un solo vaciado. **(Foto 5)**
