TIPOLOGÍAS Y EDIFICIOS

LA EFICIENCIA DE LA MATERIALIDAD

Estructura y construcción de edificios brutalistas en Lima, 1965-1980

Esteban Murdoch Quijandría

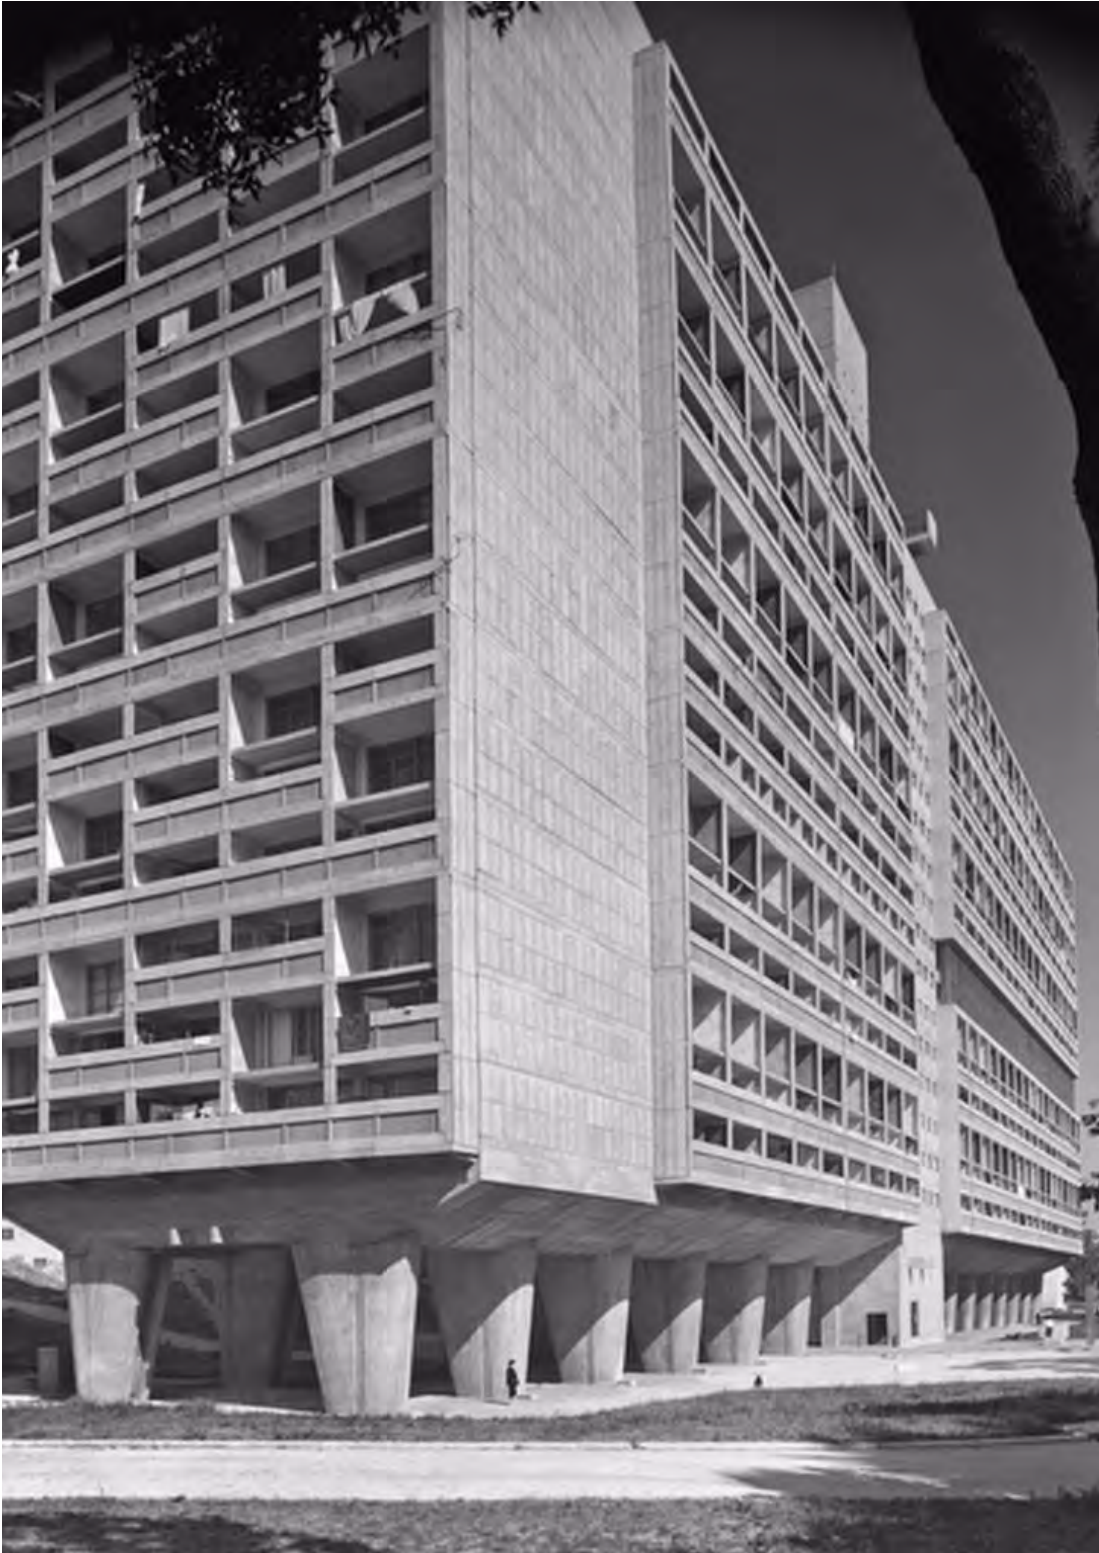
FIGURA 1

Unidad de Habitación de Marsella, Le Corbusier, 1952. La repetición formal de elementos estructurales y cerramientos de concreto evidencian la reutilización de encofrados modulares reutilizados al momento de la construcción. Fuente: Librería digital Artstor.

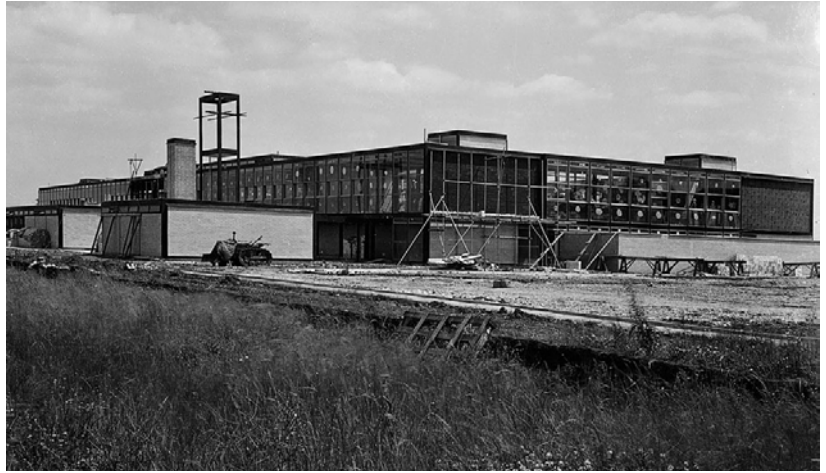
FIGURA 2

Escuela Hunstanton, Peter y Alison Smithson, 1953. Se aprecia la repetición modular de estructuras de acero con cerramientos de ladrillo expuesto y vidrio translúcido. Fotografía: Nigel Henderson. Fuente: Archivo digital Tate.

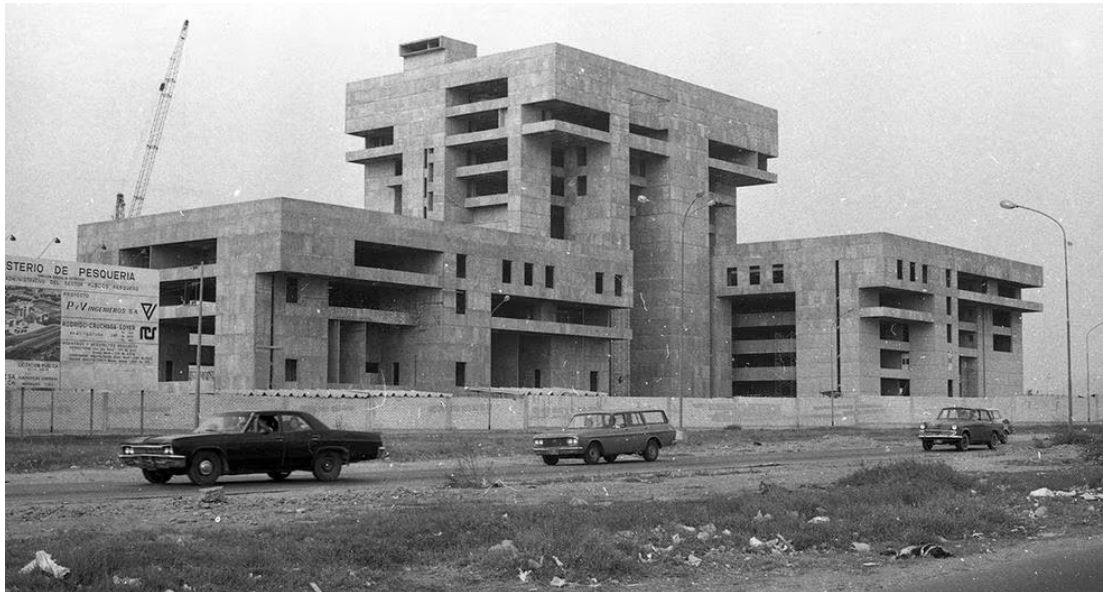
FIGURA 4

El antiguo Ministerio de Pesquería en «casco», 1974. La complejidad formal y la variedad entre las plantas del edificio revela que la eficiencia de los procesos constructivos no fue prioridad durante el proceso de diseño. Fotografía: Archivo Histórico, Grupo El Comercio.

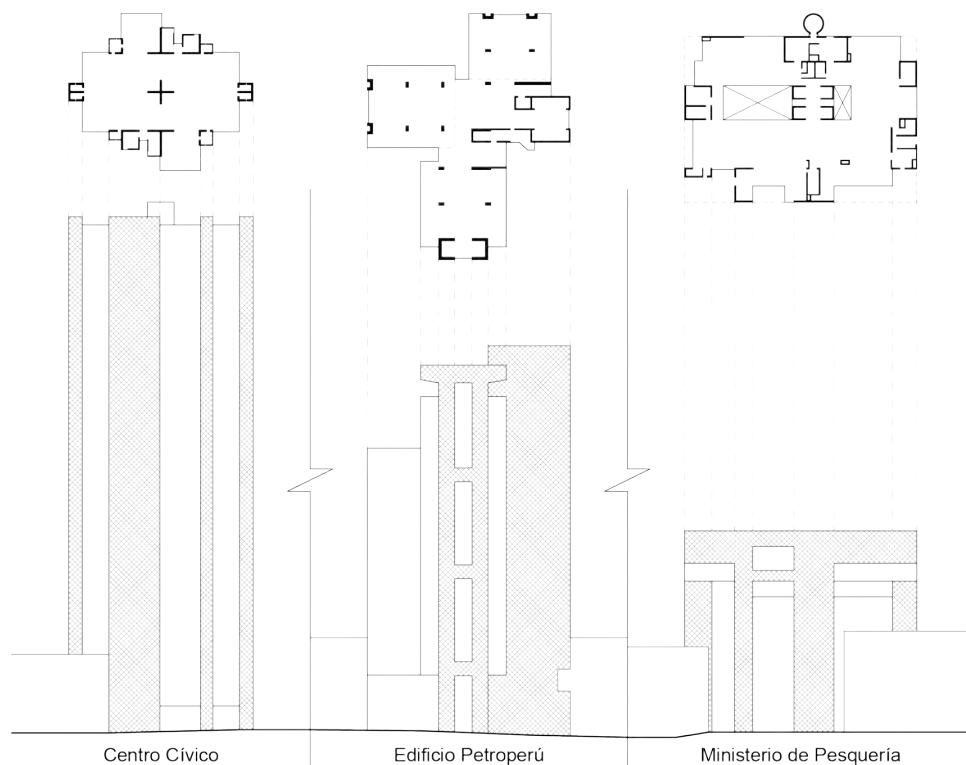
**FIGURA 5**

Diagrama de estructuras en planta e imagen de concreto en elevación. Los tres edificios aprovechan los elementos estructurales para configurar el lenguaje formal de sus fachadas. Elaboración: Esteban Murdoch, 2020.

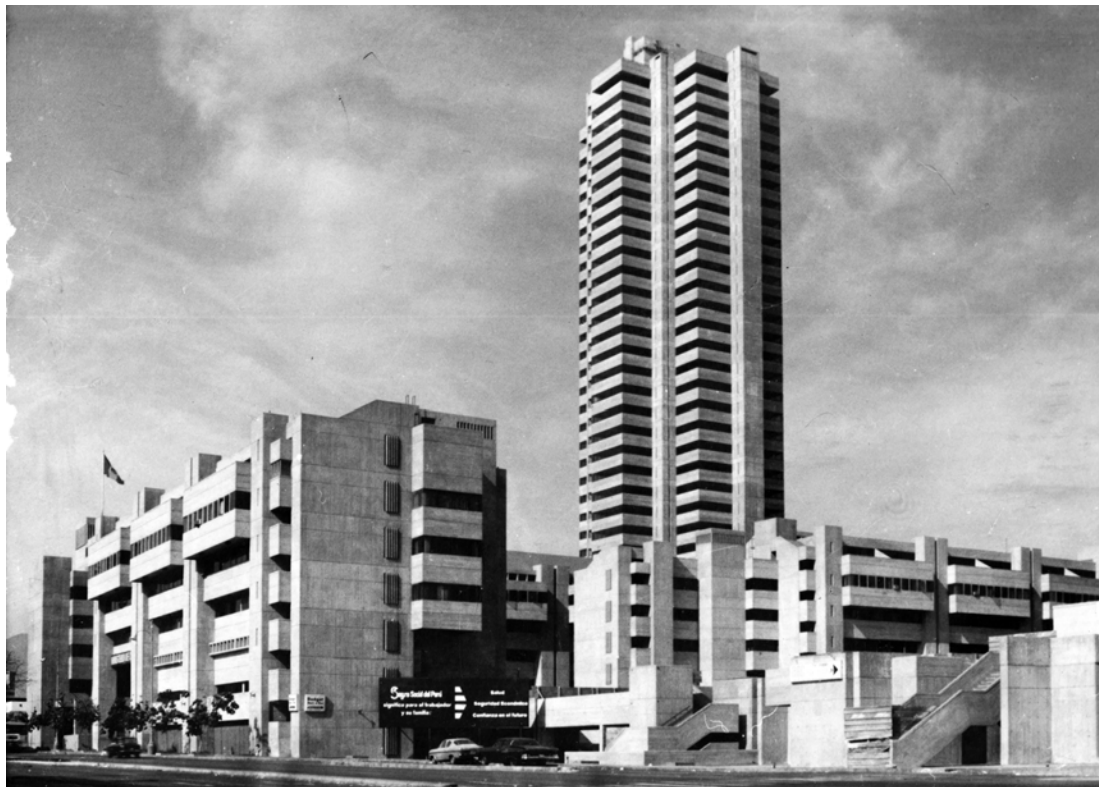
FIGURA 7

Centro Cívico de Lima, 1975. El lenguaje formal está dado por los elementos estructurales. El concreto es, al mismo tiempo, el soporte y la expresión del edificio. Fotografía: Colección José García Bryce, Archivo de Arquitectura PUCP.

La torre del Centro Cívico presenta una estructura de muros de concreto en dos direcciones, distribuidos simétricamente de manera que el centro de masa coincide con el centro de rigidez y se reduce al mínimo la torsión en planta. Para ello, es importante la orientación de muros en

son los responsables de dotar de rigidez al edificio y, al mismo tiempo, darle su imagen brutalista, sin estar sobredimensionados. Por el contrario, según los resultados del FEMA²⁴, la torre del Centro Cívico, que cuenta con una buena concepción estructural, podría requerir una evaluación detallada y un proceso de retrocapacitación.

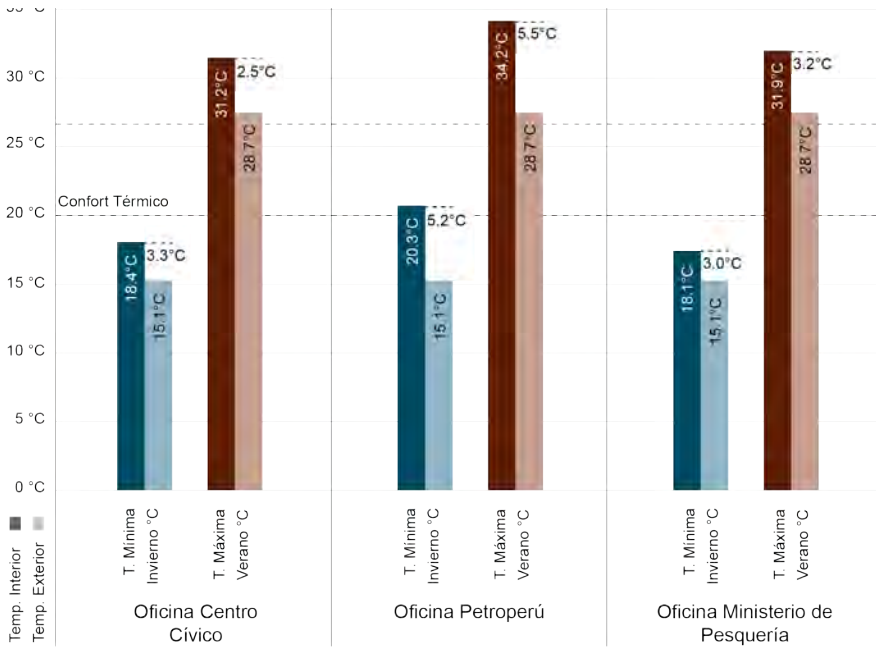
FIGURA 9

Temperaturas máximas y mínimas en oficinas del Centro Cívico, Petroperú y Ministerio de Pesquería, 2020. A pesar del clima templado de Lima, los edificios necesitan sistemas de acondicionamiento para asegurar el confort térmico al interior de sus oficinas. Elaboración: Esteban Murdoch, 2020, con la herramienta Design Builder.

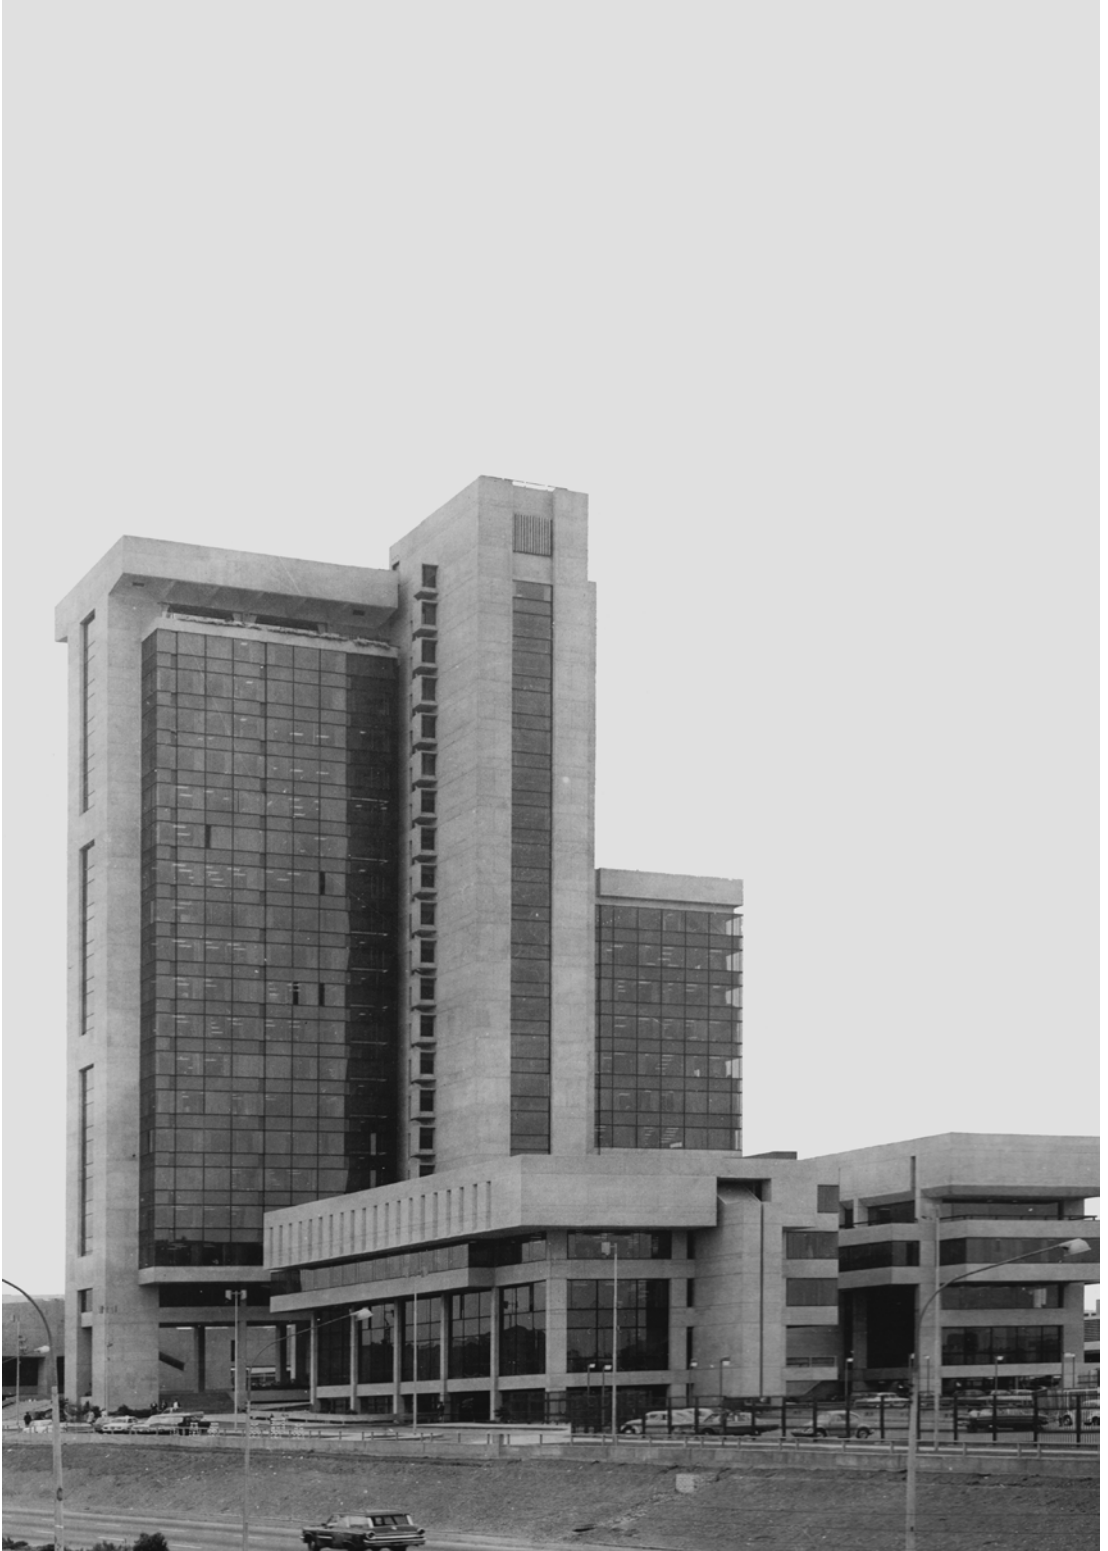
FIGURA 10

Edificio de Petroperú, 1973. Se identifica la orientación del muro cortina hacia el este y el oeste. Ambas orientaciones resultan desfavorables por la alta radiación a la que se exponen. Fuente: *Catálogo Arquitectura Movimiento Moderno Perú* (Universidad de Lima 2015).

A partir del análisis bioclimático, se comprueba que en los casos de estudio no existió una conciencia referida a la eficiencia energética. A pesar de que el Centro Cívico cuenta con espacios que funcionan correctamente hacia el norte, los orientados hacia el este y oeste suponen una gran deficiencia. Igualmente, el antiguo Ministerio de Pesquería, con espacios sombreados gracias al voladizo superior, tiene grandes deficiencias. Por último, el edificio de Petroperú experimenta un funcionamiento deficiente en todos sus frentes debido a la orientación parcial este-oeste de sus fachadas vidriadas (Figura 10).
