Estudio Experimental de una Técnica de Reforzamiento para Edificaciones Existentes con Problemas de Columna Corta

PUBLICACION DI-SIC-99-01
Lima, Junio 1999

-PROYECTO DE INVESTIGACIÓN SENCICO-PUCP-

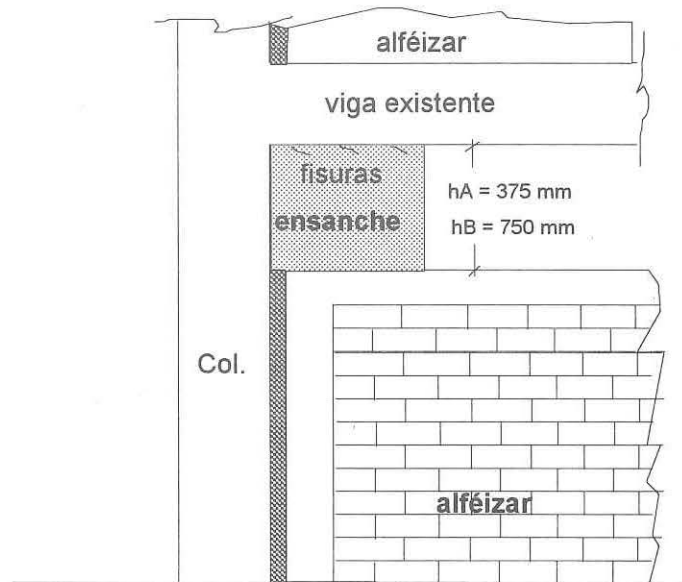
Fig. 18

Módulo Reforzado.
Fase 5. Fisuras en el ensanche.

En la Tabla 12, se presenta las aceleraciones máximas (A1 @ A6), así como las distorsiones angulares en el primer piso del eje A: $\gamma = \Delta / h$, donde "h" es la altura que existe entre el extremo superior del parapeto y el borde inferior de la viga (ver la Fig.18).

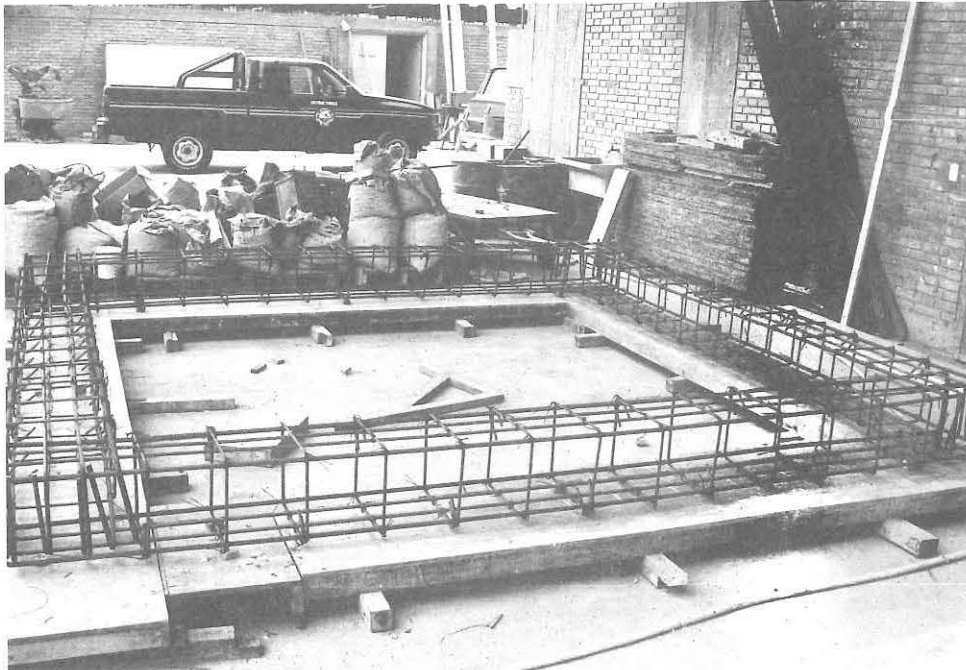
Fotos 5 (superior) y 6 (inferior)

Refuerzo y encofrado del anillo de cimentación (foto 5) y encofrado de las columnas del primer piso (Foto 6).

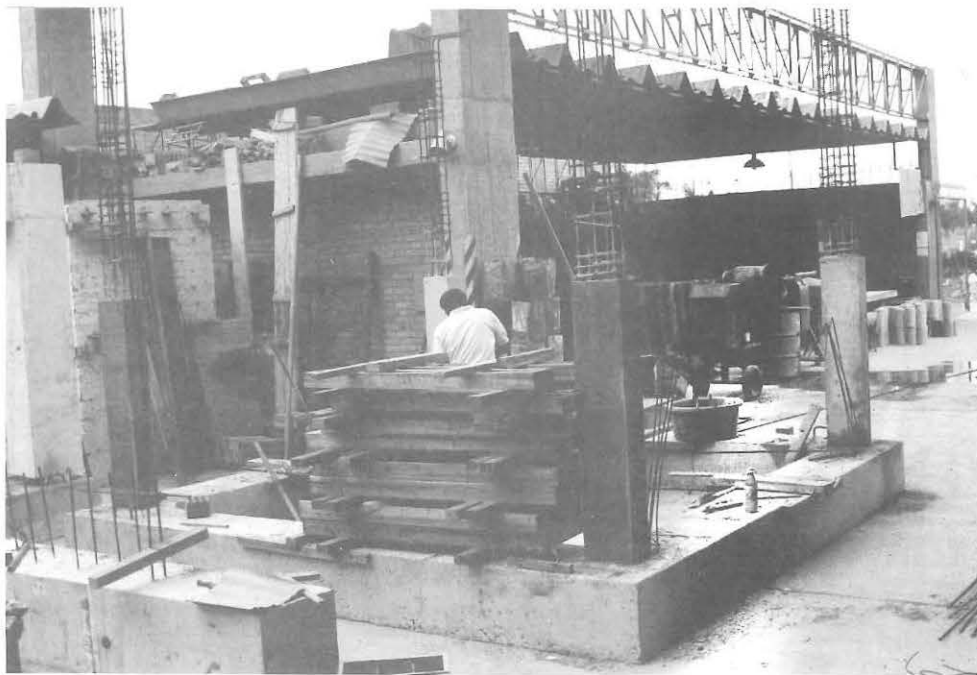
Fotos 7 (superior) y 8 (inferior)

Desencofrado de las columnas del primer piso (Foto 7) y encofrado de los elementos del primer nivel (Foto 8).

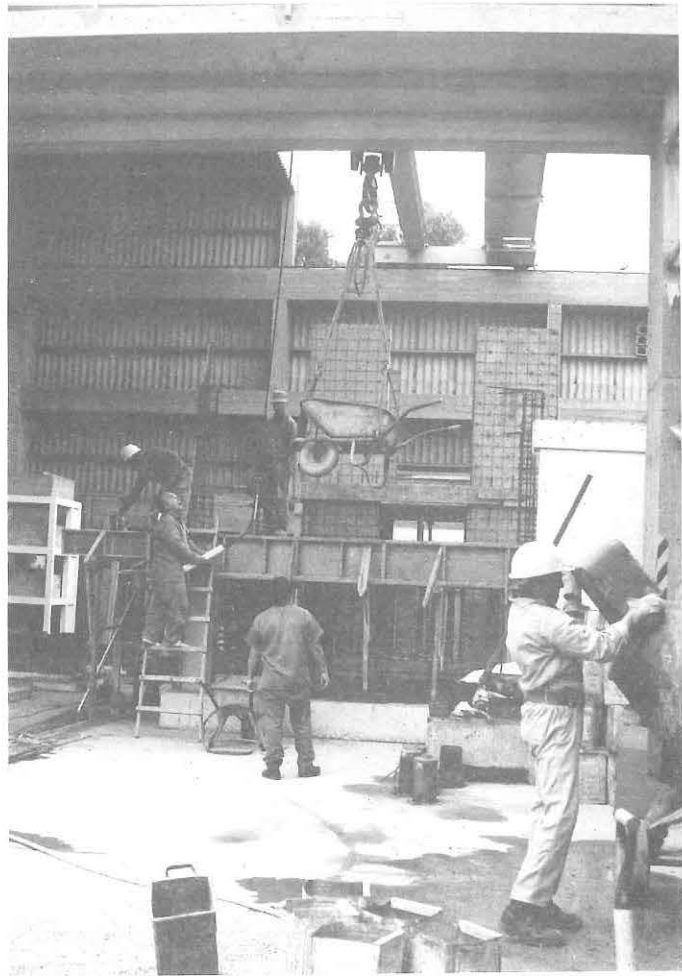
Fotos 9 (sup.) y 10 (inf.)

Vaciado de la losa aligerada y vigas del primer nivel (Foto 9) y desencofrado de los elementos del primer nivel (Foto 10).

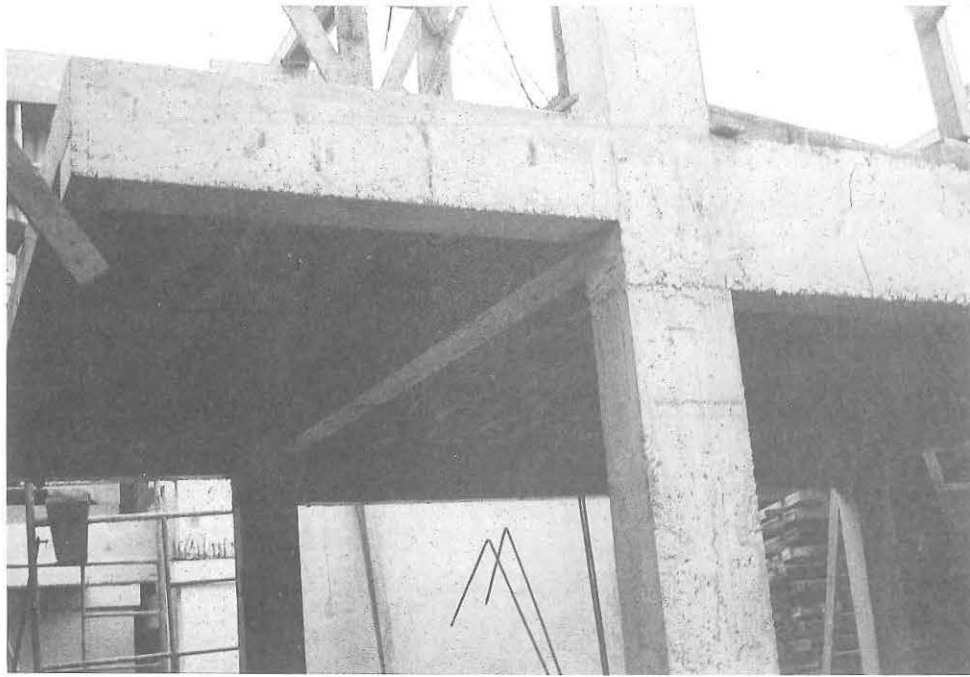
Fotos 11 (sup.) y 12 (inf.)

Conexión voladizo-vigas-
columnas-aligerado (Foto 11)
y refuerzo de una de las
columnas del segundo piso
(Foto 12).

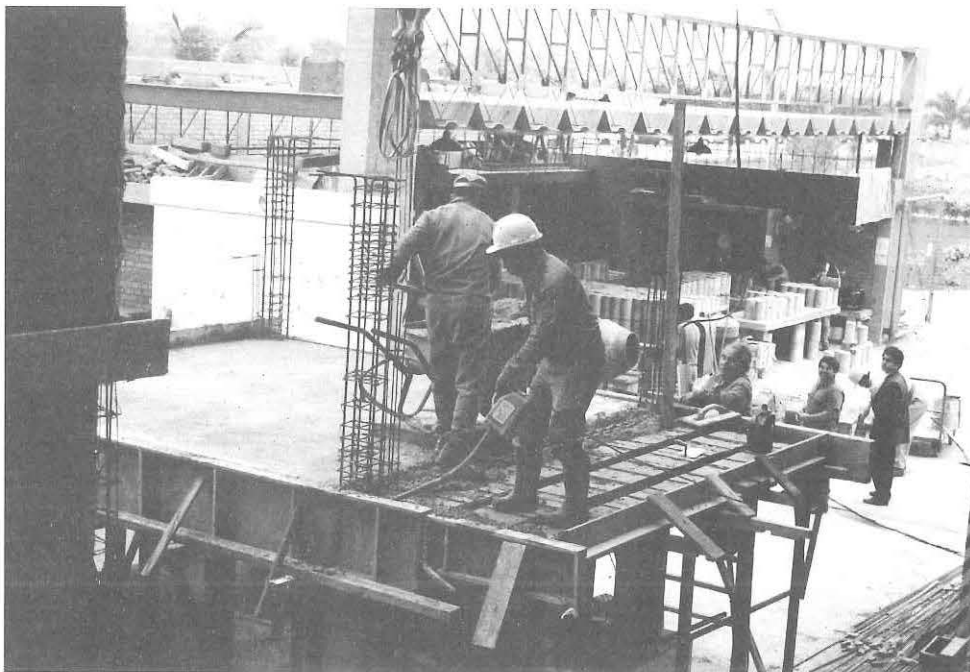
Fotos 15 (superior) y 16 (inferior)

Conexión del refuerzo viga-columna en un nudo del segundo nivel (Foto 15) y vibrado del concreto en la losa aligerada del primer nivel (Foto 16).

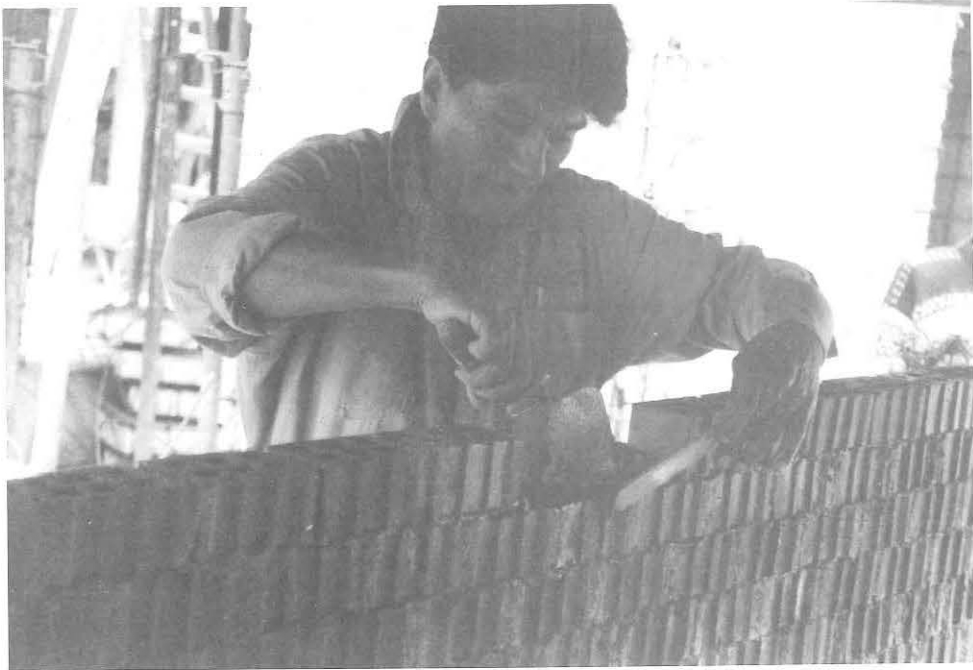
Fotos 17 (sup.) y 18 (inf.)

Asentado del ladrillo recortado en uno de los alféizares (Foto 17) y refuerzo de una columna de arriostre del alféizar (Foto 18).

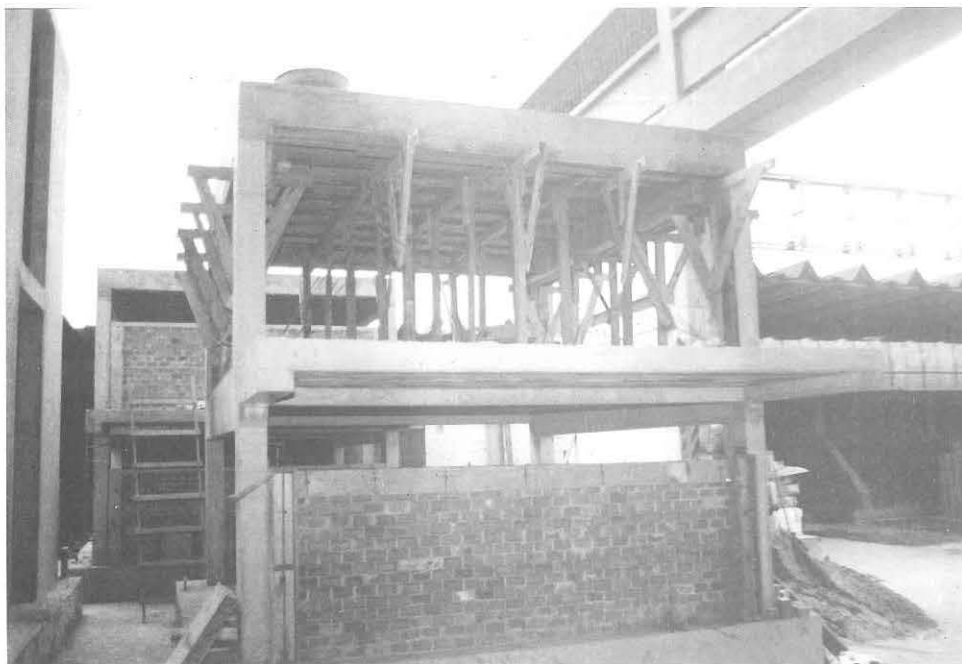
Fotos 21 (sup.) y 22 (inf.)

Encofrado de las columnas y solera del alféizar del primer piso (Foto 21) y alféizar del segundo piso (Foto 22).

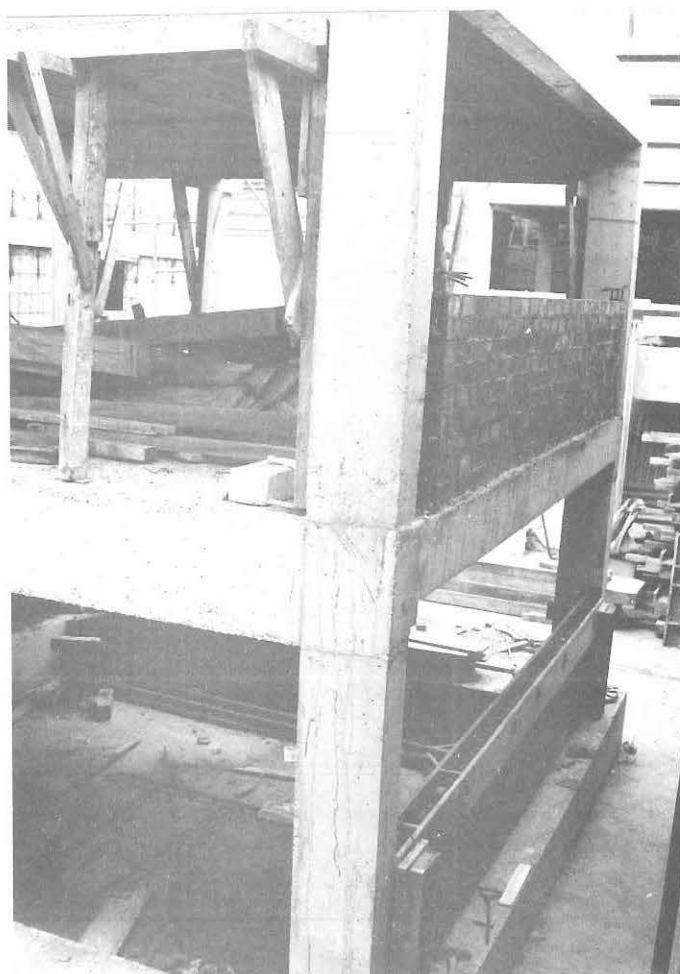
Fotos 23 (sup.) y 24 (inf.)

Huelgo de 5 mm dejado
entre las columnas del
alféizar y las columnas
del pórtico principal.

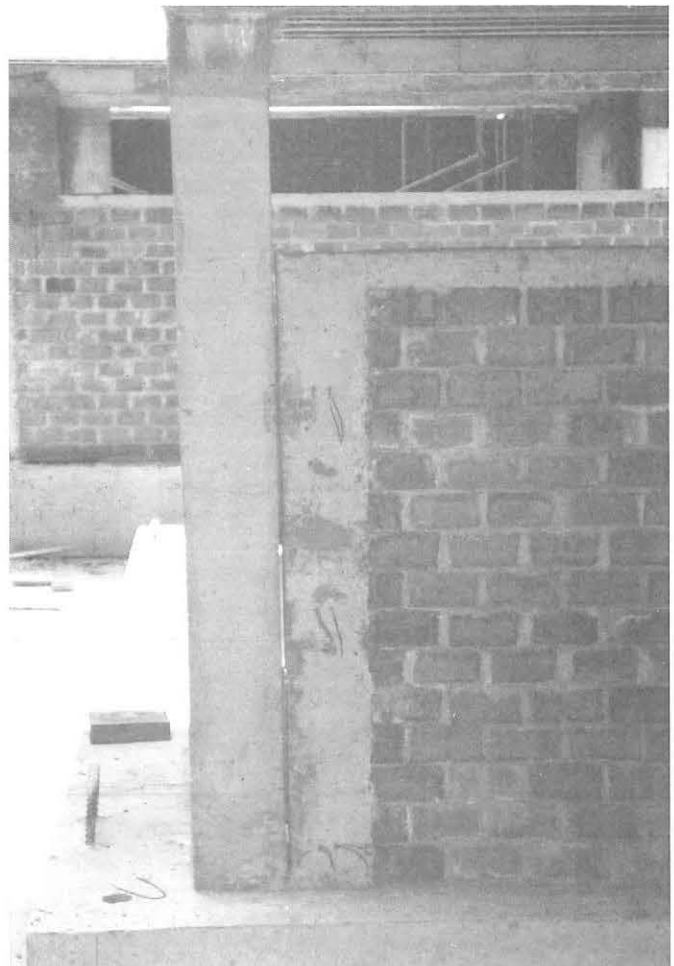
Fotos 25 (sup.) y 26 (inf.)

Tecnopor en la junta
entre el alféizar y la
estructura principal,
se nota además las
bases de un LVDT.

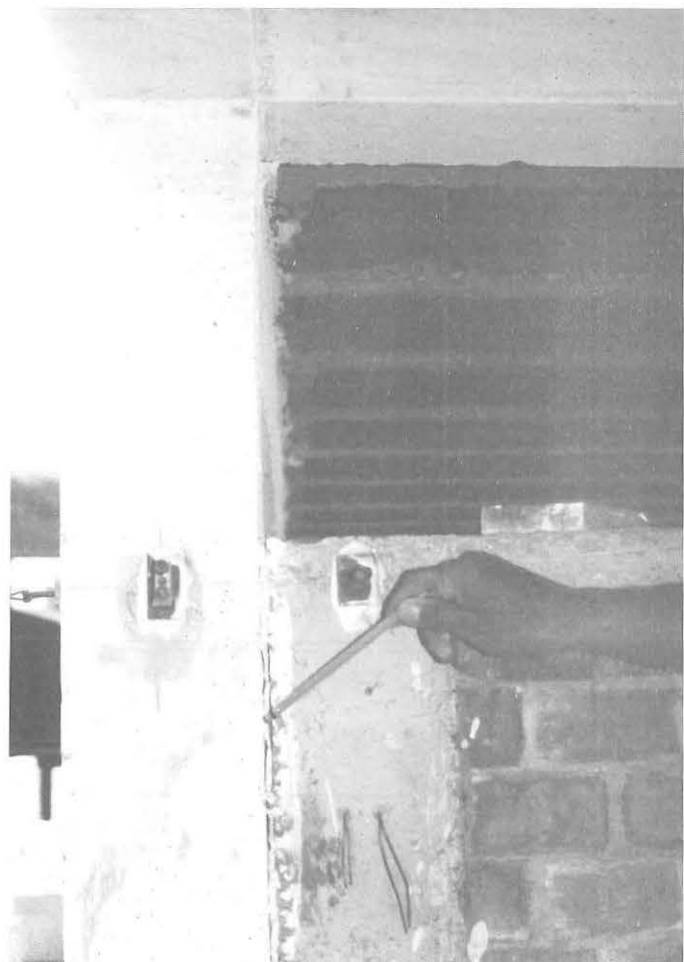
Fotos 27 (sup.) y 28 (inf.)

Módulo terminado de construir (Foto 27) y bloques del aligerado removidos para disminuir el peso (Foto 28).

Una vez removido los bloques de arcilla de los dos aligerados (Foto 28), y reducido el peso de los dispositivos de izaje (de 2.7 a 1.5 ton) el peso de cada módulo (excluyendo el peso del anillo de cimentación) fue: 9.37 ton para el módulo patrón y 9.57 ton para el módulo reforzado.

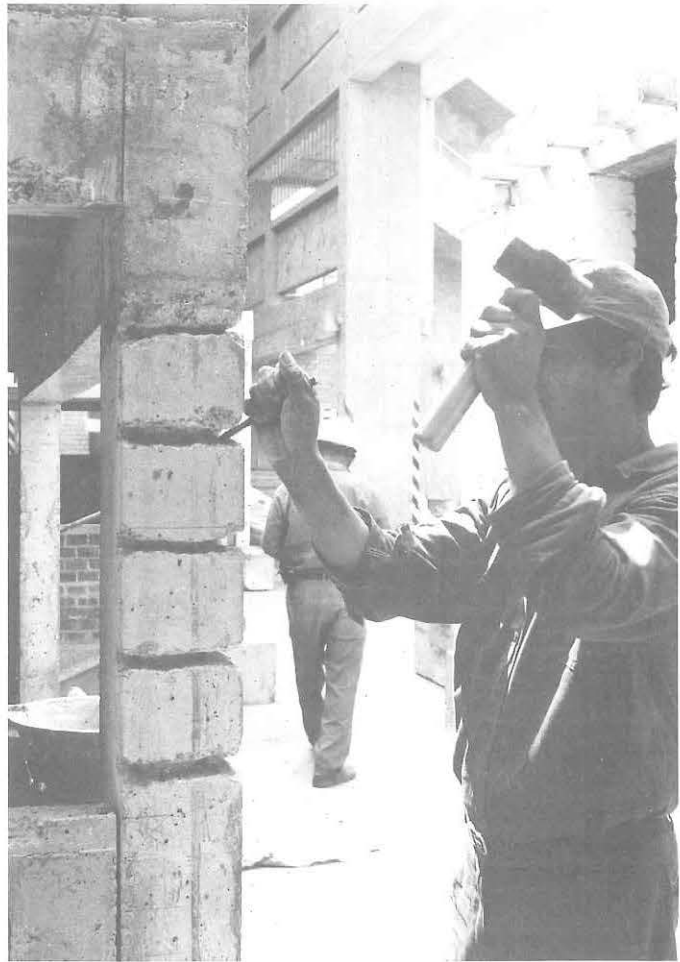
Fotos 29 (sup.) y 30 (inf.)

Módulo 2. Ranuras en una columna existente, hechas con comba y cincel (Foto 29) e instalación del refuerzo en la zona de ensanche. (Foto 30).

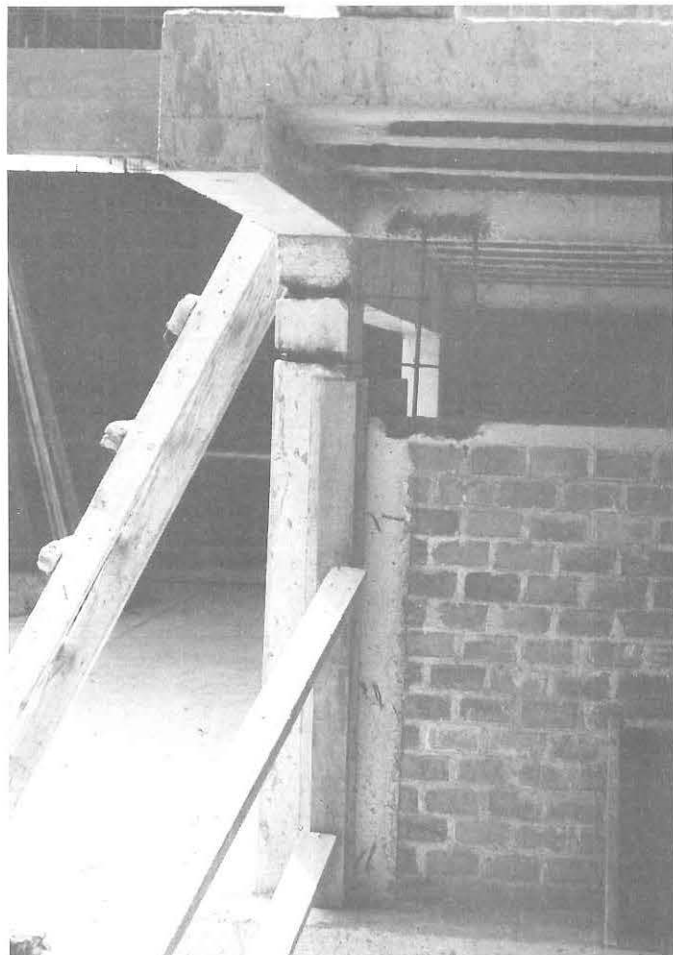
Fotos 31 (sup.) y 32 (inf.)

Puntos de soldadura entre las varillas existentes y el refuerzo del ensanche, vista frontal (Foto 31) y lateral (Foto 32) de una columna corta del eje A.

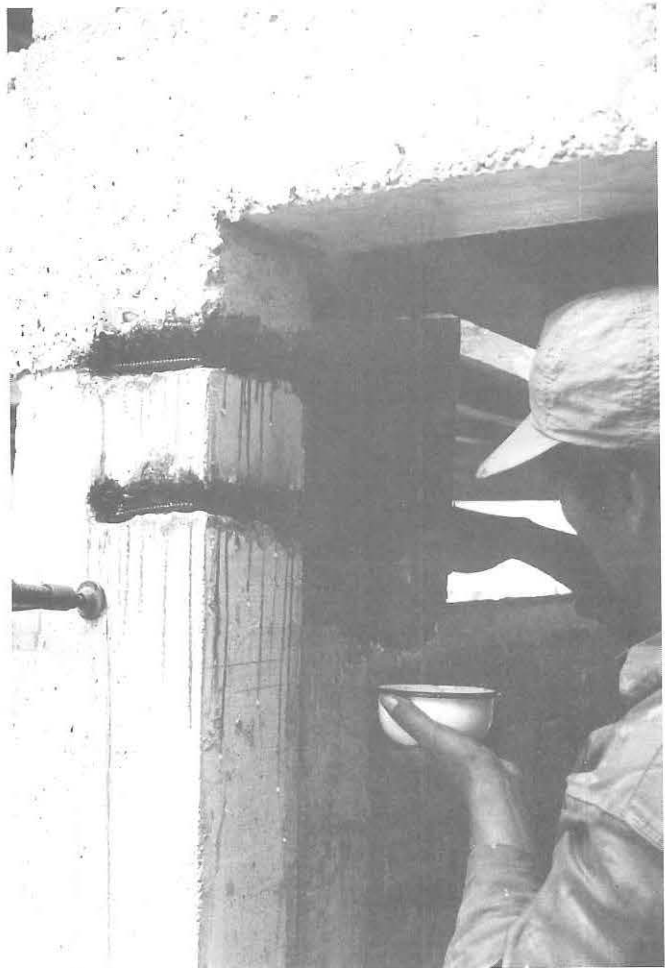
Fotos 35 (sup.) y 36 (inf.)

Aplicación de la resina epóxica en una columna corta del eje A, antes de vaciar el concreto del ensanche.

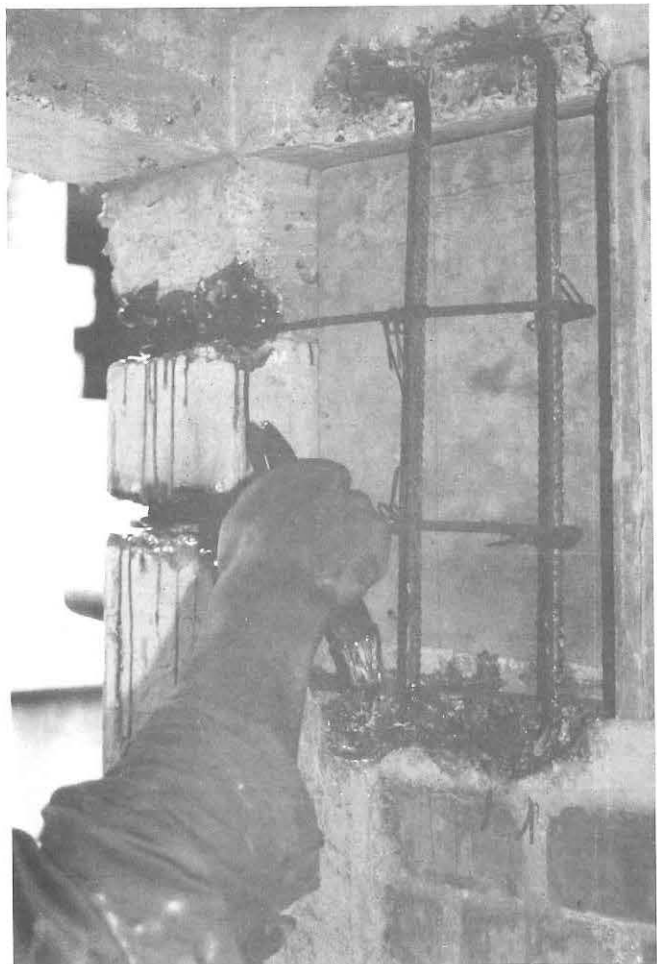
Fotos 37 (superior) y 38 (inferior)

Taponado a presión manual de las ranuras con mortero 1:3 (Foto 37) y sellado a presión manual con mortero 1:3 de la junta columna-alféizar (Foto 38).

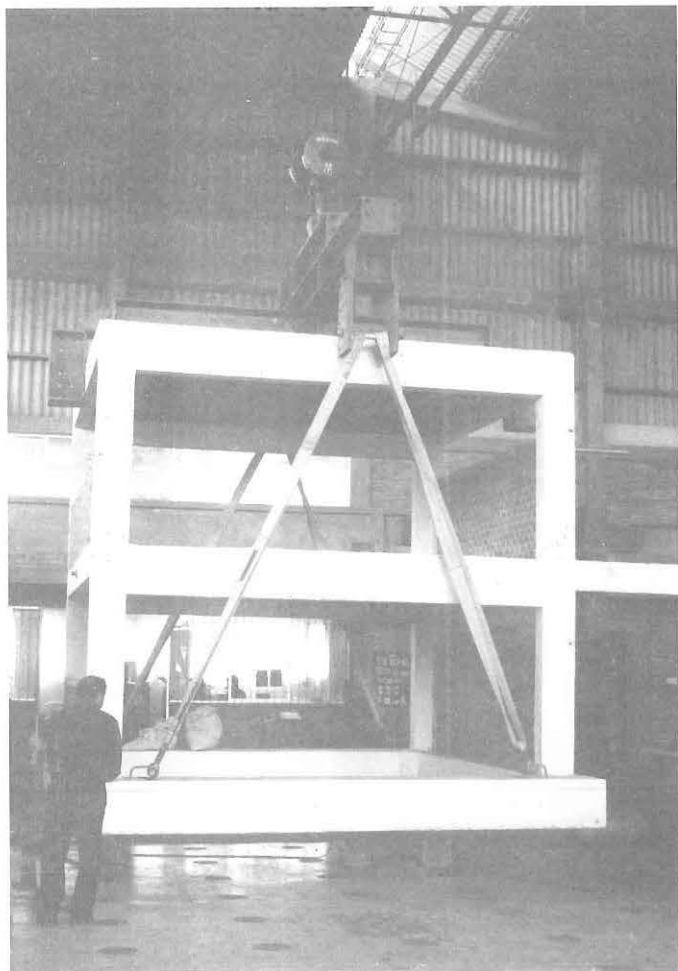
Fotos 47 (superior) y 48 (inferior)

Módulo 1 (Patrón) antes del ensayo de simulación sísmica. Vistas del eje A (Foto 47) y del eje B (Foto 48). Las mangueras protegen a los acelerómetros.

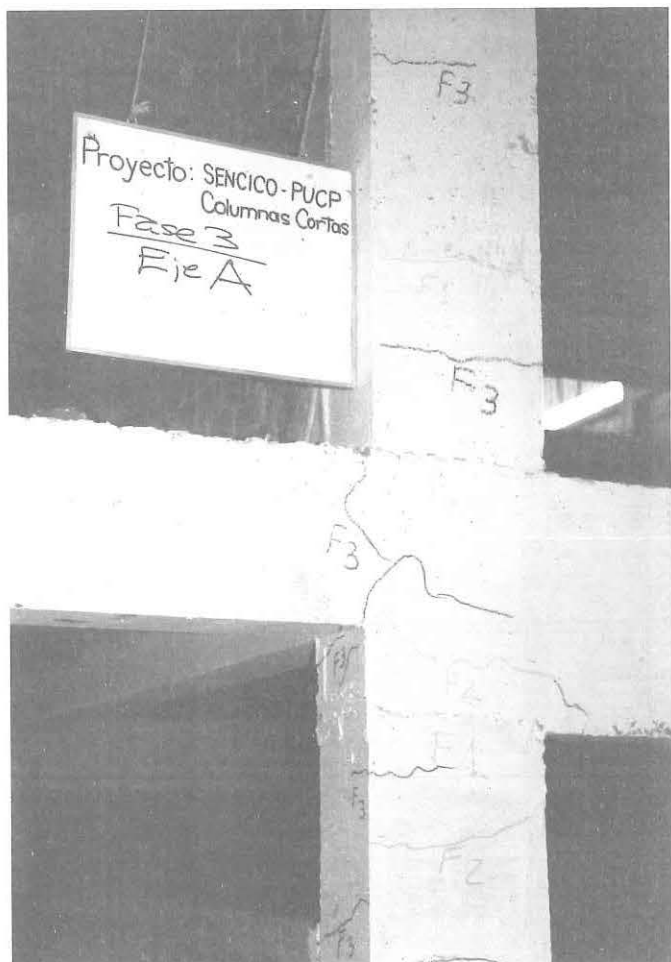
Fotos 55 (sup.) y 56 (inf.)

Módulo Patrón. Fisuras en el nudo del segundo nivel del eje A (Foto 55) y fisuras en el nudo del primer nivel del eje B (Foto 56).

- FASE 3.- Se forman fisuras diagonales (por corte, Foto 53) en las columnas cortas del eje A, las cuales son muy finas, adicionalmente, se forman otras fisuras de tracción por flexión en todas las columnas. Se inicia la falla por anclaje del refuerzo longitudinal de vigas y columnas en todos los nudos, formándose fisuras muy finas (Foto 56). En esta fase se desarrollaron la mayor cantidad de fisuras.

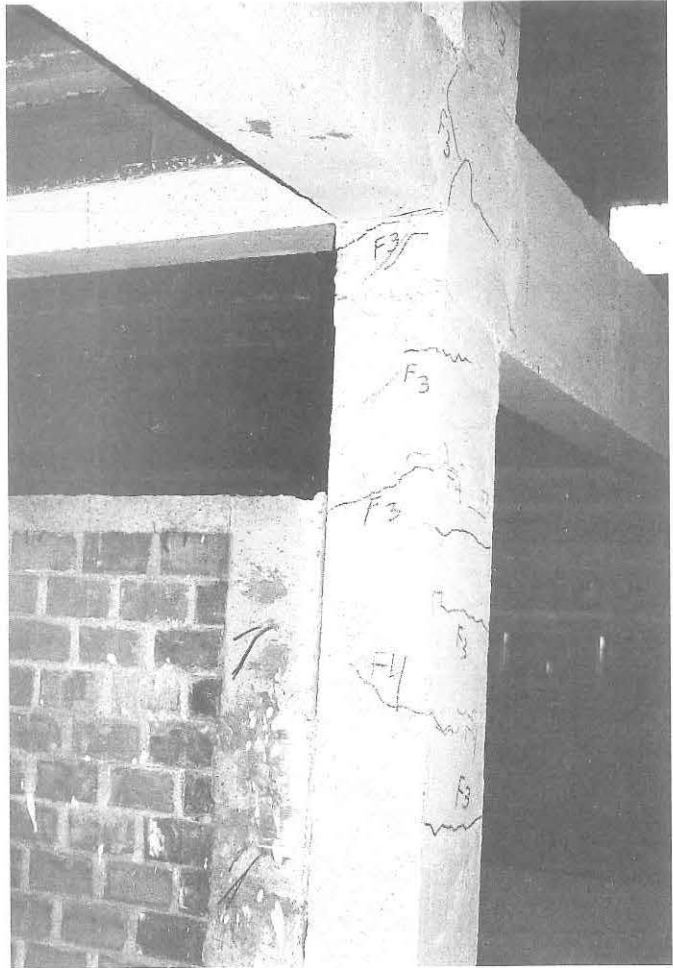
Fotos 59 (sup.) y 60 (inf.)

Módulo Patrón. Fisuras de tracción por flexión en la Fase 4.

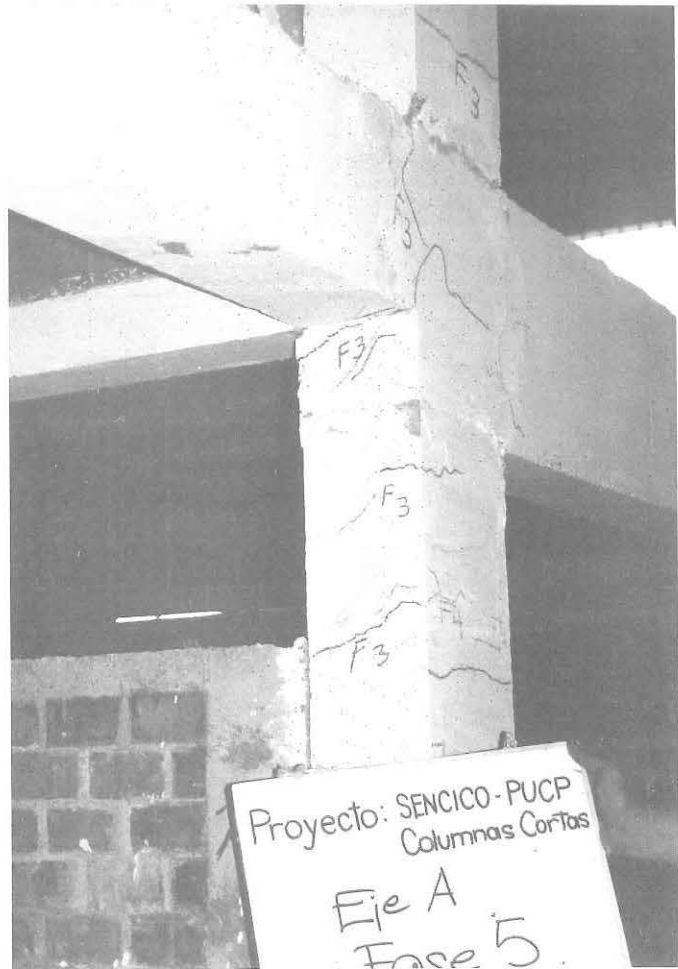
Fotos 61 (sup.) y 62 (inf.)

Módulo Patrón. Fisura diagonal en la Fase 5 en una columna corta del eje A (Foto 61) y falla por anclaje en el nudo del segundo nivel del eje A (Foto 62).

FASE 5.- Todos los nudos del segundo nivel, así como los nudos del primer nivel del eje B, fallan por anclaje del refuerzo longitudinal existente en las vigas y columnas (Foto 65). Las fisuras diagonales formadas en la Fase 4, se extienden en longitud y grosor (Foto 61). Las columnas de los dos ejes quedan fuera de plomo.

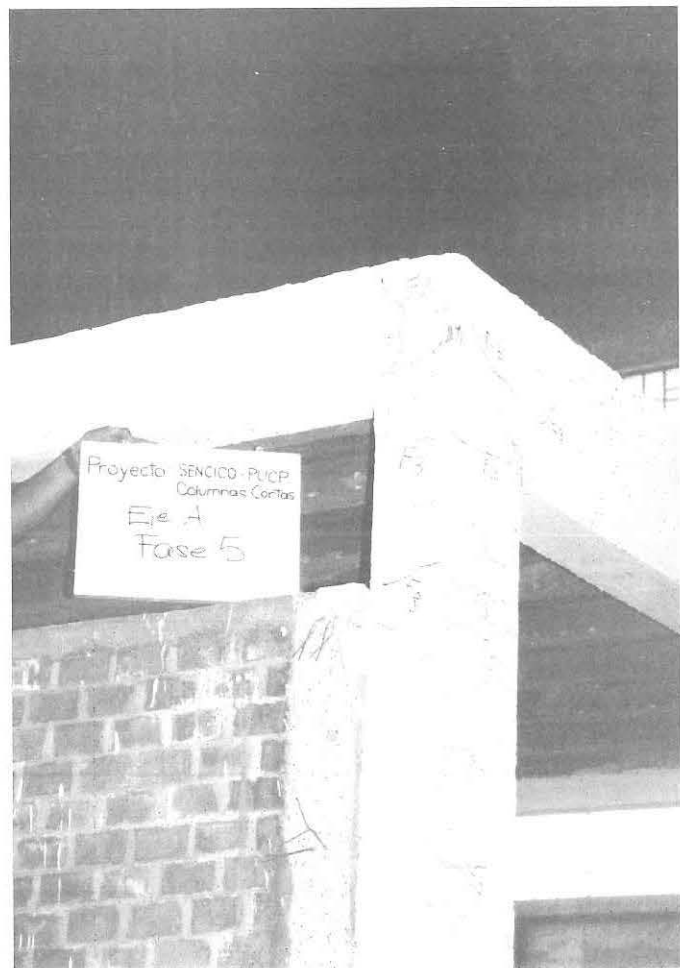
Fotos 63 (sup.) y 64 (inf.)

Módulo Patrón. Fase 5.
Falla por anclaje en un nudo del segundo nivel del eje A (Foto 63).
Nótese la curvatura de la columna corta del eje A al chocar contra el alféizar (Foto 64).

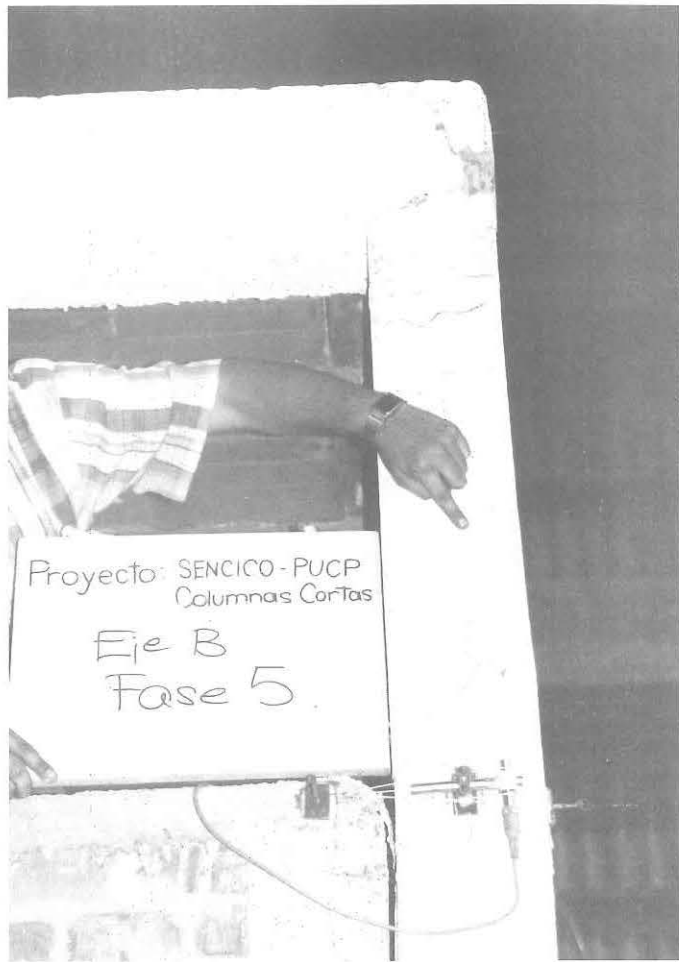
Fotos 65 (sup.) y 66 (inf.)

Módulo Patrón. Fase 5.
Falla diagonal en una
columna del eje B.

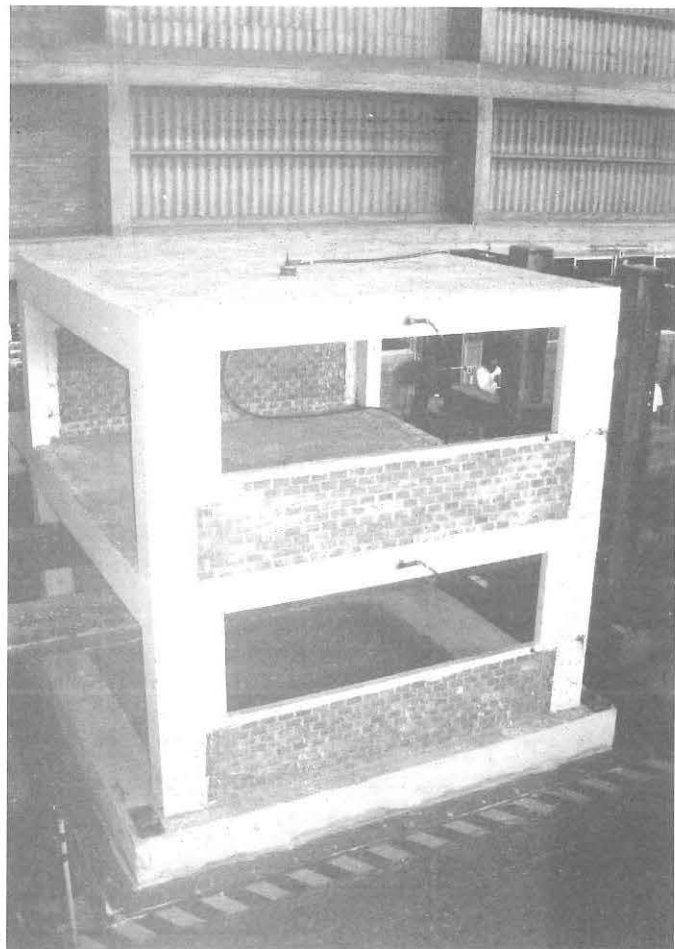
Fotos 71 (sup.) y 72 (inf.)

Módulo Reforzado. Fisuras después de terminar el ensayo (Fase 5) en el eje A (Foto 71) y en el eje B (Foto 72).

El módulo reforzado se comportó en el rango elástico en todas las fases del ensayo sísmico simulado (ver los gráficos 8 @ 13 en el Anexo 2 y las fotos 69 @ 73 en el Anexo 3).

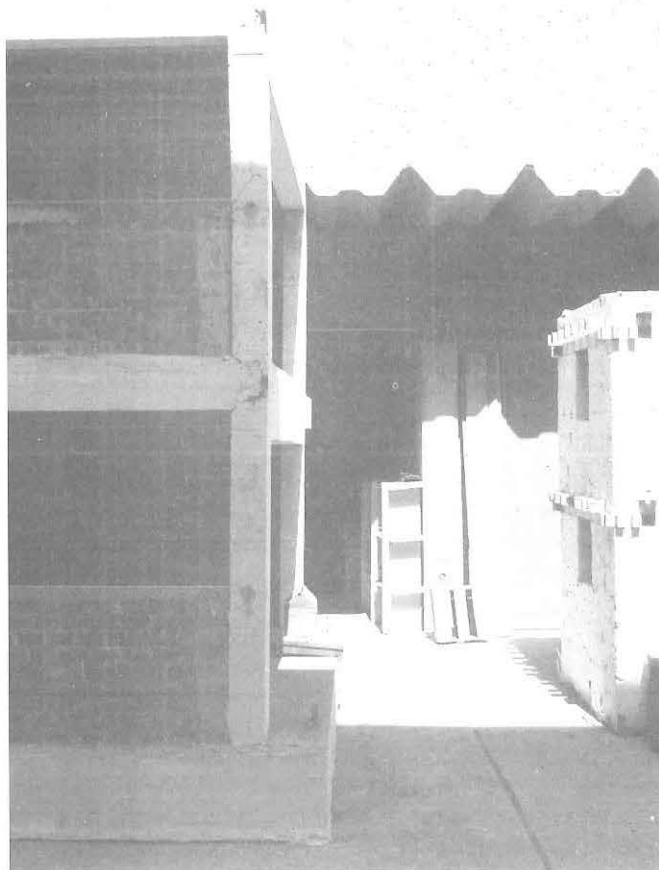
Fotos 73 (sup.) y 74 (inf.)

Estado final de los módulos después del ensayo de simulación sísmica. El Módulo 2 (reforzado) aparece en la Foto 73 y el Módulo 1 (patrón) en la Foto 74. Nótese el desplome de las columnas en el Módulo Patrón.

b.- A diferencia del Módulo Patrón, en el Módulo Reforzado no se presentó la falla por anclaje que tuvo el refuerzo longitudinal de las vigas en los nudos de los pórticos (ver las fotos 73 y 74); esto se debe a que los ensanches redujeron la longitud efectiva de la viga e incrementaron la longitud de anclaje de la parte recta correspondiente al refuerzo longitudinal.

- d.- El Módulo Patrón (prototipo de un colegio existente con columnas cortas), quedó al término del ensayo sísmico seriamente dañado y con sus columnas fuera de plomo, a diferencia del Módulo Reforzado que se comportó elásticamente (ver el Gráfico 13 y las Fotos 73 y 74). Incluso ante un sismo muy leve (Fase 1), en el Módulo Patrón se formaron fisuras de tracción por flexión que flexibilizaron a los pórticos generando distorsiones angulares muy próximas al valor máximo permitido por la Norma Sismorresistente.
