UNA EVIDENCIA DE ARQUITECTURA ESPAÑOLA EN EL VALLE DEL CHILLON

ESTRUCTURA ESPAÑOLA
VALLE CHILLON-YANGAS
MERCEDES CARDENAS AGOSTO 1.988

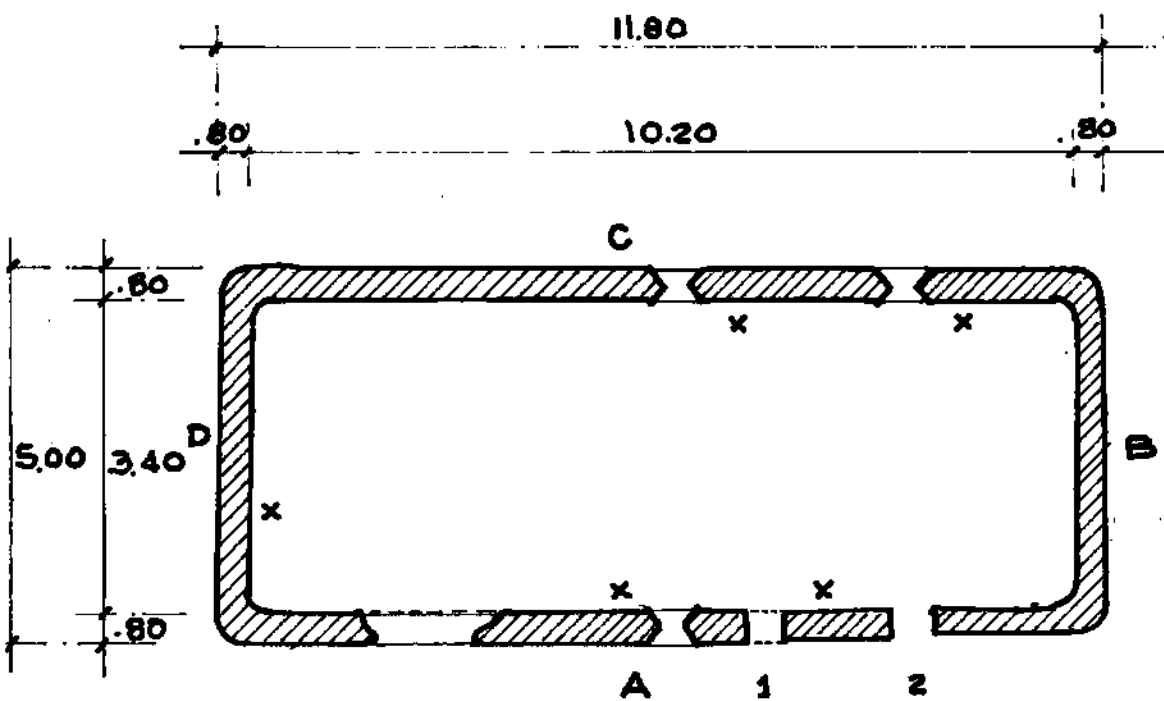
PLANTA

- 1-2 PUERTAS
- A-B-C-D PAREDES
- ∩ VENTANAS
- X DECORACION
- ESCALA GRAFICA

La planta mide 23 metros de largo por 8.50 metros de ancho. Su eje mayor está orientado de Este a Oeste, en dirección paralela al valle.

Las paredes. Conservan una altura promedio entre 3.20 y 1.70 metros, la que varía porque hay sectores con desplomes; tienen 0.80 metros de grosor; las esquinas interiores son ligeramente curvas por el mal manejo del amarre de piedras de diferentes tamaños. Denominamos A, B, C y D a las cuatro paredes, siendo la pared A la que mira al valle en la que están las puertas. Hubo uso de barro batido para unir las piedras.
