Patrimonio ignoto y registro ausente. Presente de tres estaciones del Ferrocarril Central del Perú: Vitarte, Monserrate y Patio Central-Callao

PATRIMONIO IGNOTO Y REGISTRO AUSENTE

Presente de tres estaciones del Ferrocarril Central del Perú: Vitarte, Monserrate y Patio Central-Callao

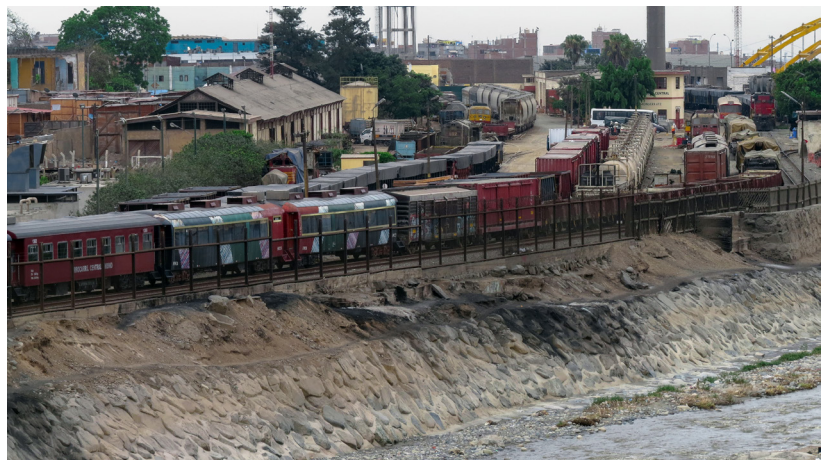
**FIGURA 4**

Estación Monserrate. Vista desde la Vía Expresa Línea Amarilla. Límite norte de la estación con el río Rímac, maquinaria en funcionamiento y galpón este. Fuente: FCraifan, Ferrocarril Central del Perú, 2018.

La situación actual del inmueble denota un estado de deterioro bastante profundo. Es aún más preocupante la pérdida de elementos originales debido a la sustitución de materiales, lo cual compromete el estado de integridad del edificio. Las coberturas de dos de los volúmenes han sido sustituidas por un material sintético contemporáneo, y únicamente el bloque este conserva la cobertura original de madera. De igual forma, se han reemplazado varios tabiques exteriores por otros de albañilería o con nuevos listones de madera. Este es el contradictorio panorama actual de un edificio que no solo es parte del patrimonio industrial del país, sino que también está considerado oficialmente como monumento (figura 4).

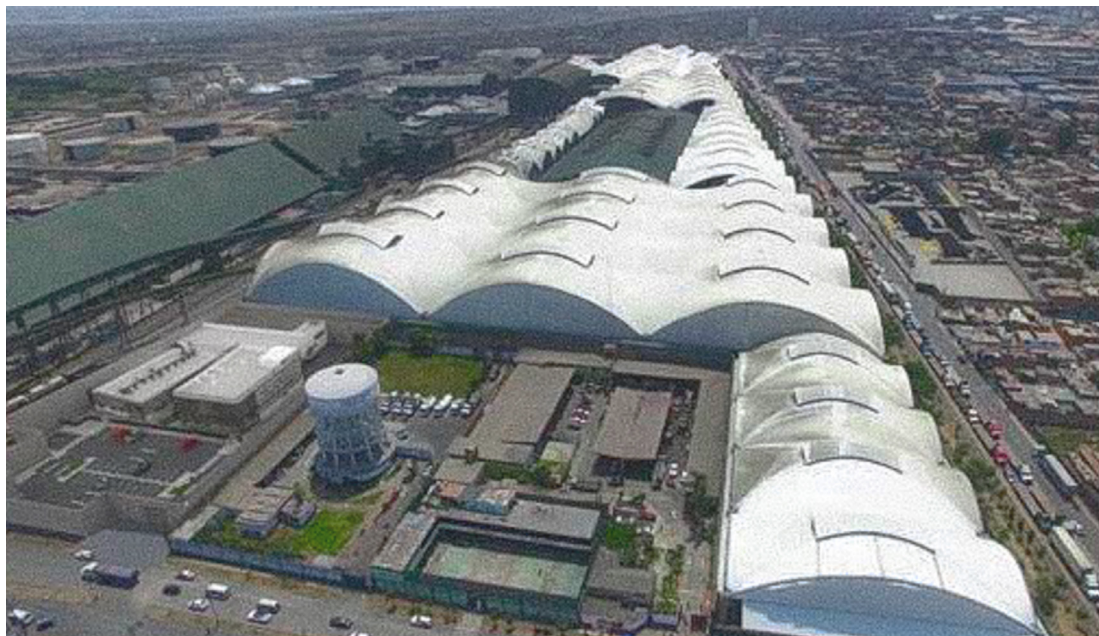
FIGURA 7

Patio Central-Callao. Vista aérea del complejo. Relación con la vivienda, a la derecha, y con complejos industriales, a la izquierda. Fuente: archivo de Impala Terminals.

renovación, es el complejo del Ferrocarril Central que se mantiene con mayor vigencia en Lima Metropolitana (figura 7).

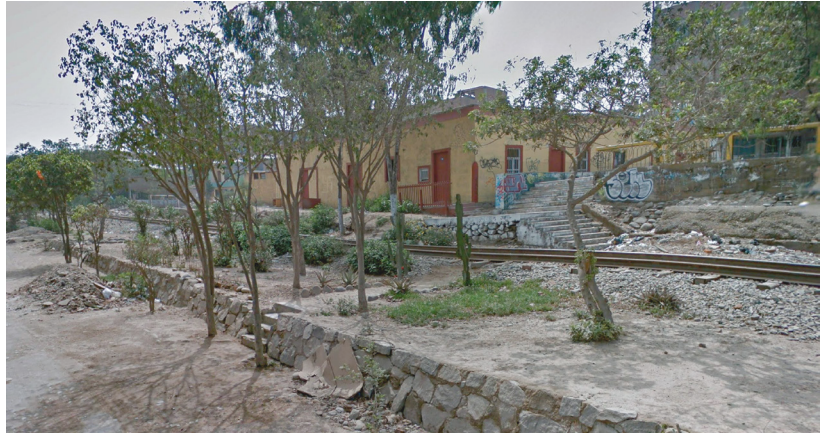
FIGURA 9

Estación Vitarte. Sección de la estación en su entorno. Se observa la relación con la vivienda circundante y la proximidad a la ribera del río Rímac. Elaboración propia basada en datos de Google Maps.

El hecho de ser la estación un elemento precedente en el territorio propició que la vivienda que se fue desarrollando posteriormente se estableciera circundándolo. El conjunto más antiguo, perteneciente al Barrio Obrero de Vitarte, se ubica en dirección oeste de la estación, mientras que las manzanas residenciales establecidas en sentido norte, que suprimieron la relación directa de la estación con el río Rímac, no se desplegaron sino hasta después de 1940.¹⁷ Ahora bien: todas las etapas de vivienda se constituyeron siempre considerando la jerarquía urbana de la estación, la cual se consolidó al ubicar la plaza principal del barrio junto al extremo oeste del inmueble. La cercanía de ambos elementos emblemáticos define una estrecha relación cívica (figura 9).
