PAISAJE COMO INFRAESTRUCTURA

Capítulo 4

DE RÍO HABLADOR A RÍO TRABAJADOR. Procesos de transformación del paisaje hídrico urbano del río Rímac en la Atarjea (1944-2015)

Procesos de transformación del paisaje hídrico urbano del río Rímac en la Atarjea (1944-2015)*

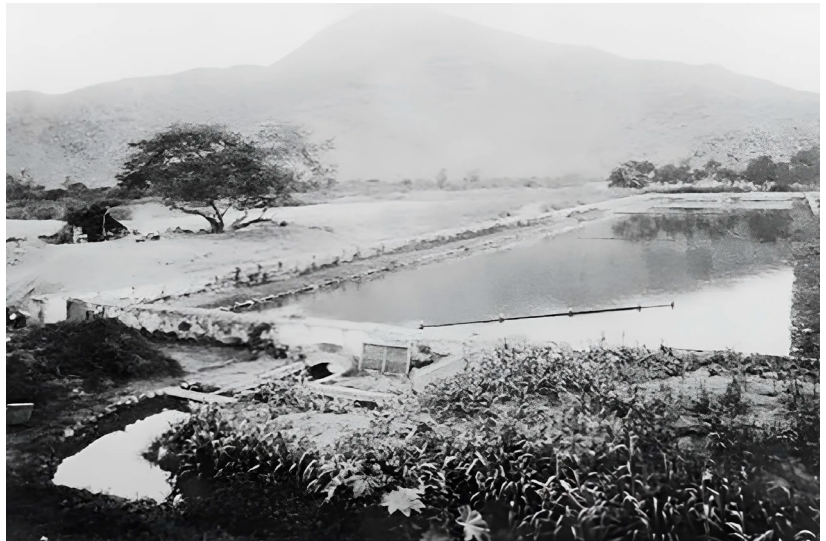
FIGURA 39

Planta de tratamiento de agua potable de la Atarjea. Fuente: Gobierno del Perú (2020), *SEDAPAL presenta estrategias para garantizar la disponibilidad hídrica para los próximos años*. Nota de prensa.

Durante los años posteriores a la inauguración de la Atarjea las autoridades optaron por su continua modernización y por ampliar la infraestructura (figura 39). En 1955 comenzó a operar con una capacidad de 5 metros cúbicos por segundo, aumentada en 1968 hasta llegar a 7,5 y eventualmente a un caudal de 10 metros cúbicos por segundo hacia 1978, con la intención de abastecer hasta a tres millones de habitantes (Sedapal 2015: 138). A dichas modificaciones las siguió una segunda etapa, en 1982, en la cual se inauguró la segunda planta de tratamiento, con una capacidad de 5 metros cúbicos por segundo, un proyecto complementario ante la expansiva demanda de agua potable (Sedapal 2015: 84).
