## Biodiesel en el motor PT6A-61: Un estudio de sostenibilidad

**Autores:** Arteaga Puentes, Daniel Alberto\*

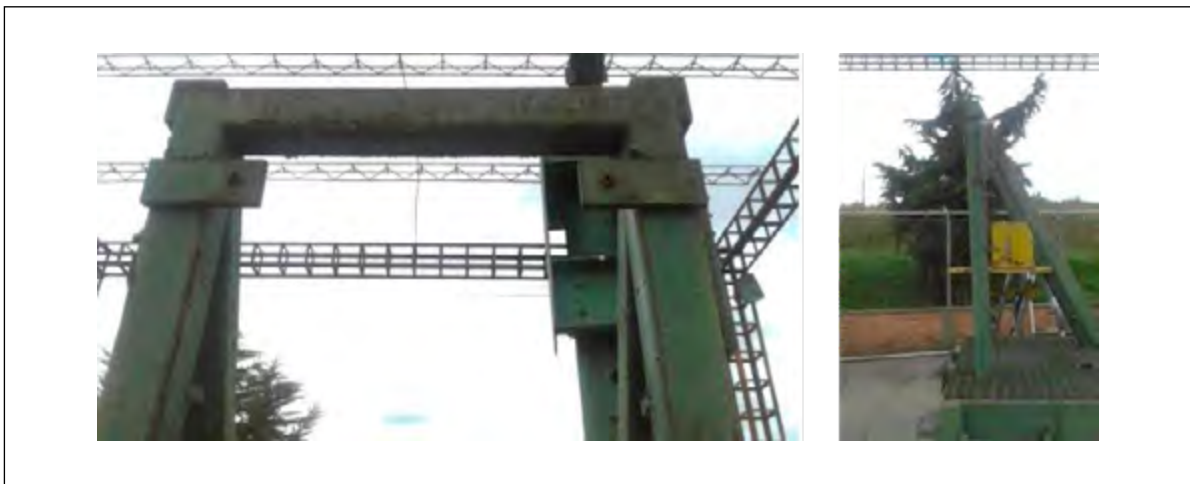
FIGURA 2. Condiciones iniciales del banco

Para adaptar el banco según las condiciones iniciales como se observa en la Figura 2, se realiza inicialmente una inspección visual para determinar los puntos críticos a restaurar del banco, se determinó el procedimiento para la recuperación que en su mayor parte consistió en la recuperación de puntos afectados por corrosión, se realizaron pruebas no destructivas del tipo de inspección por partículas magnéticas a las soldaduras que involucraban importancia para la operación del banco, tales como los puntos de anclaje de la estructura a la superficie y a el soporte del motor, se cambiaron componentes que tenían afectaciones de deterioro mayores al 10%, tratando de prevenir pérdida de las propiedades de los materiales afectados, se eliminó corrosión se aplicó anticorrosivo y se pintó para mejor apariencia. (Lasso Tamayo et al., 2018)

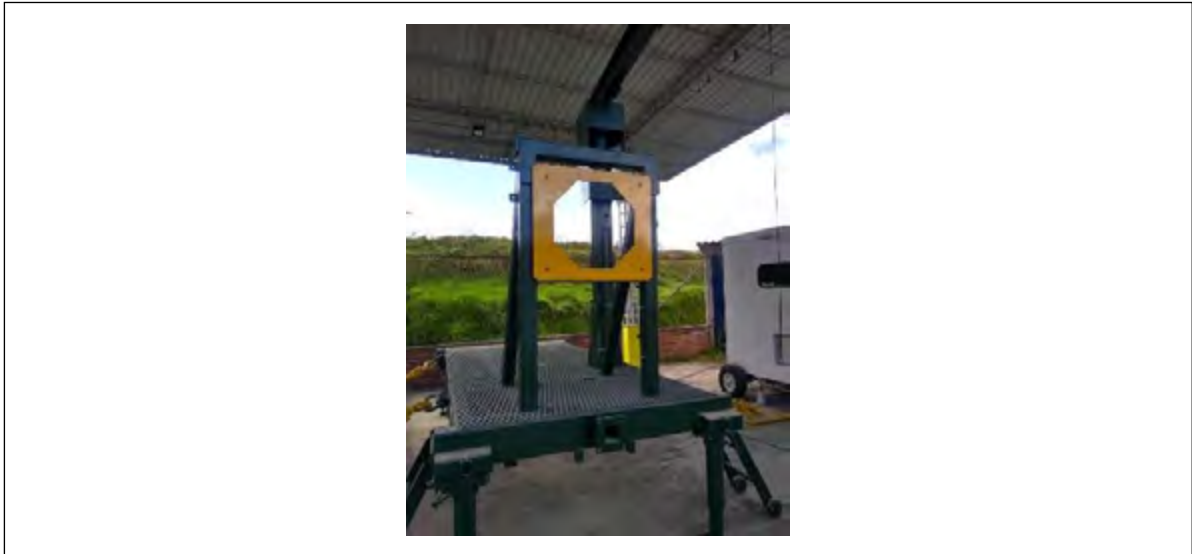
Seguido a la recuperación estructural del banco, se procedió a la adaptación y ubicación del motor a ser utilizado un PT6A-61A de un avión Piper PA-42-720 Cheyenne IIIA que funciona como maqueta de práctica para la ESUFA (Escuela de Suboficiales de la Fuerza Aeroespacial Colombiana "Andrés María Díaz"), ya que no tiene los mismos puntos de sujeción que el Garrett T76, fue necesario crear sobre los desusados puntos de sujeción una placa como se observa en la Figura 3 con los puntos del montante del nuevo motor lo suficientemente rígida para su soporte.

**FIGURA 3.** Adaptación de placa en banco de prueba. Visualización de la placa de montaje (amarillo) donde se colocará el motor PT6

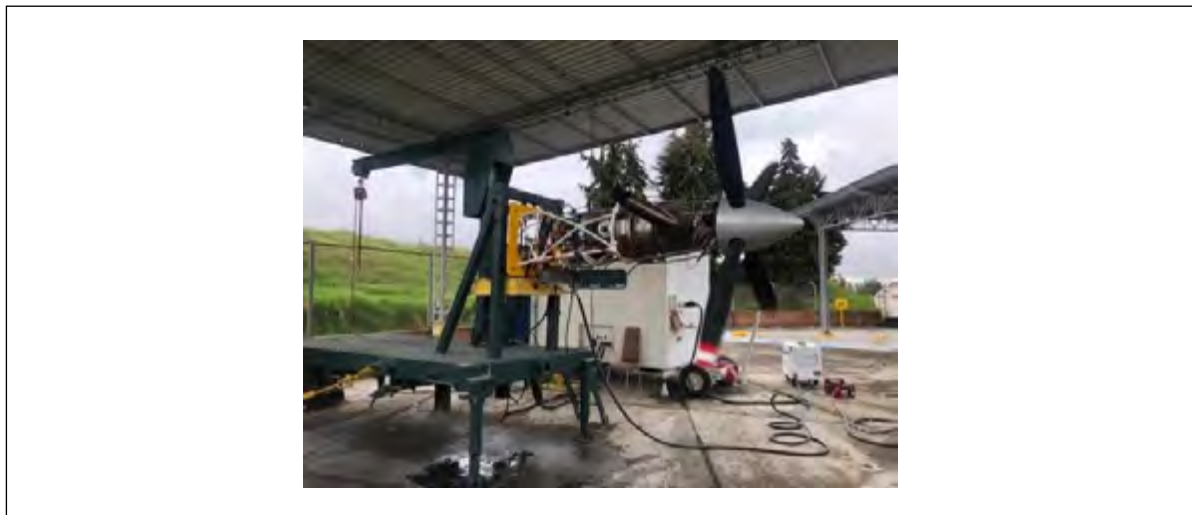
Luego se procede a la ubicación del personal necesario para operación del motor en los puntos necesarios alrededor del banco mostrado en la Figura 5. Personal de cabina, personal de seguridad para corte de combustible, corte de energía, toma de datos.

**FIGURA 5.** Banco de Prueba adaptado para Motor PT6A-61<sup>a</sup>. Se visualiza el motor montado en el banco listo para pruebas, con su conexión a la planta eléctrica y suministro de combustible

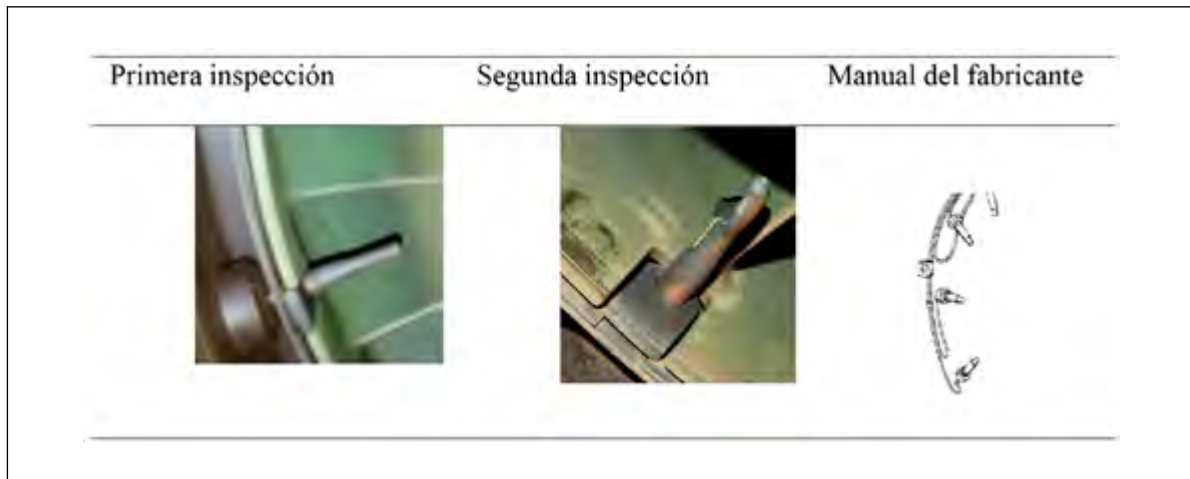
TABLA 2. Termocuplas en inspección inicial y posterior a las pruebas

El sistema de indicación de temperatura entre turbinas está constituido de ocho termocuplas de aluminio/cromo que están conectadas en paralelo, sobresalen en la carcasa del estator de la turbina de potencia, ubicadas en las posiciones 1, 2, 3, 4, 8, 9, 10 y 11 según las manecillas del reloj.

En la Tabla 2 se compara la condición de una de las termocuplas antes y después de las pruebas realizadas: se encontraron dos (2) termocuplas abiertas con señales de quemadura. Es una falla poco común, posible sobretemperatura a causa de la combustión de la mezcla.

Se cambian termocuplas afectadas y se deja en óptimas condiciones el sistema de indicación de temperatura interturbina.

Una vez realizada la HSI se considera de acuerdo con la comparación de la literatura del fabricante que las afectaciones que tuvieron las termocuplas se presentaron por sobre-temperatura, producida por las mezclas estudiadas Biodiesel-JetA1 ya que no es un fallo común, por esa misma razón los alabes de la turbina del compresor se decoloraron y alargaron por dilatación térmica produciendo rozamiento con los segmentos de cubierta.
