3

COMPORTAMIENTO SISMICO

3.1 COMPORTAMIENTO SISMICO PASADO

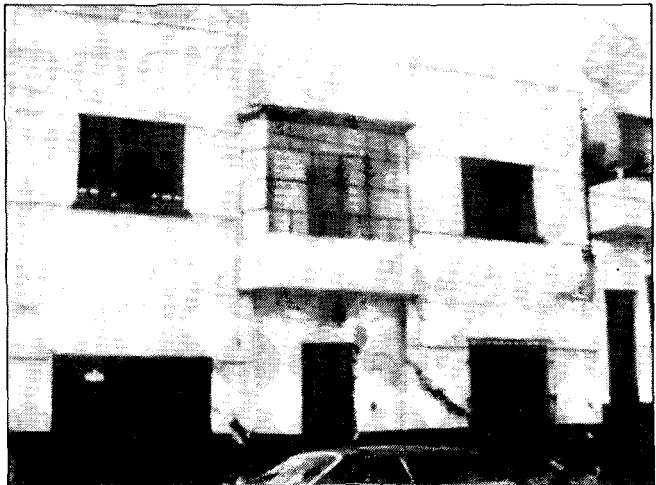
Fig. 3.2

3. Agrietamiento diagonal del muro (Fig. 3.2); esto se produce cuando la sollicitación excede la resistencia al corte por no existir la suficiente densidad de muros en una dirección determinada del edificio. Esta falla es muy frágil y tanto la resistencia como la rigidez se degradan violentamente cuando no existe refuerzo que controle el tamaño de las grietas.

Edificio Chileno
de 2 Pisos. Obsér-
vese que el edi-
ficio vecino con-
tuvo su colapso.

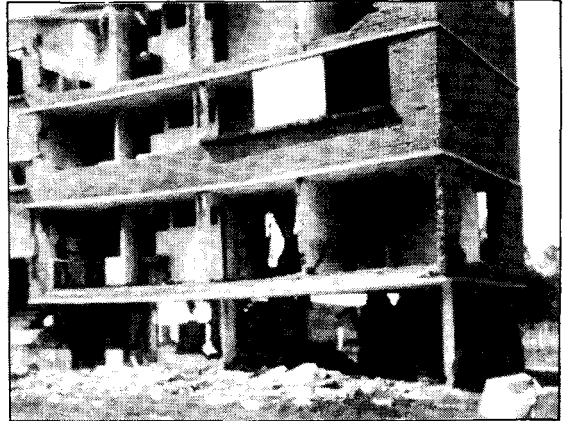
Fig. 3.3

Edificios aporticados con tabiques de albañilería. La vista derecha corresponde al sismo de Popayán y las inferiores al de México. Para el caso de Popayán, los tabiques están fuera del plano del pórtico. Nótese en la vista inferior derecha el desprendimiento del tarrajeo.

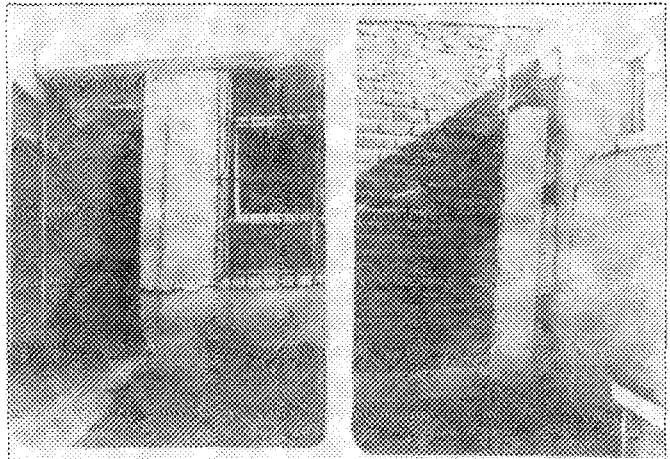
Fig. 3.5

Efectos del hinchamiento de la arcilla expansiva. Talara, 1983.

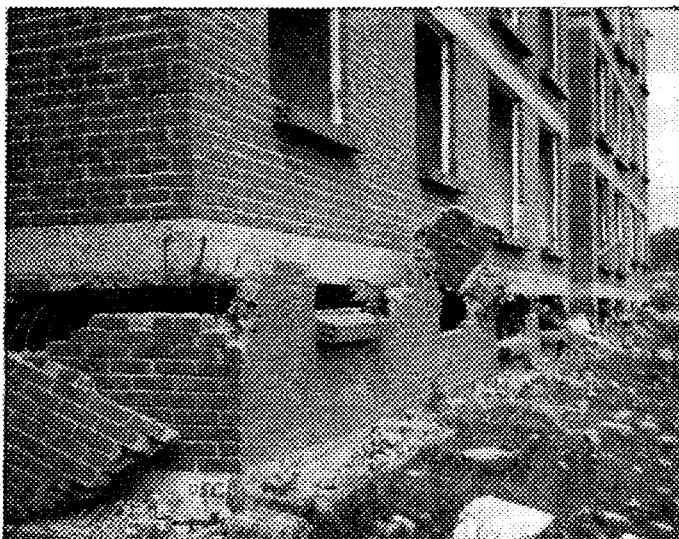
Fig. 3.11

*Edificio de alba-
ñilería armada de
4 pisos. Colapso
del primer piso.
En la vista infe-
rior se aprecia
el detalle de la
falla, donde se
nota el dowell
que nace de la
cimentación y el
refuerzo horizon-
tal utilizado.*

En edificios hechos con este tipo de estructura sí se ha producido, en ciertos casos, el colapso total; por ejemplo, en el terremoto de Popayán-Colombia (Fig. 3.11).

3. Traslapes del 100% del refuerzo vertical en el primer piso. Este entrepiso es el más solicitado por fuerza cortante, momento flector y fuerza axial (Figs. 3.11); por lo tanto, se sugiere evitar los traslapes del refuerzo vertical al menos en ese entrepiso. Por otro lado, el refuerzo vertical debe ser colocado con gran precisión en la cimentación, a fin de que penetre adecuadamente (sin doblarlos) en los alveolos de la unidad; de lo contrario, dicho refuerzo no aportará resistencia a flexión ni a corte-fricción.

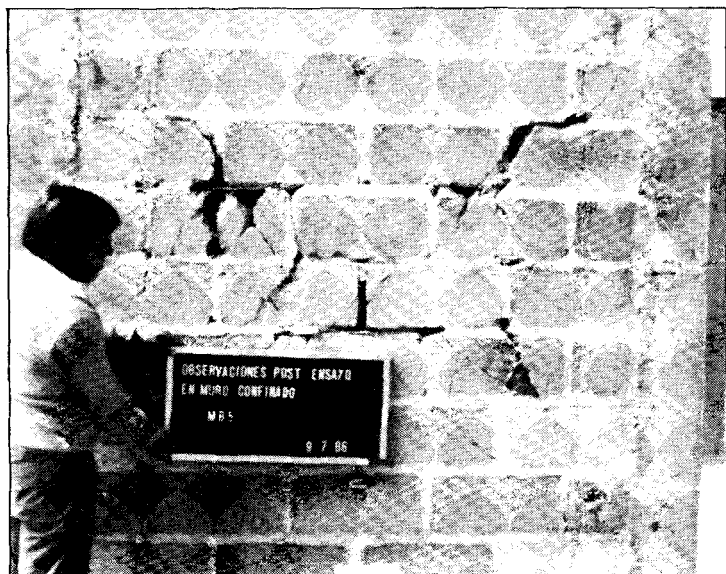
Fig. 3.15

Trituración de las unidades huecas de concreto en un muro confinado. Falla por corte. Obsérvese que las columnas no presentan fisuras de importancia. Véase en la Fig. 1.9 una vista del proceso constructivo seguido en este espécimen.

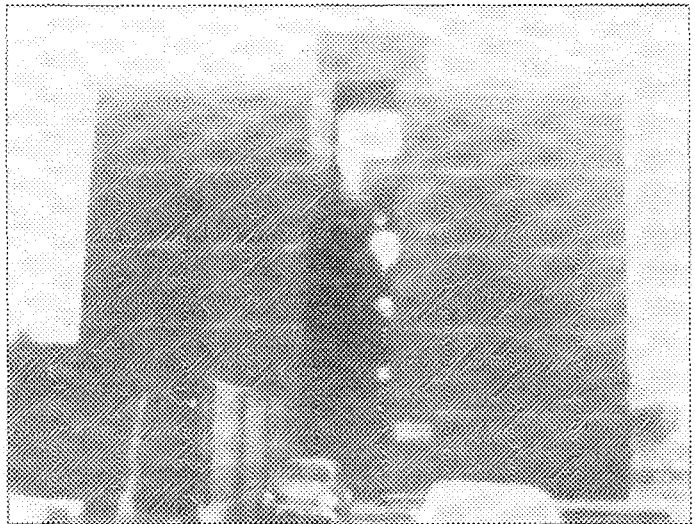
Experimento japonés. Obsérvese que el muro transversal evita el deterioro del talón por flexocompresión; en el extremo opuesto, el talón está zunchado.

Edificio chileno de albañilería armada. Pese a que los muros son esbeltos, se tiene una falla por corte que atraviesa el primer y segundo piso cortando la losa.

Fig. 3.24. Efectos de los muros transversales y de la esbeltez.

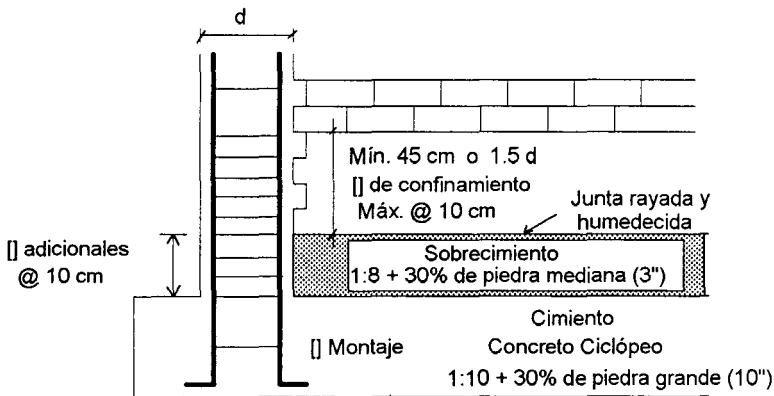
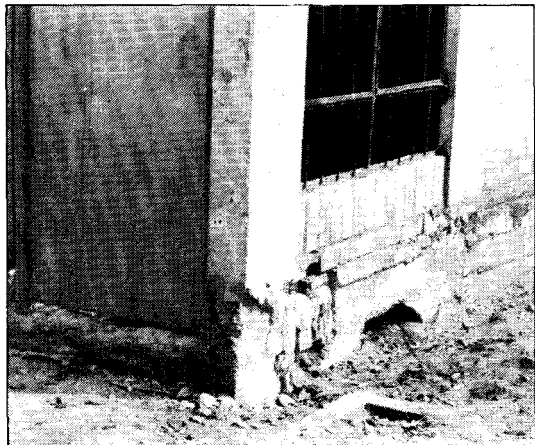
Fig. 3.29

En la vista superior se indica la recomendación a emplear en las bases de las columnas, y en la vista de la derecha se aprecia un procedimiento defectuoso.

Usualmente es costumbre vaciar el sobrecimiento de los muros con una mezcla cemento - hormigón 1:8 más 30% de piedra mediana (3"); el concreto de este sobrecimiento es de menor resistencia al de las columnas. Puesto que las bases de las columnas van a estar sujetas a elevadas fuerzas axiales, producto de los momentos sísmicos y de las cargas gravitacionales, es recomendable que el concreto de las columnas llegue hasta el cimiento y que los estribos de confinamiento se cuenten a partir de ese encuentro.
