RESPUESTA INELASTICA DE UNA ESTRUCTURA  
DE UN PISO DURANTE EL SISMO DEL 3 DE  
OCTUBRE DE 1974 EN LIMA

GIANFRANCO OTTAZZI — JUAN BARIOLA

Publicación DI - 78 - 03

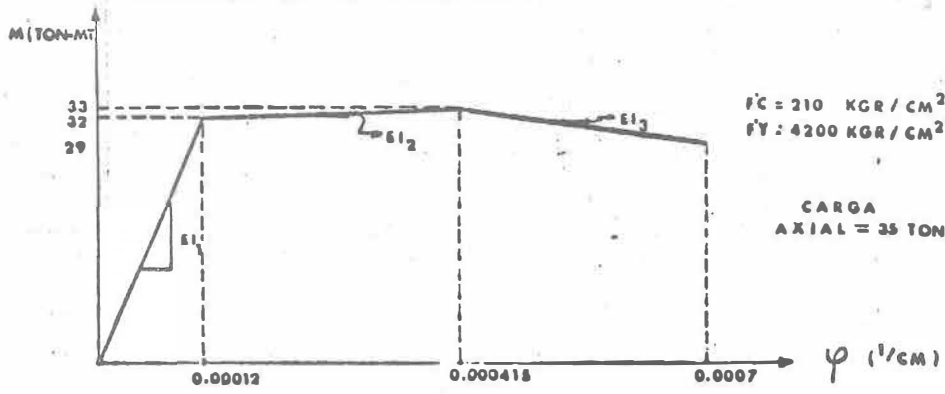
FIGURA 3 : DIAGRAMA MOMENTO CURVATURA PARA LAS COLUMNAS

La Fig 3 muestra el diagrama Momento-Curvatura para las columnas. En la construcción de este diagrama se adoptó una deformación de rotura del concreto  $\epsilon_u = 0.004$  Una vez alcanzada esta deformación se supuso que se desprendería el recubrimiento, quedando así la sección reducida al núcleo Si los estribos que confiaban al núcleo en la zona de la rótula plástica hubieran estado anclados adecuadamente, el miembro hubiera podido desarrollar gran ductilidad

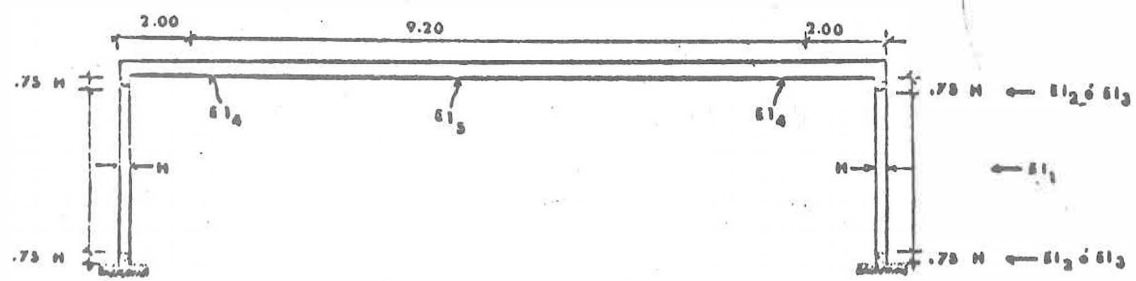
FIGURA 4 : IDEALIZACION DE LAS PROPIEDADES ELASTICAS DEL PORTICO

- b) Una vez alcanzado el momento de fluencia en alguna sección del portico, se definió un nuevo miembro con una ó dos rótulas, según el caso, asignándoles a estas rótulas una rigidez a la flexión ( $EI_2$ ), equivalente a la segunda rama del diagrama  $M - \varphi$ , se supuso una longitud de zona plastificada de 30 cms (0.5 a 1.0 veces la dimensión mayor de la columna) (5) Ver Fig 4

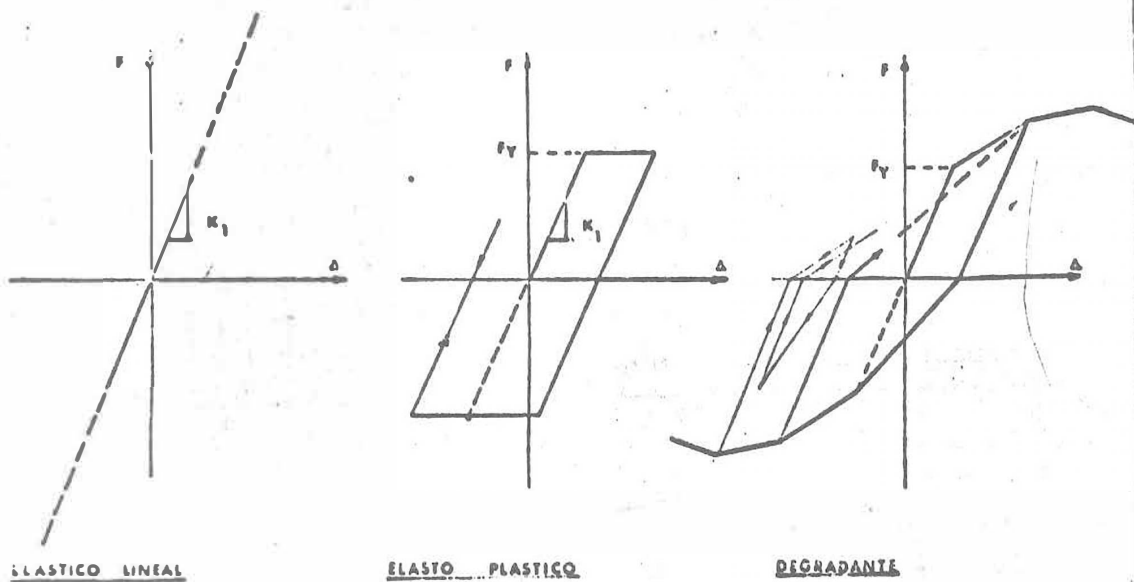
FIGURA 6 : MODELOS DE COMPORTAMIENTO UTILIZADOS

- Elástico lineal
- Elastoplástico perfecto
- Modelo Degradante: Basado en la envolvente dada por el diagrama  $F - \Delta$  y con degradación acorde con el modelo de Clough (6) (Figura 6)

Respecto al modelo degradante (fig. 10), cabe mencionar que dado el tipo de respuesta obtenido, consistente en una incursión inelástica seguida de oscilaciones sobre la posición alcanzada, este modelo degradante disipa mayor cantidad de energía que el modelo elastoplástico (ver fig. 6), de aquí que se encuentren menores desplazamientos para este caso

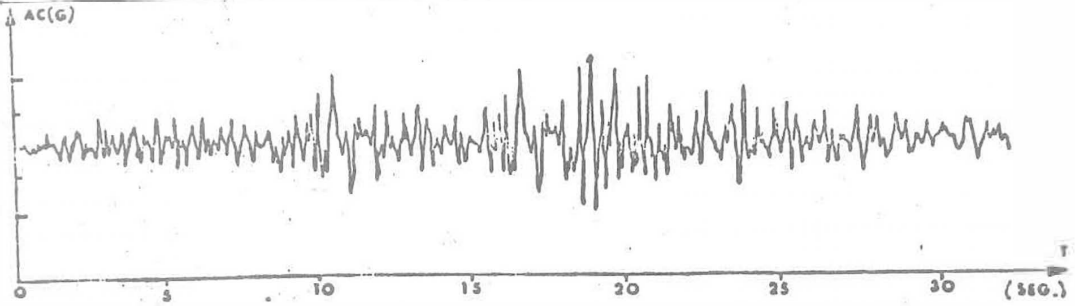
FIGURA 7 ACELEROGRAMA SISMO 1  
 FIGURA 8 ESPECTRO DE ACELERACIONES ABSOLUTAS SISMO 1

En la fig 8, se muestra el espectro de aceleraciones absolutas (elástico) para el sismo 1. Para el período de la estructura ( $T = 0.42$  seg), obtenemos de este espectro un valor de la aceleración igual a  $1.05g$ . Si consideramos una reducción de la fuerza sísmica por ductilidad,  $R = \frac{1}{\mu}$  y suponiendo  $\mu = 2$  para la estructura, tendríamos que la fuerza sísmica de diseño sería:

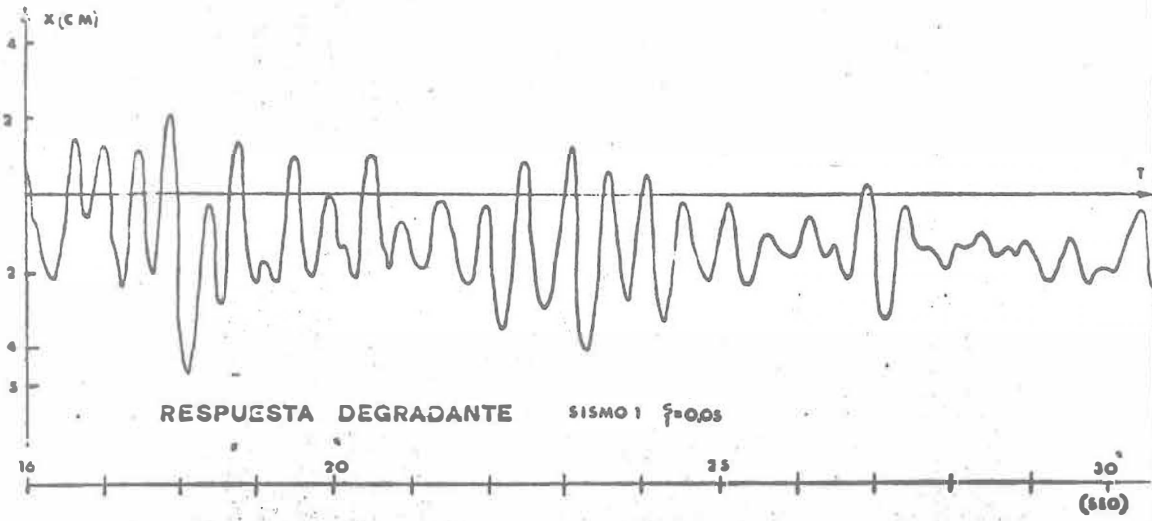
FIGURA 10

+++ Las gráficas de esta prueba se encuentran en la figura N° 10.

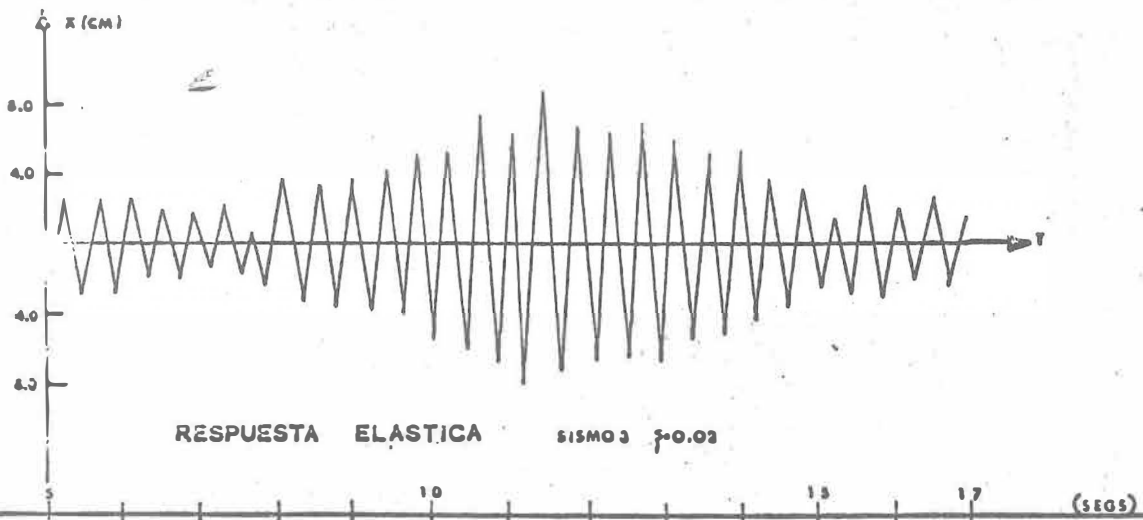
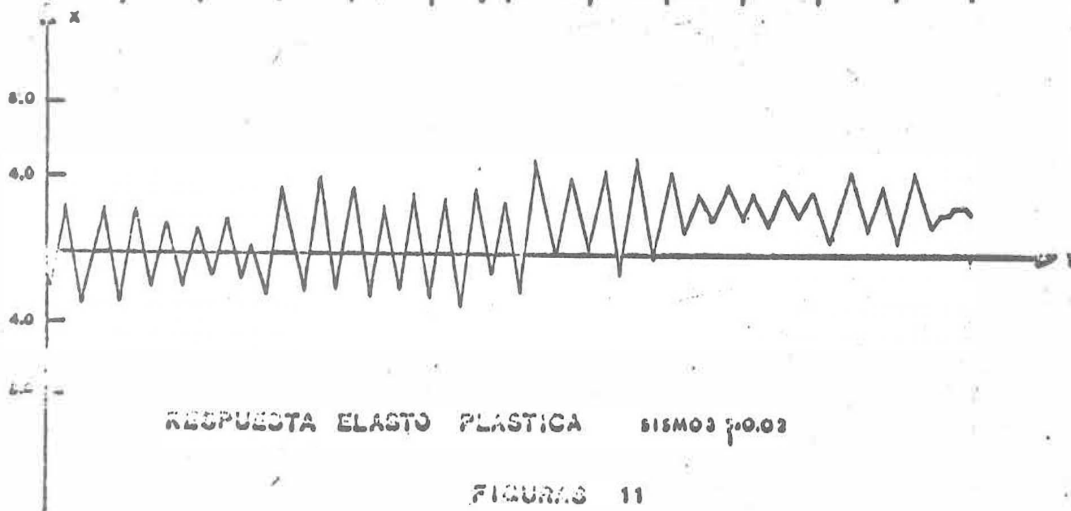
FIGURAS 11

Las gráficas de estas pruebas se encuentran en la figura N° 11.
