DEFECTOS QUE INCIDIERON EN EL COMPORTAMIENTO DE LAS CONSTRUCCIONES DE ALBAÑILERÍA EN EL SISMO DE PISCO DEL 15-08-2007

Ángel San Bartolomé (Profesor Principal PUCP)

El objetivo de este artículo es indicar los errores cometidos en las construcciones de albañilería, debido a los cuales se produjeron daños catalogados desde leves hasta estados de colapso total, cuando estas edificaciones fueron sometidas a la acción del sismo de Pisco ($M_s = 7.0$, $M_w = 8.0$), ocurrido el 15 de agosto de 2007.

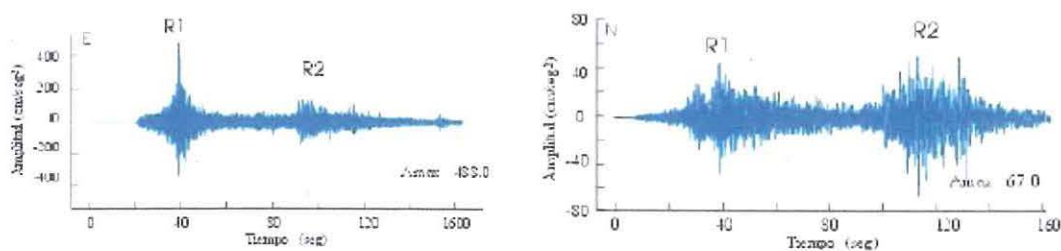
Fig.2. Acelerogramas de la Ref.2.

En la estación de Parcona, ubicada sobre un suelo sedimentario, se registró una aceleración máxima de 0.5g para la ruptura R1, que disminuye sustancialmente para la ruptura R2, lo que resulta discutible, ya que en las 14 estaciones limeñas, la máxima aceleración se alcanzó para la ruptura R2. Cabe anotar que cualquier impacto cercano al instrumento (por ejemplo, el colapso de alguna edificación) puede afectar la lectura del acelerómetro.

Parcona, 0.5g en R1

PUCP, 0.07g en R2

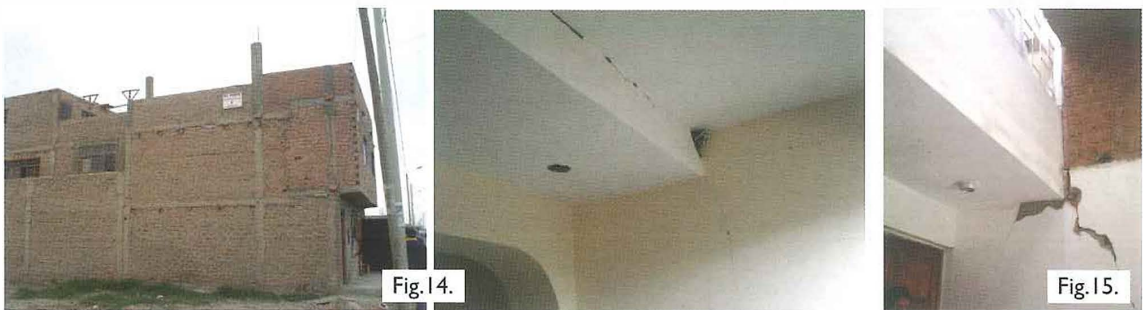
7.4. Ampliaciones. Las ampliaciones de las edificaciones hechas sin ningún criterio técnico tuvieron muchos problemas en la zona afectada. Por ejemplo, en Pisco, se construyeron segundos pisos sobre un primer piso hecho de adobe y se empleó pórticos que incluso estaban fuera del plano de los muros de adobe. El estado en que quedaron estas edificaciones después del sismo aparece en la Fig.13. En las figuras 14 (Pisco) y 15 (Guadalupe), aparecen otras ampliaciones.
