## EL SISMO DEL 16 DE FEBRERO DE 1979 EN AREQUIPA

Por: J. Bariola y A. San Bartolomé  
Profesores del Departamento de Ingeniería  
Area de Estructuras de la Pontificia Universidad  
Católica del Perú

### RESUMEN

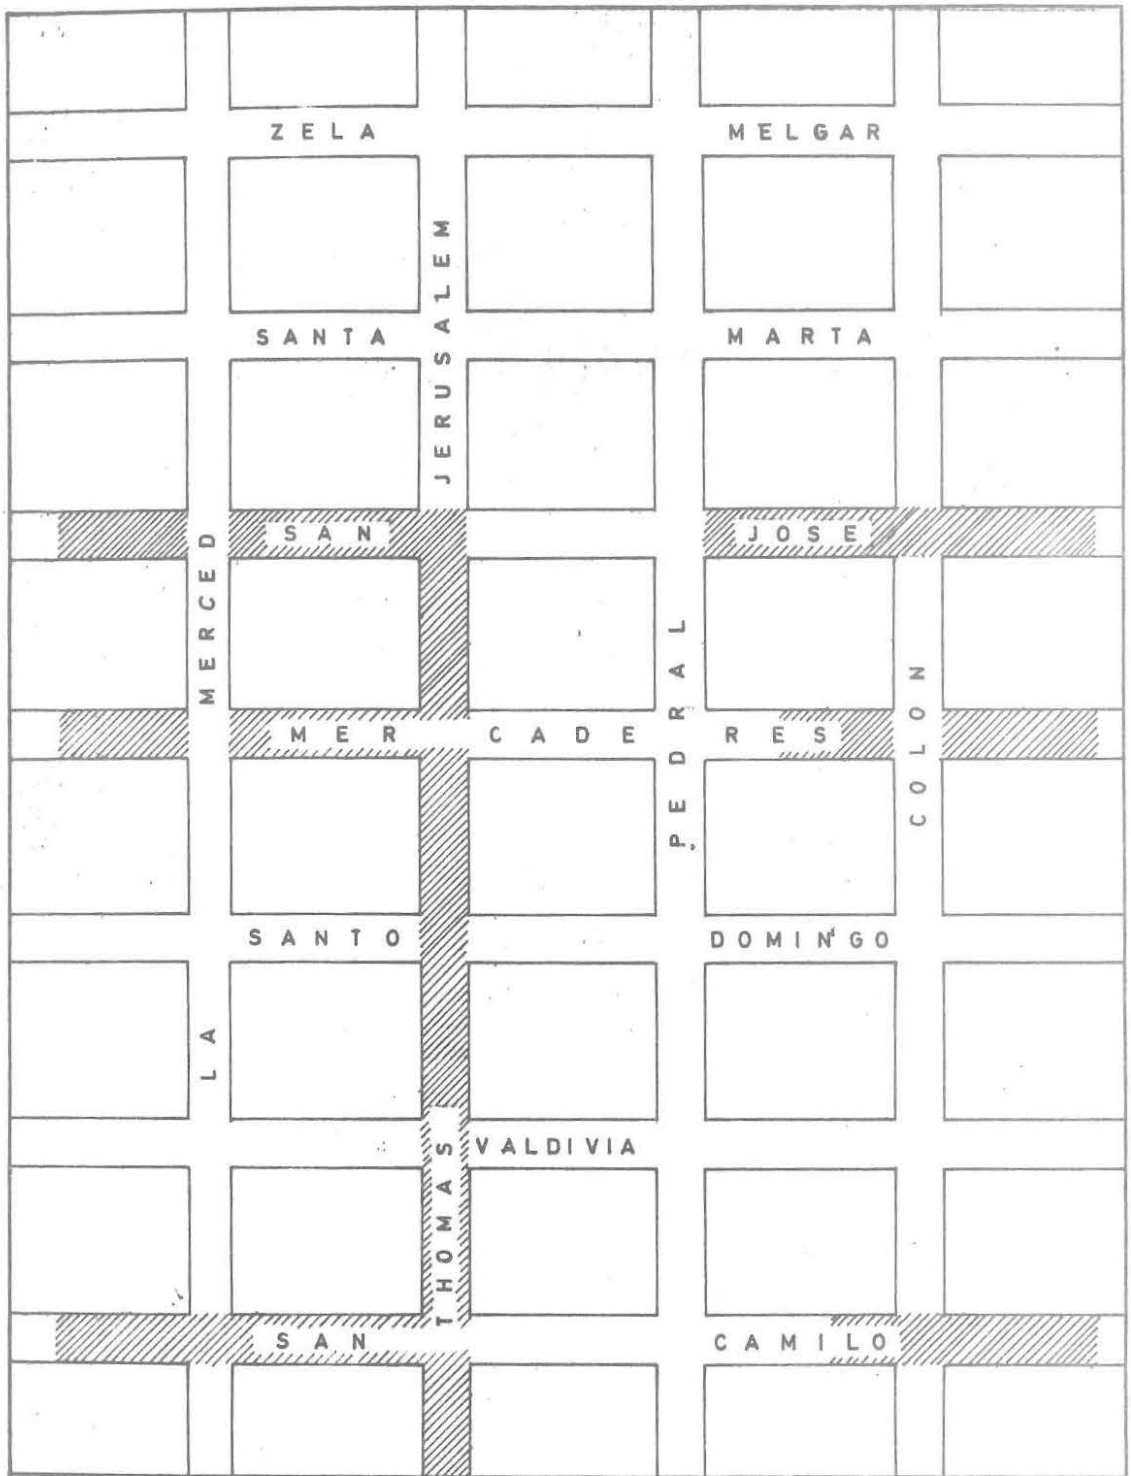
Fig. 3.- Muestras tomadas de las calles sombreadas  
- Viviendas de sillar.

Las muestras fueron tomadas en las calles indicadas con negro en el plano del centro de la ciudad. (Ver figura 3).

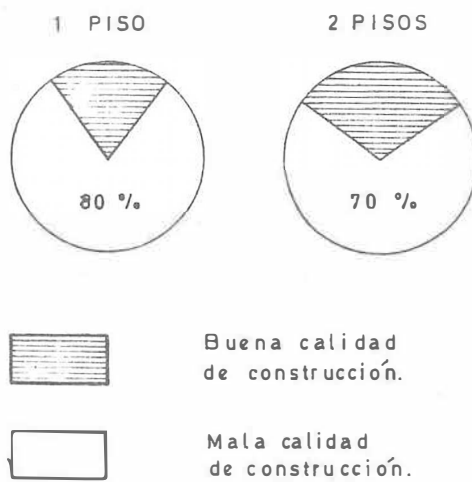
Fig. 6

Por otro lado, la mayor destrucción promedio en edificaciones de un piso puede deberse también a que, en general, las edificaciones de dos pisos son de mejor calidad de construcción. Esto se puede observar en la figura 6 donde se resumen los resultados de la encuesta en cuanto a calidades de construcción.

Calidad de construcción en viviendas de sillar.

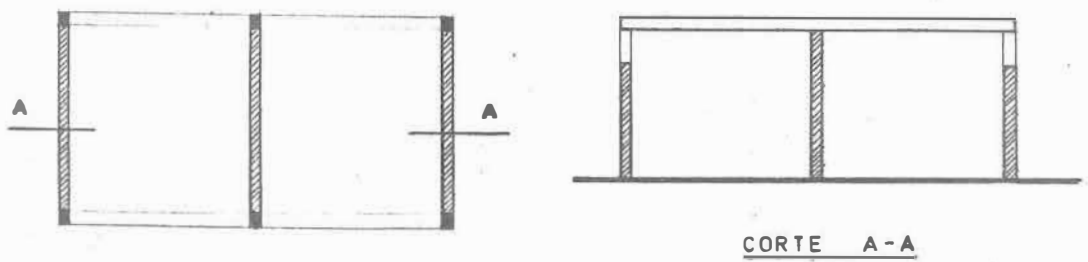
Fig. 16

La estructura de la figura 16 (servicios sanitarios) presenta una adecuada distribución de muros y no sufrió daño alguno.

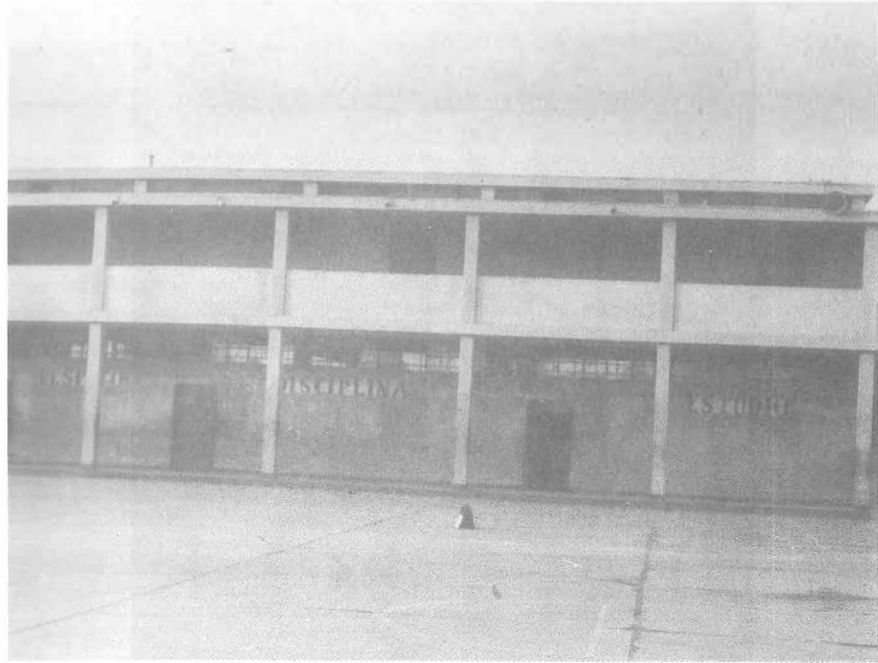
Foto 4

En la figura 10 y foto 4 se aprecia una vista global del colegio y la planta de dos pabellones de dos pisos cada uno.

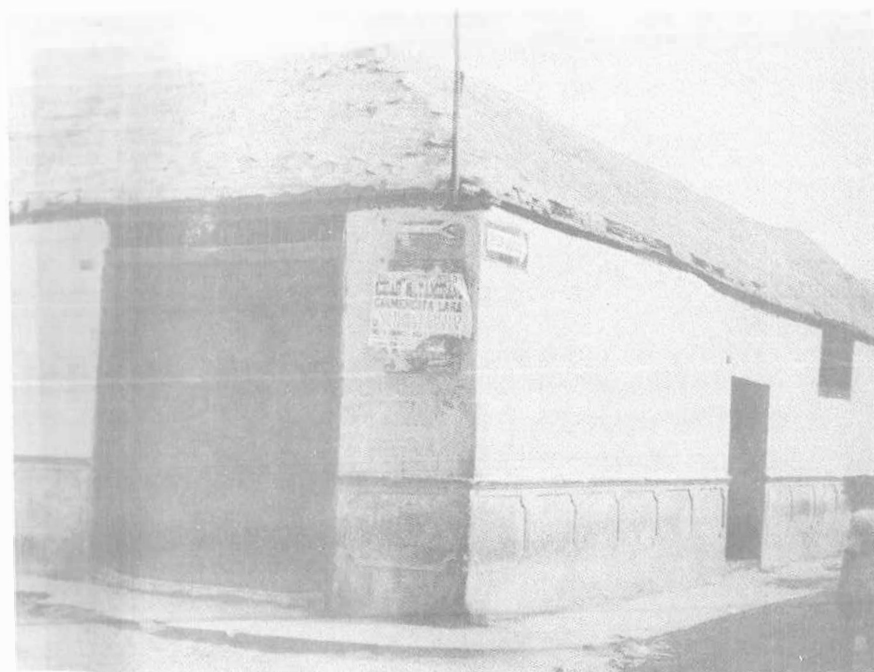
Foto 18

1. Las construcciones de quincha (foto 18) en un buen estado de conservación tuvieron un mejor comportamiento sísmico que las de sillar y adobe, por lo que se recomienda un mayor estudio sobre este tipo de viviendas como una solución a la vivienda económica. Sin embargo, cabe anotar que en ciertas zonas (Ejm. Chuquibamba) no se produce el carrizo necesario para este tipo de vivienda y además, en las zonas frías habría problemas en preservar la temperatura interior necesaria, por lo que en dichas zonas puede seguirse utilizando el adobe convenientemente reforzado (con caña o elementos de concreto armado) y protegidos contra la humedad.

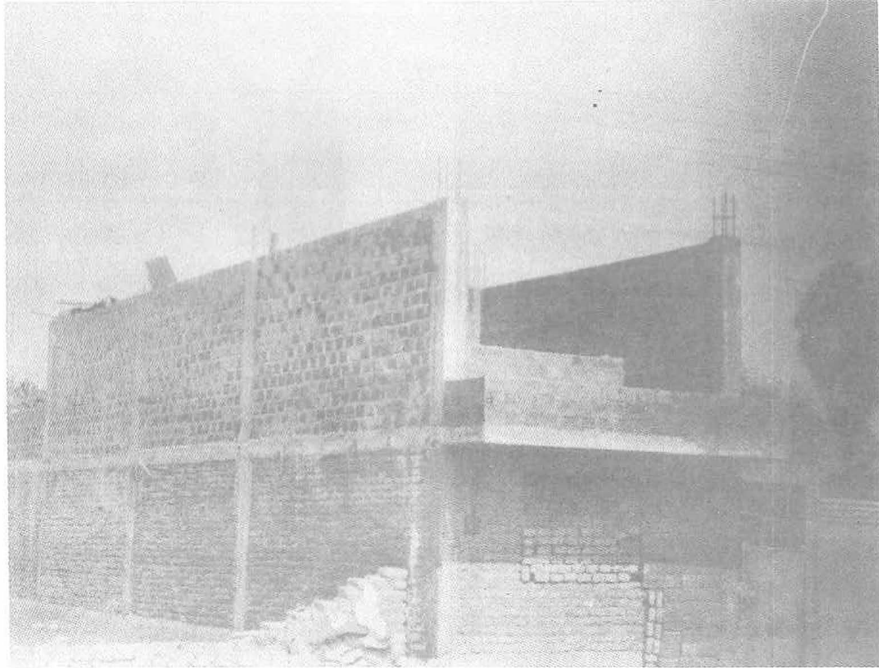
Foto 19

2. No se observó daños de importancia en construcciones en base a muros portantes de ladrillo (confinado o sin confinar) (Ver foto 19), ni en obras importantes como represas, túneles o fábricas.

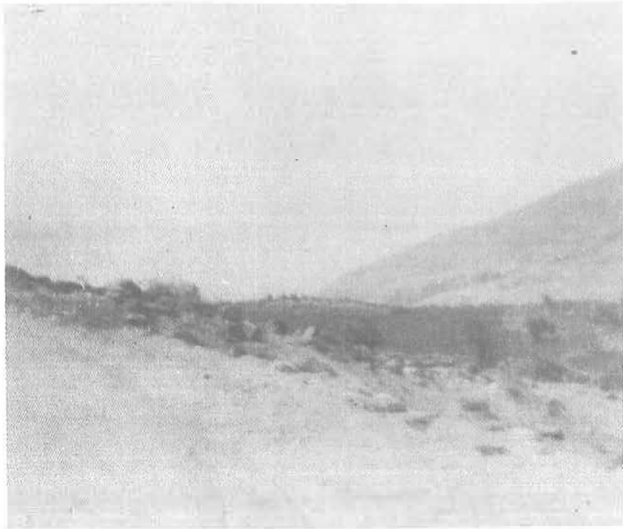
Foto 21

4. Hubo evidencia de la amplificación de la onda sísmica en suelos desfavorables como en Camaná (napa freática muy alta y suelo de cultivo) y en Chuquibamba, Pampacolca (ciudades rodeadas por montañas, foto 21).
