# EL TERREMOTO DEL 24 DE MAYO DE 1940, SUS EFECTOS Y SUS ENSEÑANZAS

Por RICARDO VALENCIA,

*Profesor de Ingeniería Estructural de la Universidad  
Católica del Perú.*

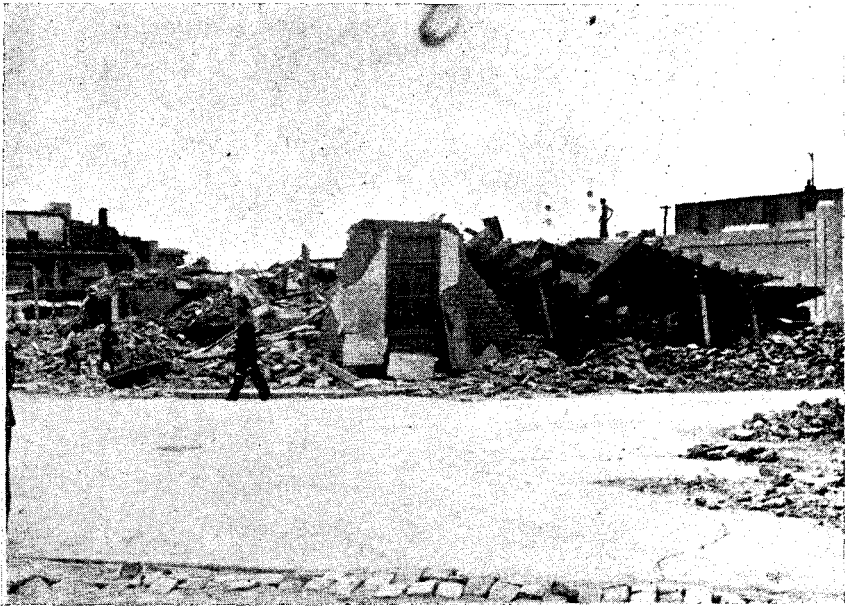
*Fig. 3*

3m.00 y un coeficiente asísmico de 0.05, hasta 12 veces más si este coeficiente es 0.1). Los inconvenientes del adobe, debido sobre todo a la falta de adherencia, se han denunciado repetidamente: la fotografía de la fig. 3 muestra lo que quedó de una casa de este material, en el Callao, en una zona donde aparentemente se presentó con apreciable intensidad el fenómeno de la onda gravífica, como lo evidencian la rajadura de la pista de concreto y los desplazamientos del adoquinado, claramente visibles en el primer plano.

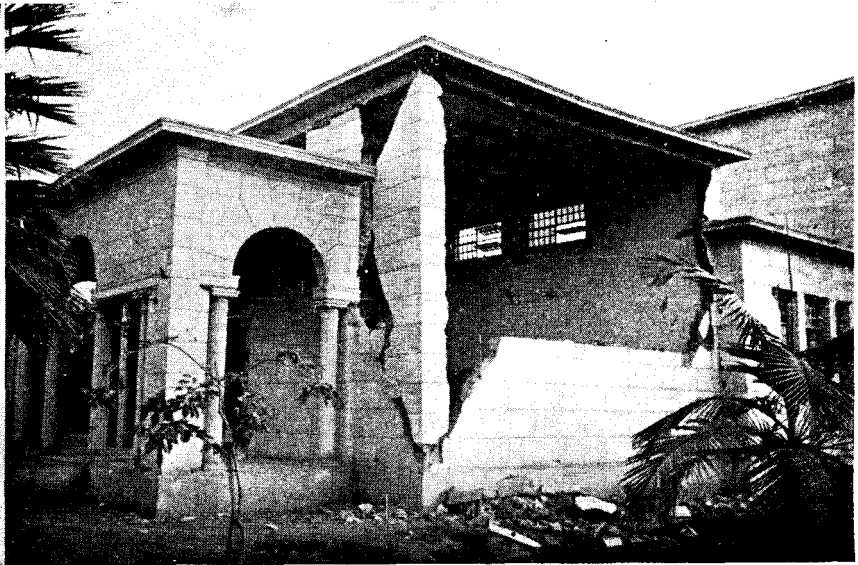
*Fig. 9*

El otro caso, enteramente similar, es el de los edificios de la Escuela Nacional de Agricultura, construidos por la misma compañía, y que presenta para algunos de sus pilares secciones mínimas, de 0m.25 por 0m.25, para alturas de 5m.50, con armadura de 4 barras de  $\frac{5}{8}$  de pulgada, pudiéndose apreciar en la fotografía fig. 9 los graves desperfectos que estos edificios han experimentado.
