- **COMPORTAMIENTO DE LAS VIVIENDAS DE ADOBE REFORZADAS ANTE EL SISMO DE PISCO.**

Daniel Quiun¹, Angel San Bartolomé¹, Luis Zegarra¹, Alberto Giesecke²

RESUMEN

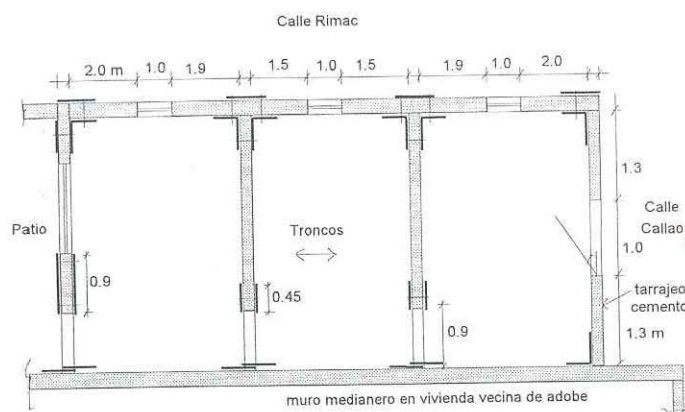
Fig. 2.- Esquema de ubicación de refuerzo en franjas verticales, casa de Guadalupe.

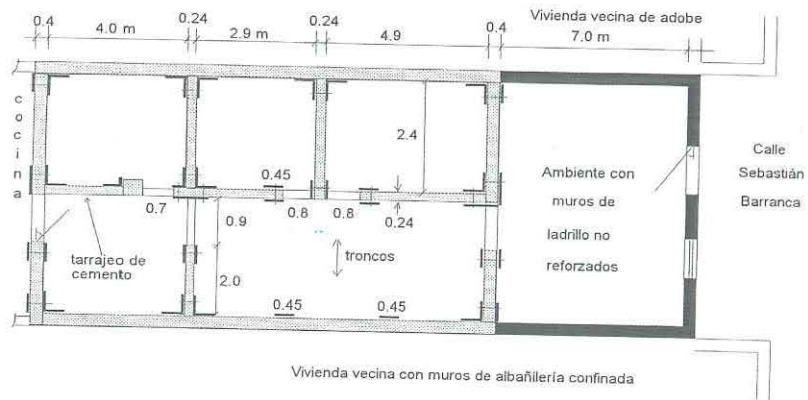
Fig. 3.- Esquema de ubicación de refuerzo en franjas verticales, casa de Pachacutec.

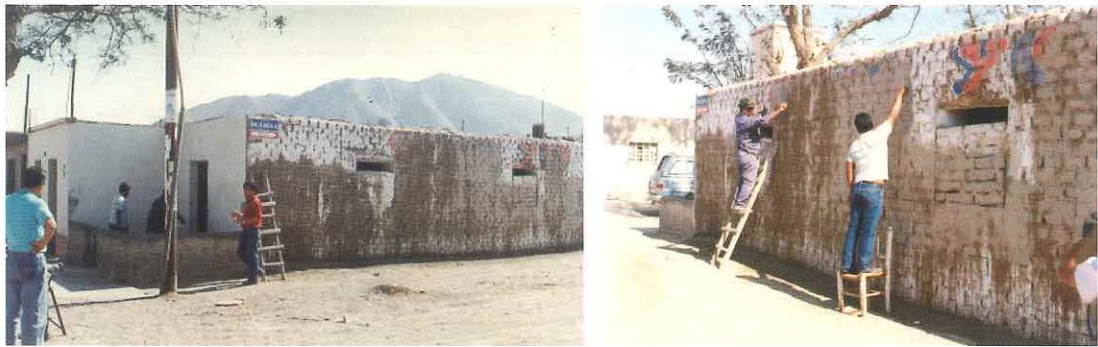
Fig. 4.- Fachada, casa de Guadalupe y trazado de una franja horizontal.

Las figuras 4 y 5 muestran, en la casa de Guadalupe, varias etapas del trabajo de reforzamiento, como se ha descrito en el exterior e interior de la vivienda. La figura 6 muestra la casa de Pachacútec con el trabajo inicial de trazado.

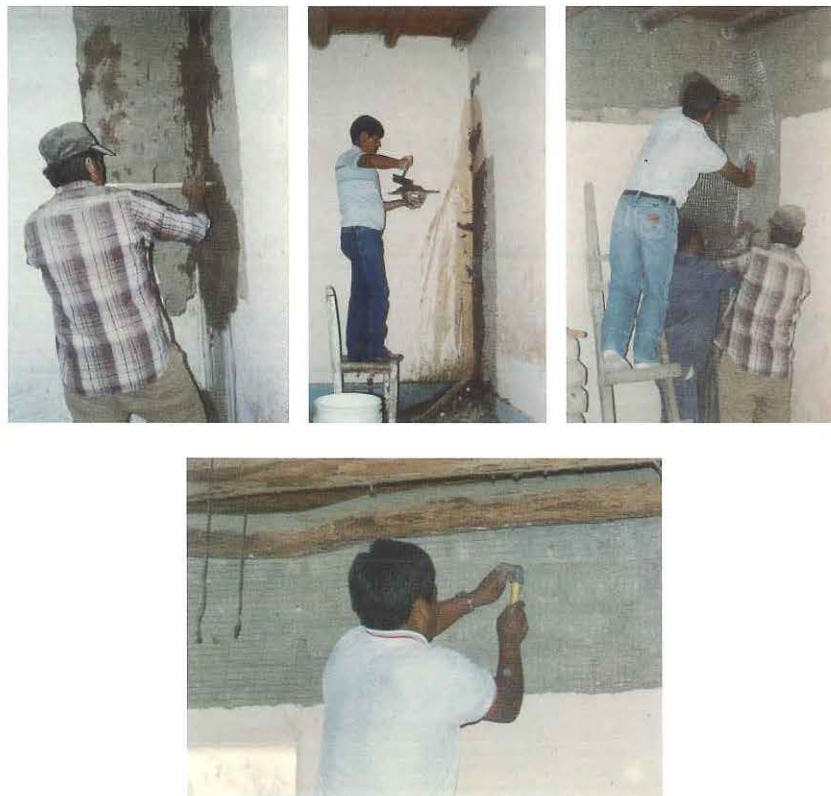
Fig. 5.- Casa de Guadalupe: perforaciones en el muro en una franja vertical (arriba izq.), taponado con mortero (arriba centro); colocación de la malla electrosoldada en una esquina (arriba der.) y clavado de malla (abajo, der).

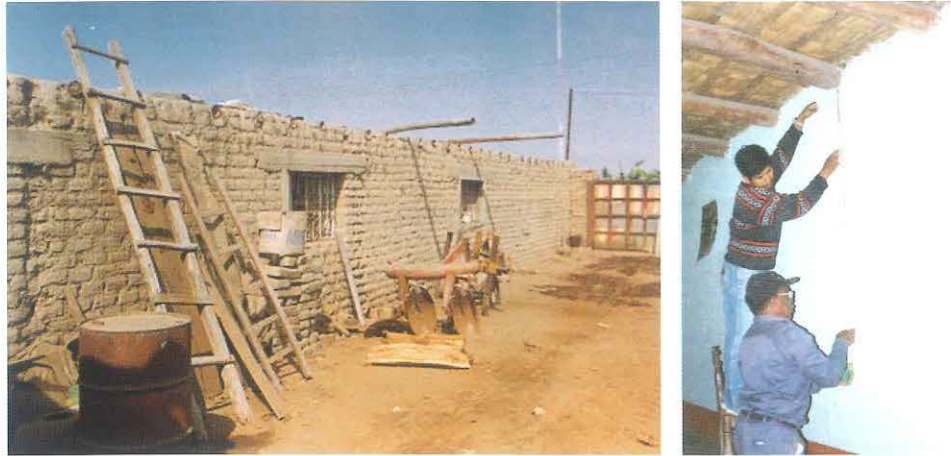
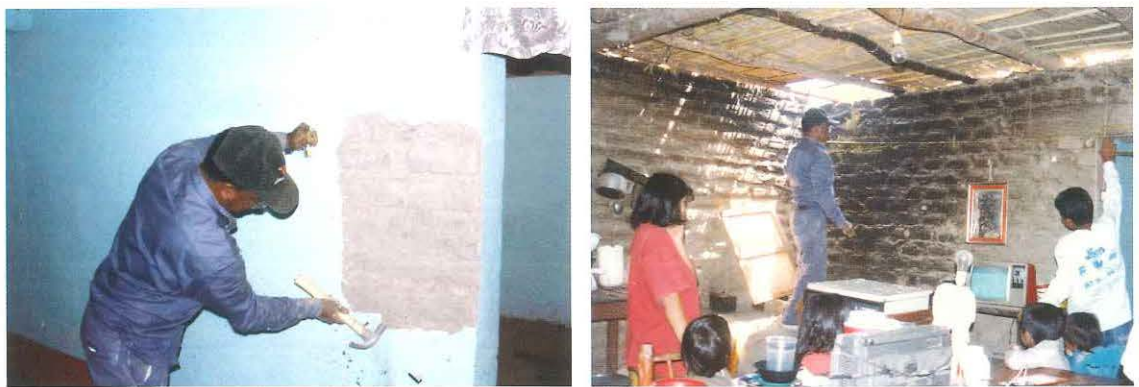
Fig. 6.- Casa de Pachacutec: vista lateral (arriba, izq.), trazado de franja vertical (arriba, der.), remoción de enlucido existente (abajo, izq.), y trazado de franja horizontal (abajo, der.).
