- **ASPECTOS GEOTÉCNICOS DEL SISMO DEL 15 DE AGOSTO EN PISCO**

Manuel A. Olcese Franzero
Jorge Zegarra Pellanne

ASPECTOS GEOTÉCNICOS DEL SISMO DEL 15 DE AGOSTO EN PISCO

RESUMEN

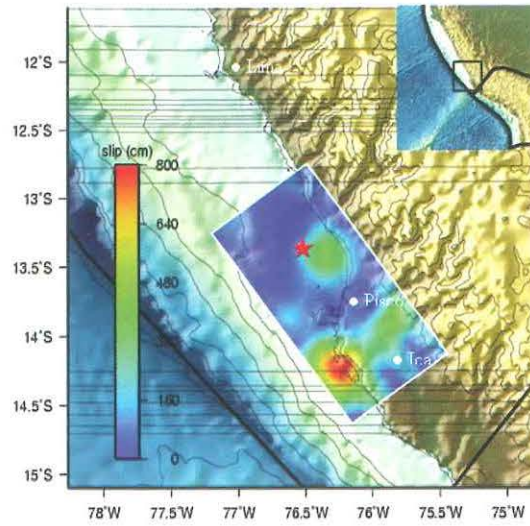
Los acelerogramas para los registros disponibles mostrados en la Tabla I se pueden observar en Internet², y los registros de La Molina (suelo firme) y el Callao (suelo blando) se muestran en las Figuras 4 y 5, respectivamente. Obsérvese que todos los registros están caracterizados por dos pulsos de aceleraciones, lo que concuerda con el deslizamiento sobre dos asperezas indicadas por la solución de falla finita (Figura 1).

Figura 1.- Solución de falla finita de Ji and Zeng (2007). Ubicación aproximada de principales ciudades.

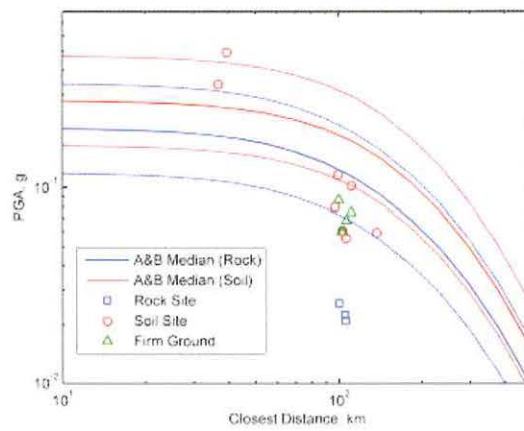
El sismo de Pisco fue registrado por 15 instrumentos ubicados a distancias no mayores a 150 km del plano de falla (las distancias fueron calculadas al plano de ruptura obtenido de Ji y Zeng, 2007). La Tabla I muestra los 15 instrumentos que registraron el movimiento junto con información relevante acerca de los parámetros de cada registro. Es importante destacar que todos los registros, con excepción de los obtenidos en Ica, corresponden a instrumentos ubicados al norte del plano de falla, a una distancia aproximada de 100 km, en las cercanías de la ciudad de Lima. Un gráfico de PGA (aceleración máxima del suelo) versus distancia más próxima al plano de falla, incluyendo los 15 registros, se presenta en la Figura 2. Para efectos de referencia, las predicciones de la relación de atenuación de Atkinson y Boore (2003) para suelo y roca se han incluido en la misma figura. En el gráfico, se puede observar que el registro de Ica (Parcona) posee un PGA próximo a 0.5g, lo que supera la predicción para suelo de la relación de atenuación de Atkinson y Boore en más de un 85%, mientras que los PGAs de los registros cercanos a Lima no superaron el percentil 15 de la misma ley de atenuación. El tipo de suelo correspondiente a cada estación se estimó a partir de mapas de zonificación local (Aguilar y Alva, 2007) y de Tavera et al. (2007). Se observa una tendencia a mayores PGAs en las estaciones ubicadas sobre suelo. Ejemplo de ello son las dos estaciones de Sedapal (E1 y E2), muy cercanas una de otra, en la estación en suelo registró un PGA (0.056g), 2.6 veces mayor que el registro en roca (0.021g).

Figura 2.- PGA versus distancia más próxima al plano de falla.

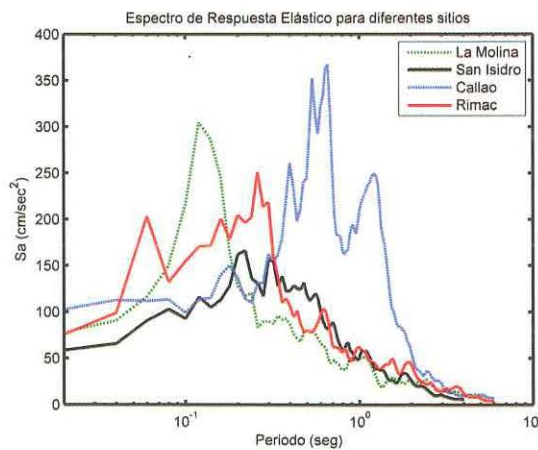
Las diferentes formas de los espectros de respuesta correspondientes a cuatro estaciones ubicadas entre 96 y 111 km del plano de falla (Figura 3), las que están localizadas sobre tres diferentes tipos de suelo, dan evidencia adicional de los efectos de sitio, los que se expresan en amplificaciones significativas sobre bandas de períodos compatibles con la descripción del tipo de suelo (i.e. depósitos superficiales rígidos en La Molina y suelos blandos en Callao).

Figura 3.- Aceleraciones espectrales registradas para varios registros ubicados a distancias similares.

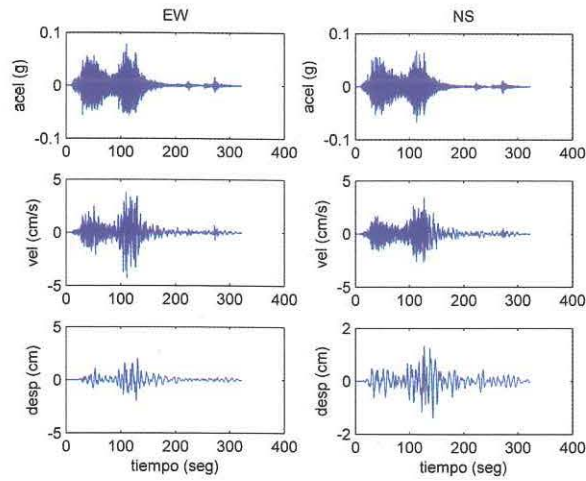
Figura 4.- Historia de aceleraciones, velocidad y desplazamiento para el registro La Molina (suelo firme).

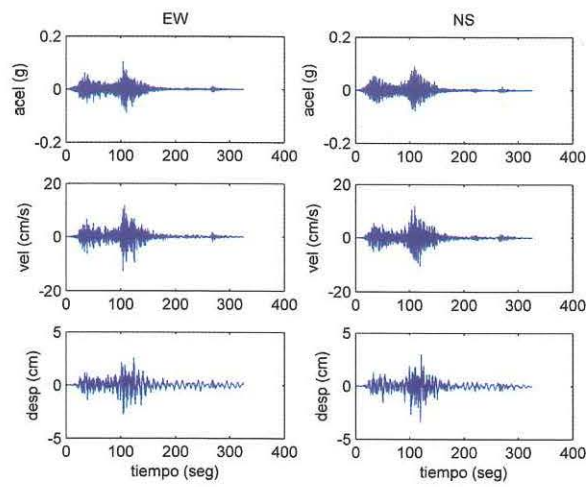
Figura 5.- Historia de aceleraciones, velocidad y desplazamiento para el registro de El Callao (suelo blando).

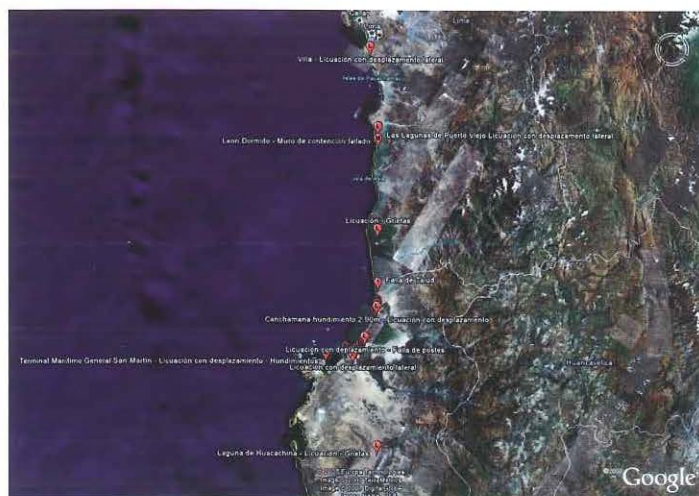
La distribución espacial de las evidencias de licuación observadas y reportadas en la costa central del Perú comprende la zona que se extiende desde el distrito de Chorrillos, en la zona de Villa (Av. Los defensores del Morro), al sur de Lima, y aproximadamente 90 km al norte del plano de ruptura (según la definición de Ji y Zeng, 2007), Paracas (Terminal Marítimo General San Martín), aproximadamente 24 km desde el plano de ruptura hasta la Laguna de Huacachina en la ciudad de Ica, alrededor de 40 km del plano de falla. La evidencia de licuación más al norte que se pudo comprobar se encuentra ubicada en los humedales de Villa, en el distrito de Chorrillos. Un área de humedales similar ubicada más al norte, en el distrito de Ventanilla, aproximadamente 128 km desde el plano de ruptura, no mostró evidencia de licuación (Figuras 6 y 7).

Figura 6.- Distribución espacial de las evidencias de licuación.

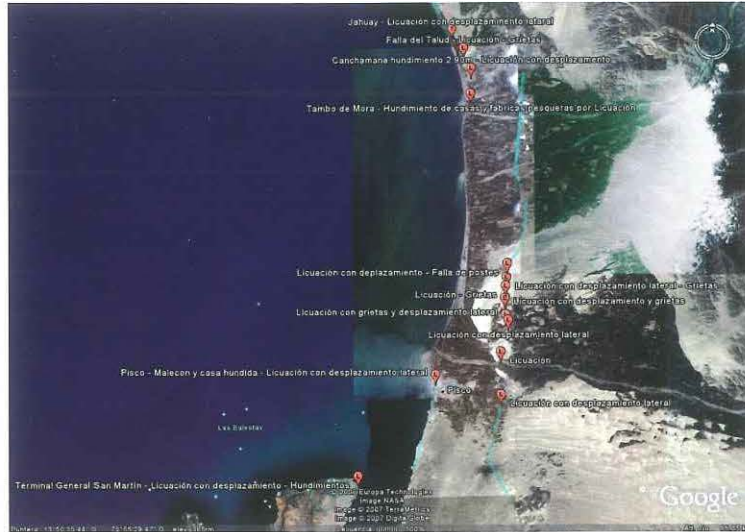
Figura 7.- Acercamiento de la zona de Pisco y sus evidencias de licuación.

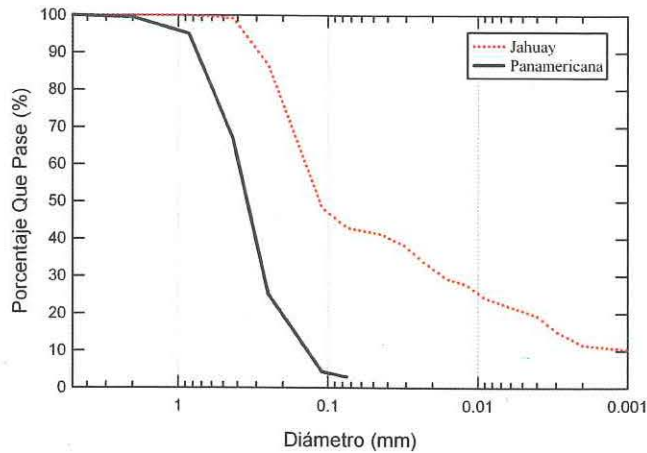
Cerca del kilómetro 189 de la carretera Panamericana, justo al sur de la garita de peaje (aproximadamente a 40 m del plano de ruptura), en Jahuay, se observó la falla de un talud de aproximadamente 60° de pendiente y 30 a 50 m de alto, de 400 m de largo, inducida por la licuación en el pie del talud. En este lugar, la carretera corre a lo largo de la interfase entre la terraza de un depósito marino del holoceno y la formación Cañete del pleistoceno (un conglomerado de areniscas, limolitas, y lutitas, con cementación débil a media). El material del talud fallado está formado por depósitos eólicos de arenas limosas (SM) sueltas y no plásticas, que cubrían los materiales compactos de la parte superior de la formación Cañete (en la Figura 16, se presentan los ensayos de clasificación de los suelos encontrados). La terraza marina, pantanosa y plana se extiende aproximadamente 500 m desde la orilla del mar, en el límite sur de la carretera Panamericana Sur (Figura 17). La berma y el pavimento de la calzada norte fueron levantados 3 m, aproximadamente (Figura 18); se cree que esto ocurrió a causa de que parte del material fallado se habría enterrado bajo el terraplén de la carretera. Gran cantidad del suelo fallado cayó entre la carretera y el borde del talud, sobre los 400 m de longitud de la falla. Un lugareño informó que la autopista, al sur de la falla del talud, había sido recientemente reparada y apropiadamente compactada, lo que parece haber impedido que la falla se extendiera hacia el sur.

Suelo eyectado	SUCS	% Finos	LL	LP	IP
Jahuay (LMS-540)	SC	43	25	17	8
Panamericana (LMS-504)	SP	2.9	NP	NP	NP

Figura 16.- Talud en Jahuay.- Granulometría y límites de Atterberg de suelos obtenidos de material de los conos de eyección en la zona de Jahuay.

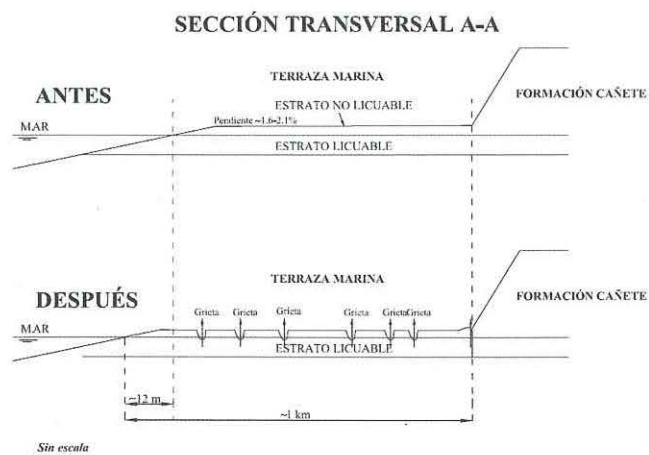
En Canchamaná, 2.5 km al norte de Tambo de Mora, ocurrió un importante desplazamiento lateral de una terraza marina en dirección hacia el mar, provocado por licuación. El área desplazada aproximada fue de 1 km de ancho por 3 km de largo (Figuras 20 y 21). El límite este del desplazamiento fue la interfase entre la terraza del holoceno marino y la formación del pleistoceno de Cañete. El límite sur parece estar definido por la interfase de la terraza marina con un depósito de arena aluvial del holoceno. El límite norte no se pudo definir claramente, pero parece haber sido influido por la presencia de construcciones efectuadas en una curva de la carretera Panamericana (Figura 22). El desplazamiento lateral puede haberse extendido más al norte, pero esto no fue verificado. La elevación de la formación Cañete es de aproximadamente 10 a 20 m sobre la terraza marina. La superficie de los depósitos de la terraza marina parece estar compuesta por una capa de suelo no licuable (arena débilmente cementada) y una capa inferior de suelo licuable (arena limosa). El espesor de la capa superior va desde, aproximadamente, 6 m en el lado este, a una delgada capa en la playa. La profundidad del nivel freático era variable en los dos lugares donde fue medida. Ambas mediciones fueron hechas en el lado este de la terraza marina cerca de la formación Cañete. En un pozo existente ubicado aproximadamente al centro (de norte a sur) del área desplazada, el nivel freático fue de 5.2 m de profundidad, y en un agujero abierto a aproximadamente 0.7 km al norte de este pozo, el nivel freático se registró a 2.0 m de profundidad. La pendiente hacia el oeste de la superficie de la terraza marina era de aproximadamente 1.6 a 2.1%.

Figura 21.- Desplazamiento lateral en Canchamaná.- Sección transversal del desplazamiento lateral.
