Edificios peruanos con muros de concreto de ductilidad limitada

DI-SIC-2010- 01, 02, 03, 04, 05, 06, 07
LIMA, JUNIO 2010

CONTROL DE LA FALLA POR DESLIZAMIENTO EN PLACAS DE CONCRETO REFORZADAS CON MALLAS ELECTROSOLDADAS

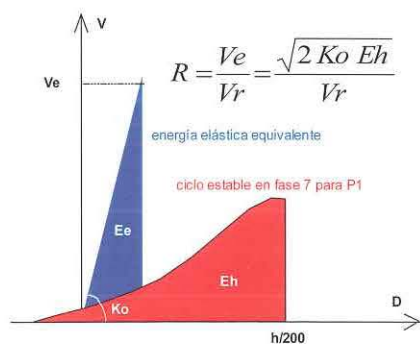
Figura 5. Criterio de igualación de energías

Para determinar el factor de reducción de las fuerzas sísmicas elásticas (R), se utilizó el criterio de igualación de energía (Figura 5). Según este criterio, se iguala la capacidad de absorción de energía inelástica (Eh) a la energía que absorbería el sistema si se comportase elásticamente (Ee). Esta igualdad de energías permite determinar la máxima carga elástica Ve en función de Eh y la rigidez inicial experimental Ko, la misma que dividida entre la resistencia teórica del espécimen (Vr) proporciona R. Este criterio permite contemplar no solo la degradación de resistencia que tiene el espécimen, sino también la degradación de rigidez lateral.

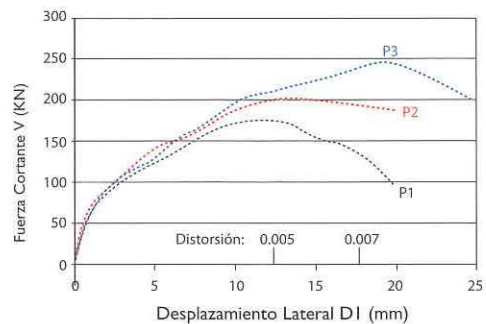
Figura 6. Envoltura V-D1

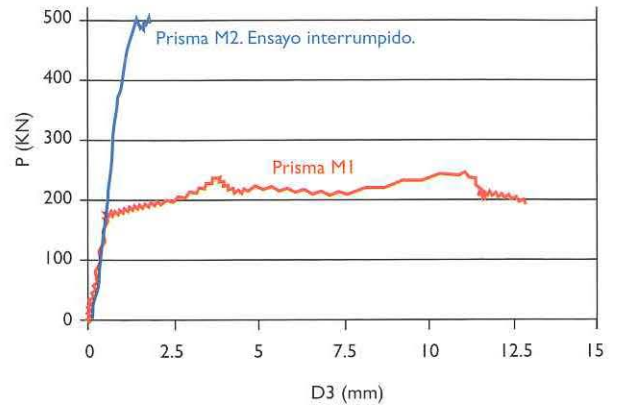
Figura 10. Ensayo de corte directo.

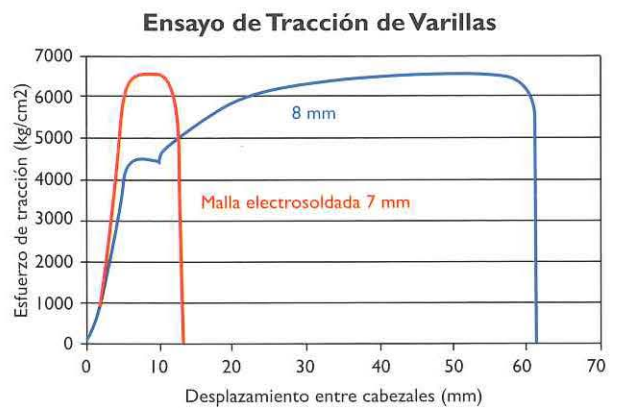
Figura 11. Ensayo de tracción directa en varillas y mallas.

acción), esto se refleja también en los ensayos de tracción que se hicieron sobre las varillas de la malla, a diferencia del acero convencional que tiene un escalón de fluencia. (**Figura 11**).

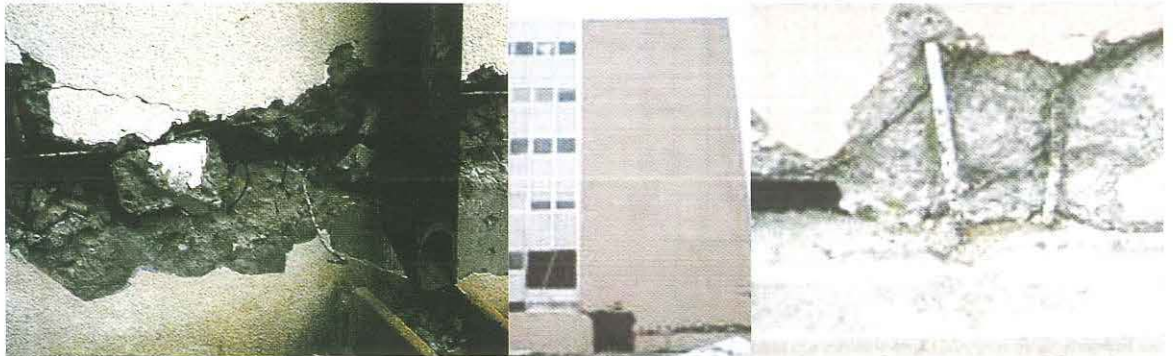
Foto 1. Falla por deslizamiento.

La falla por deslizamiento es muy peligrosa, más aún cuando se utiliza una sola línea central de refuerzo, porque ante las acciones sísmicas transversales, el muro se inclina sobre uno de sus bordes longitudinales, triturándolo y disminuyendo el área de corte para acciones coplanares que actúan simultáneamente con las transversales, como se ha reportado en sismos severos (Foto 1).

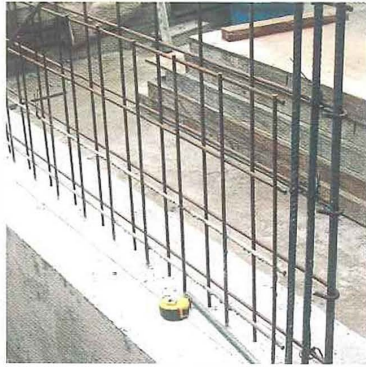
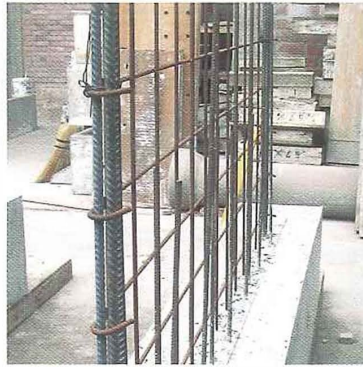
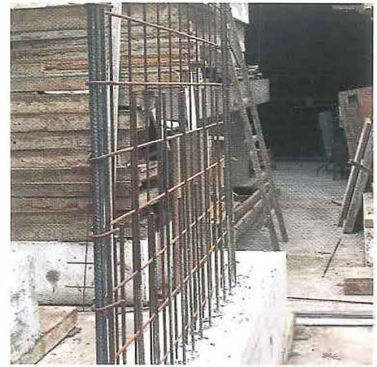
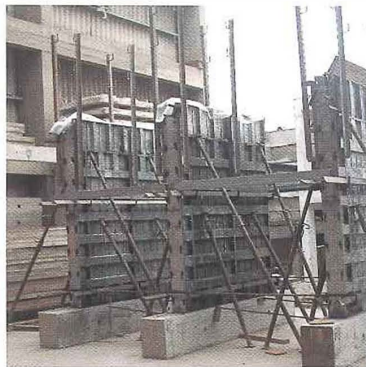
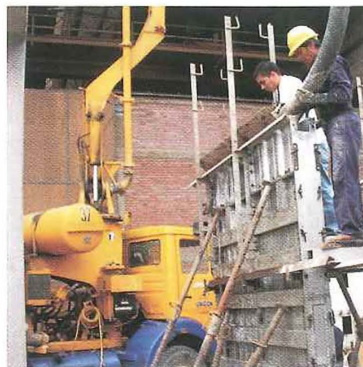
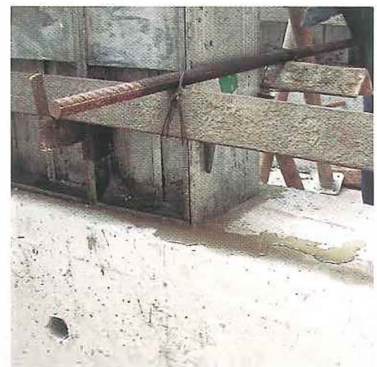
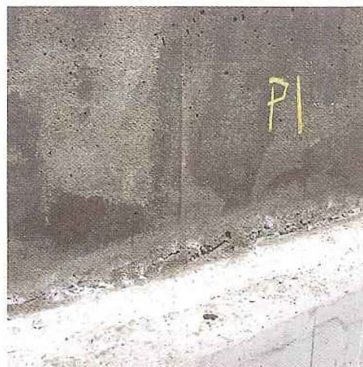
Encofrado

Vaciado

Filtración de lechada

Curado

Segregación en P1 y P3

Foto 2. Secuencias del proceso constructivo

En este proyecto se construyeron (Foto 2) y analizaron 3 placas (Figura 1 y Figura 2), las tres placas tuvieron las mismas características geométricas: 2.4m de alto por 2.0m de largo y 10cm de espesor, la misma cuantía de refuerzo vertical (0.6%) y horizontal (0.3%), el mismo refuerzo vertical convencional y continuo concentrado en cada extremo ($3\phi\frac{1}{2}$ "), la misma calidad del concreto, con $f'c = 230\text{kg/cm}^2$, empleando un aditivo súper plastificante para lograr 10" de slump, la misma técnica de vaciado, es decir con bomba, y el mismo método de compactación del concreto, esto es vibrado externo del encofrado metálico golpeándolo con martillo de goma.

Luego de desencofrar a las placas, pudo notarse una ligera segregación del concreto en la base de P1 y P2, mientras que en P3 la segregación fue moderada (**Foto 2**). Esta segregación es causada porque el concreto se vació desde una altura de 2.4m y porque se presentó filtración de lechada de cemento a través de la base del encofrado. Posteriormente, los tres muros se curaron pintándolos con Membranin de Chema. Los defectos presentados en los especímenes, también suelen ocurrir en obra (**Foto 3**).

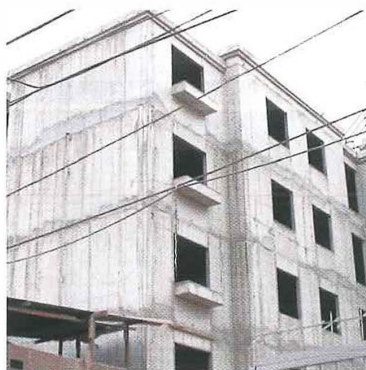
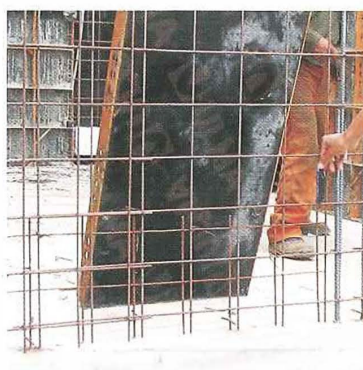
Foto 3. Defectos en un edificio real

El sistema de refuerzo de la placa P1, y su junta lisa en la cimentación, se emplean comúnmente en este tipo de edificación (Foto 3), por lo que P1 fue adoptada como patrón de comparación.

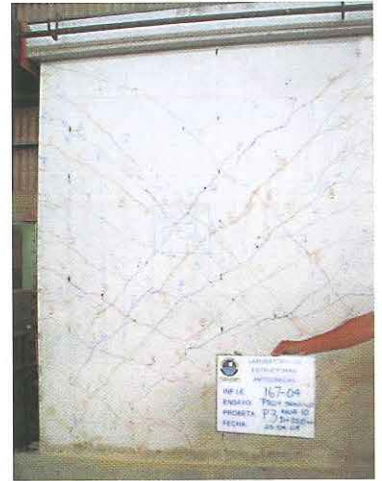
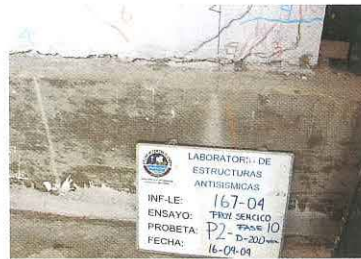
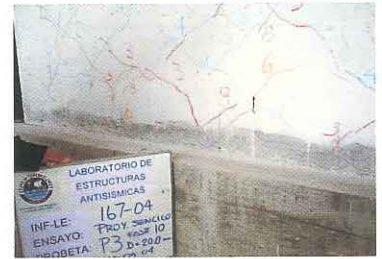
Foto 4. Estado de las 3 placas luego de la Fase 10: $D1 = 20\text{mm}$

En la tabla 2 se describe cualitativamente el comportamiento que tuvieron las tres placas en cada fase del ensayo (**Foto 4 y Foto 5**), dándose especial énfasis al posible deslizamiento (parámetro en estudio) a través de la base del muro. Luego de terminar el ensayo, se inspeccionó las zonas más agrietadas, para investigar el estado en que se encontraba el refuerzo (**Foto 6 y Foto 7**).

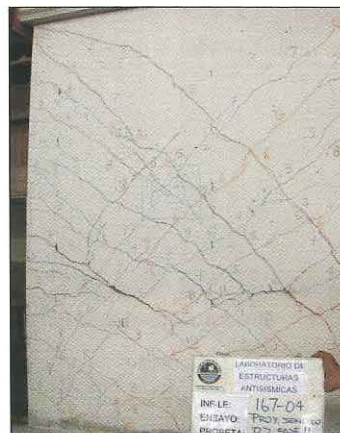
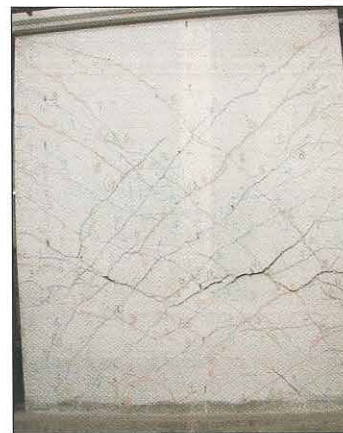
Foto 5. Estado de La Placa P3 luego de la Fase 11: $D1 = 25\text{mm}$

Las tres placas fueron ensayadas a carga lateral cíclica (V) con desplazamiento horizontal controlado (D1) (**Figura 3**), sin carga vertical. La secuencia de desplazamiento empleada, así como el número de ciclos aplicados en cada fase aparece en la Tabla 1. Cabe señalar que por el buen comportamiento que tuvo la placa P3, se agregó en ella una fase adicional (Fase II, D1 = 25mm) compuesta por 5 ciclos.

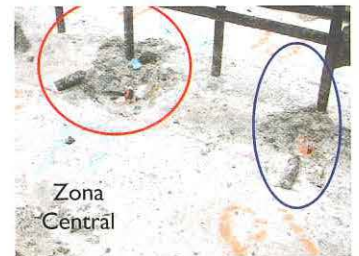
Zona Central

Foto 6. Inspección post-ensayo de la placa PI. Pandeo de la barra vertical extrema y cizalle de las varillas verticales de la malla electrosoldada embutida en la cimentación

En P1 se observó que el refuerzo vertical correspondiente a la malla electrosoldada embutida en la cimentación, se había cortado en la zona de conexión con la cimentación (parte intermedia entre 2 puntos de soldadura). Esta falla por cizalle no se presentó en el refuerzo vertical extremo compuesto por varillas convencionales, aunque estas barras quedaron pandeadas (**Foto 6**).
